**Аварийность и травматизм на опасных  
производственных объектах  
нефтехимической  
и нефтеперерабатывающей  
промышленности в 2023 году**

**ДОКЛАДЧИК: Заместитель начальника Межрегионального отдела  
металлургического, нефтехимического  
и общепромышленного надзора - Миронова Марина Михайловна**

**ОТЧЕТ № 005-ЗС-ТО-2023**

ОПРЕДЕЛЕНИЕ ТЕХНИЧЕСКИХ ПРИЧИН  
АВАРИИ, ПРОИЗОШЕДШЕЙ 07.02.2023  
НА УСТАНОВКЕ ЗАМЕДЛЕННОГО КОКСОВАНИЯ  
ООО «ЛУКОЙЛ-НИЖЕГОРОДНЕФТЕОРГСИНТЕЗ»

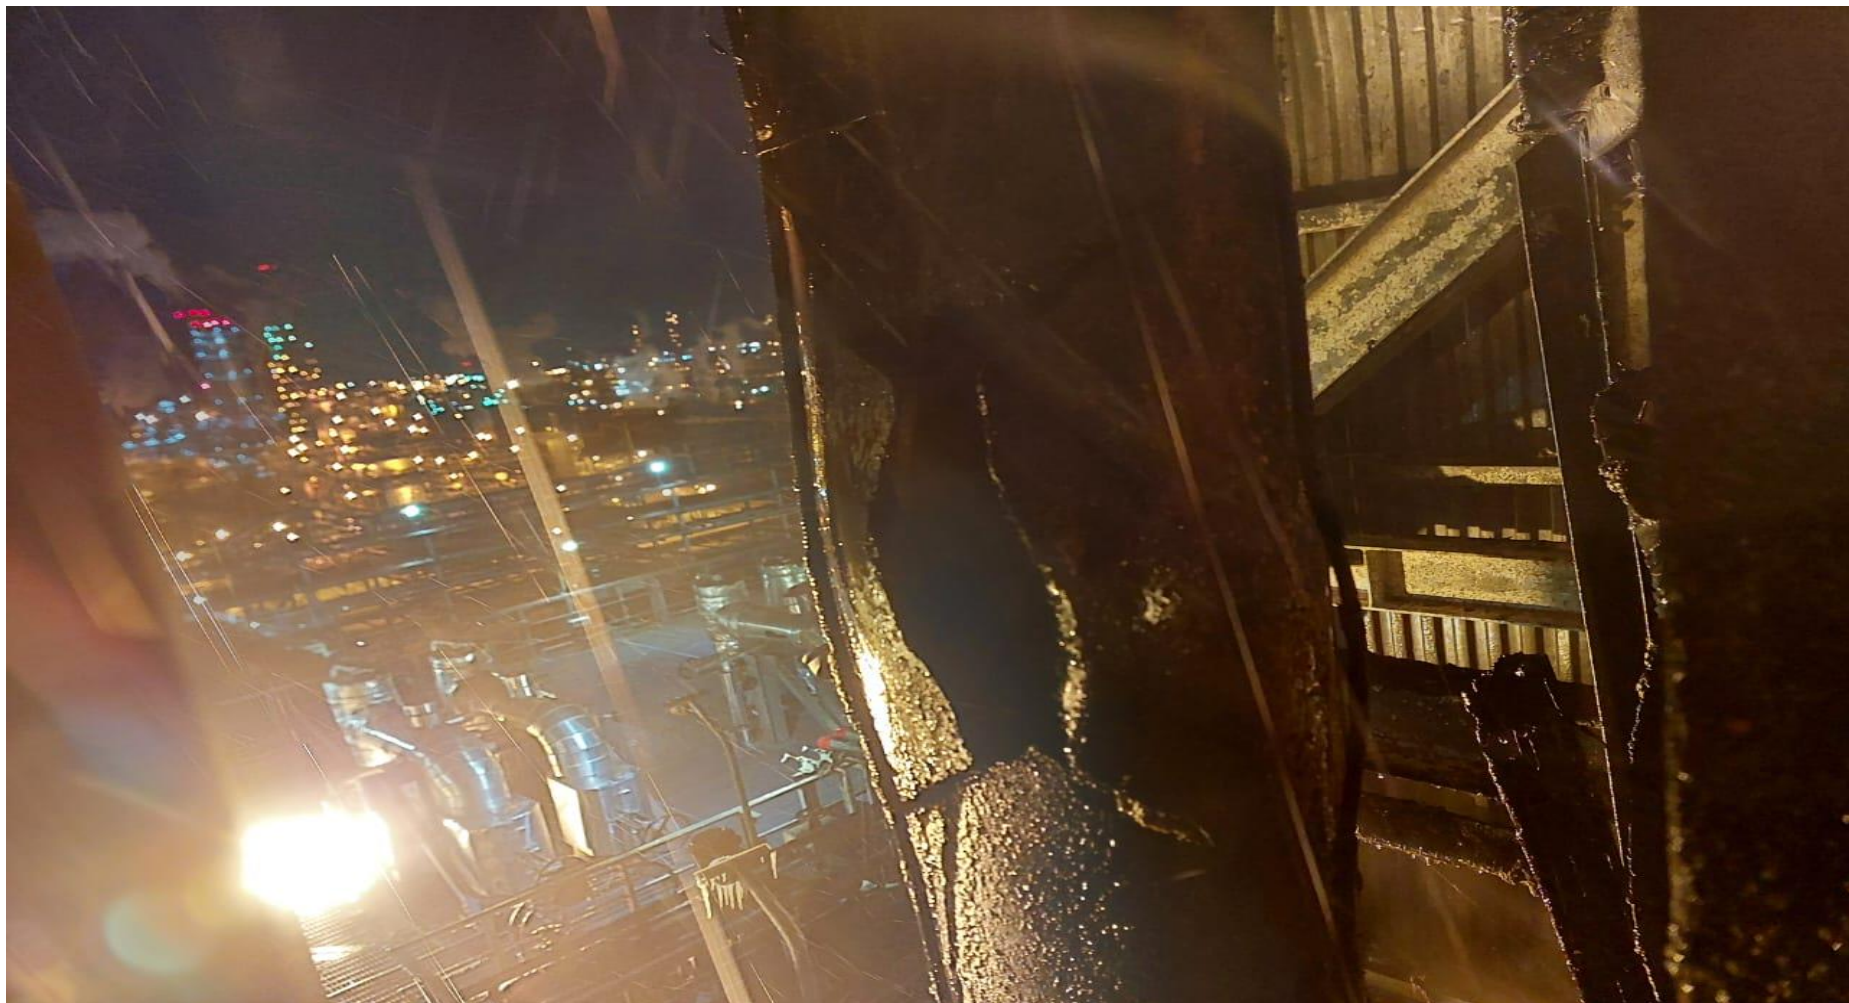
**Фото 1 - Трубопровод после пожара**

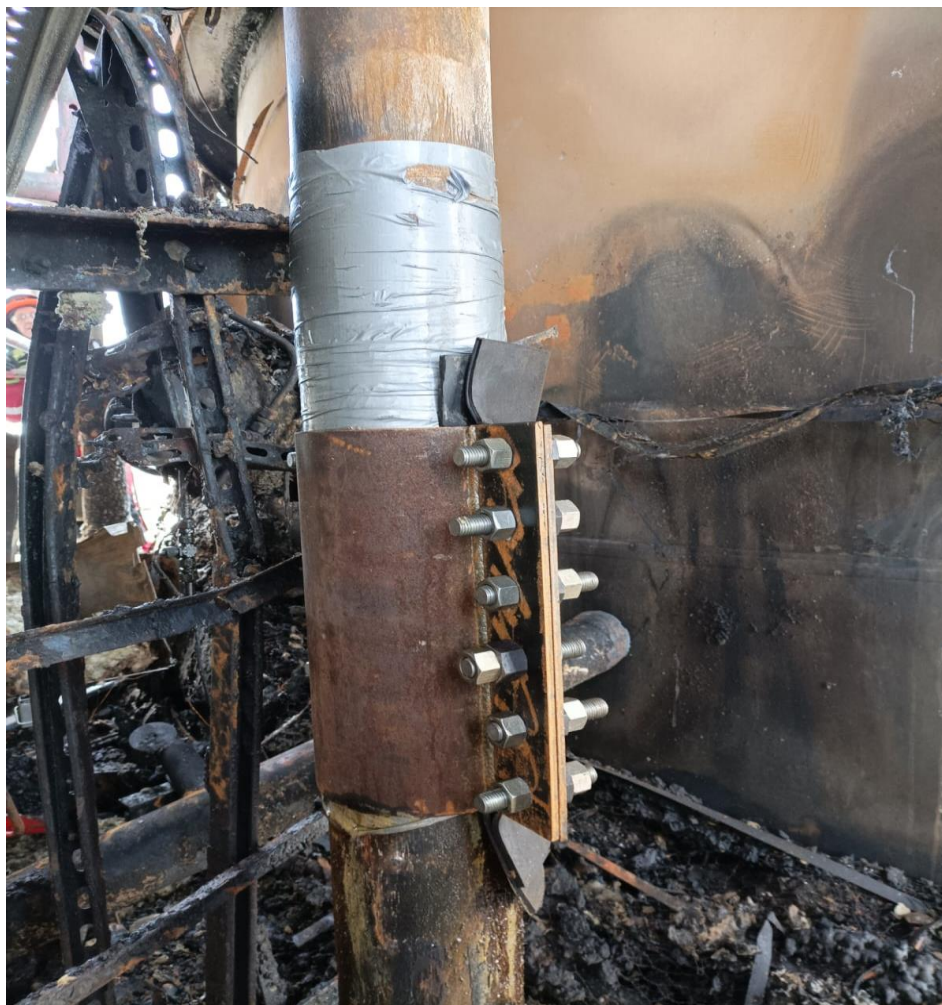
**Фото 2 - Трубопровод после пожара (на месте разрыва установлен хомут)**

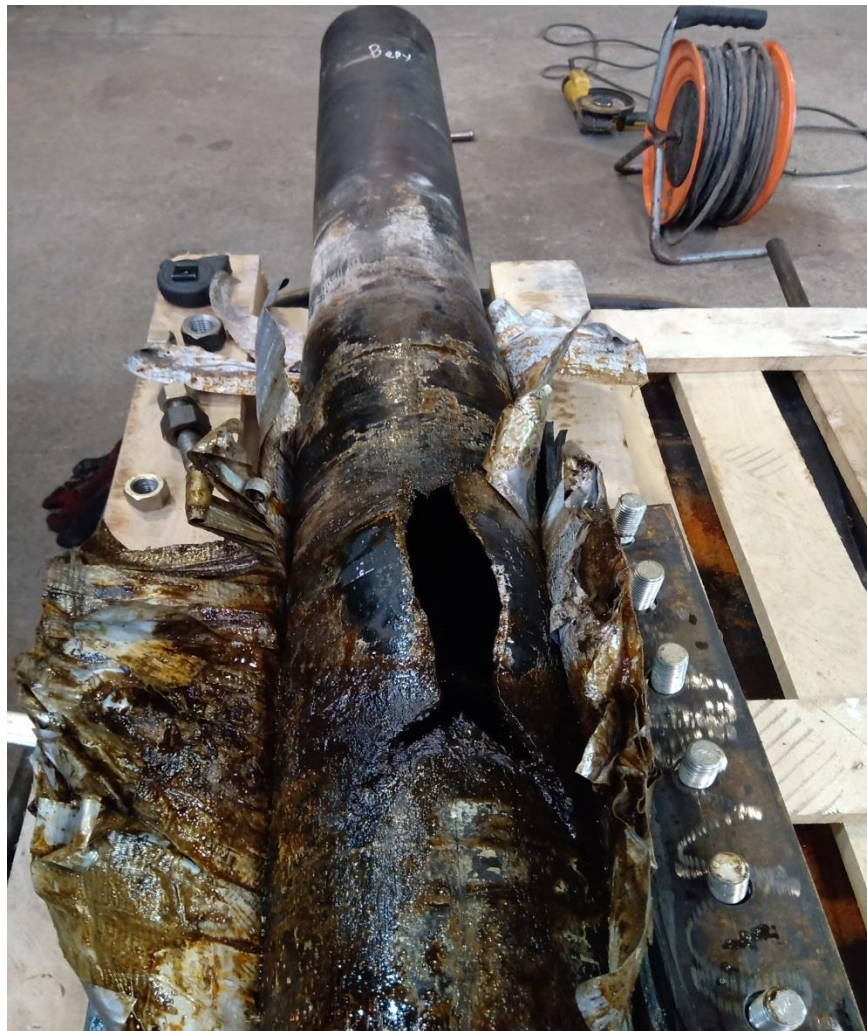
**Фото 3 - Разрыв трубопровода (демонтированный участок)**

**Разрушение участка трубопровода кислой воды произошло вследствие воздействия на его стенки расширяющегося при замерзании водяного конденсата, накопившегося в тупиковом вертикальном участке трубопровода.**
