Информация о несчастных случаях со смертельным исходом, произошедших в ходе эксплуатации энергоустановок организаций, подконтрольных органам Ростехнадзора, с января по сентябрь 2022 года

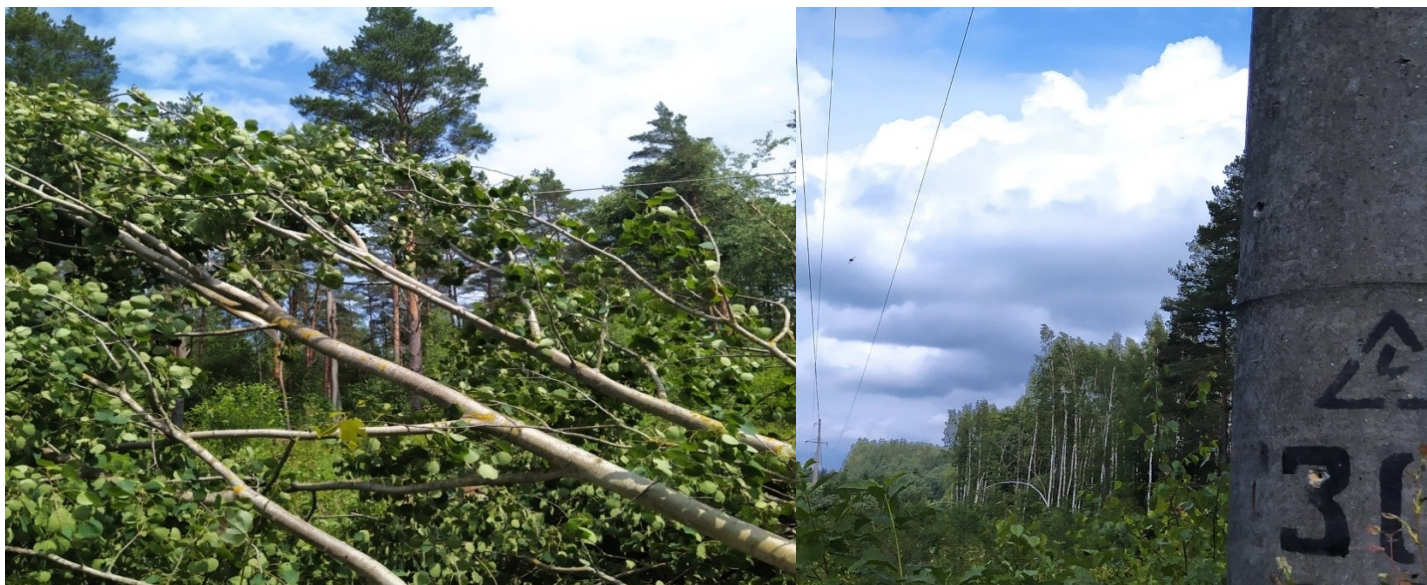
В 09:27 диспетчером ОДС ПО «Южные ЭС» дана команда ДЭМ ПС-114 на изменение технологического режима ВЛ-35 кВ. В 09:59 (согласно данным телесигнализации) ВЛ-35 кВ включена, на линии «Земля» ф. С-10 кВ, ф. А, В-40 кВ. Линия оставлена в работе в режиме однофазного замыкания на землю. Информация о включении ВЛ-35 кВ не доведена до бригады СВЛ. Согласно данным программы «Wialon», в 10:35 ГТС бригады СВЛ остановилась в пролёте опор № 29-30. Бригадой выявлено падение дерева на провода ВЛ-35 кВ в пролёте опор № 29-30.

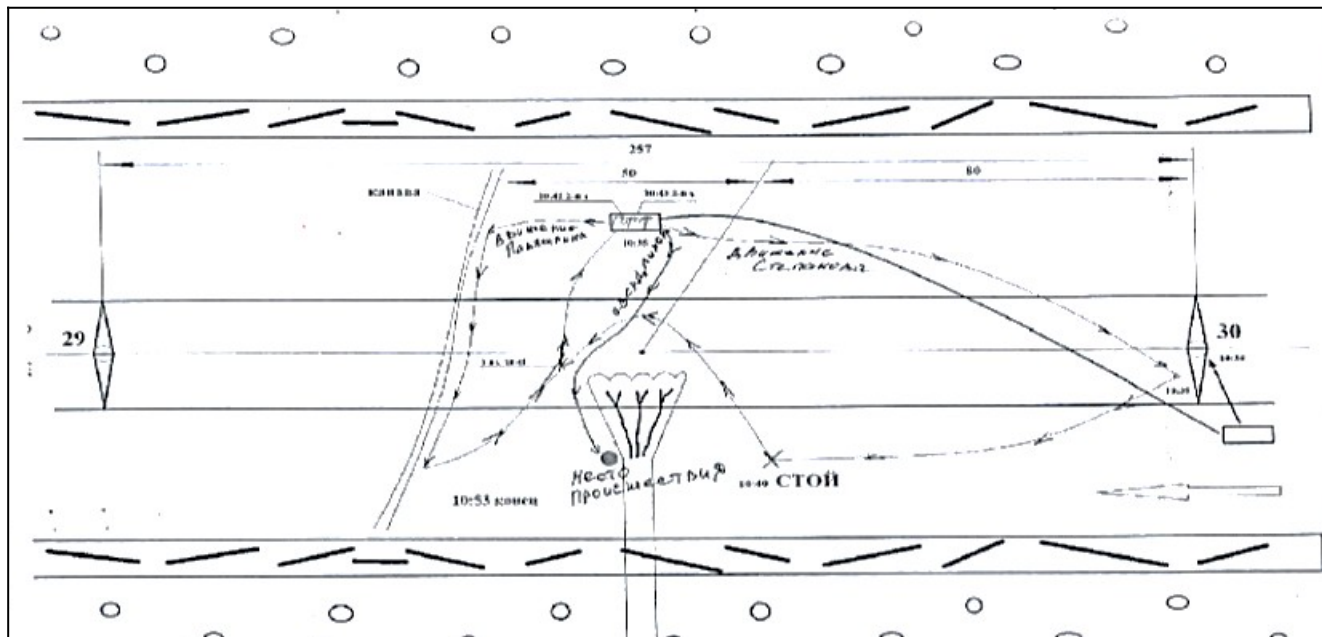
бензопилы приступил к снятию дерева с провода ВЛ-35 кВ и приблизительно в 10:39 был поражён электрическим током. Электромонтёром при выходе из ГТС защитная каска с установленным в ней сигнализатором напряжения не применялась (оставлена в ГТС).

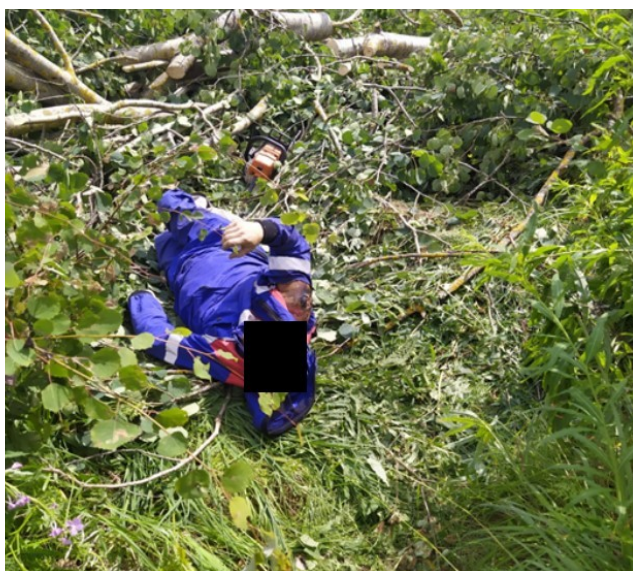
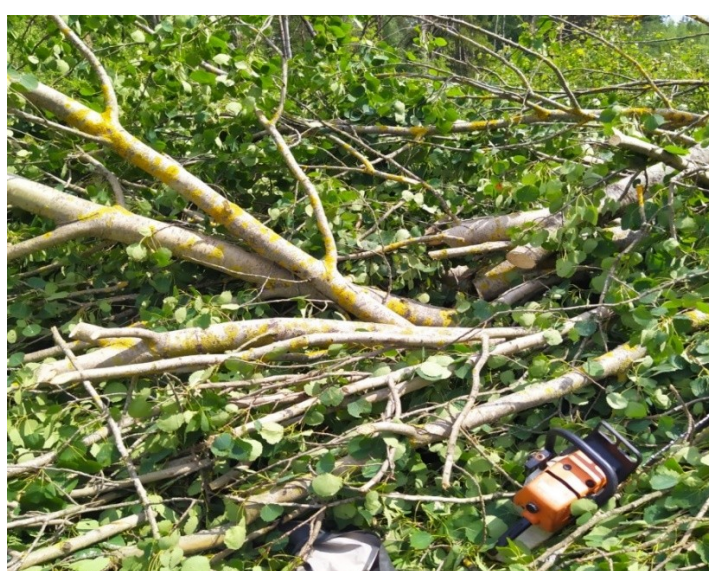
Примерно в 10:38 производитель работ услышал звук работающей бензопилы и направился к месту падения дерева. Одновременно к месту падения дерева направился член бригады. Увидев дым с места происшествия и лежащего электромонтёра СВЛ, закричал остальным членам бригады о запрете приближения к месту замыкания. В 10:41 мастер связался с диспетчером ОДС ПО «Южные ЭС» с сообщением о произошедшем несчастном случае и необходимости отключения ВЛ-35 кВ. После отключения и заземления в 10:43 (время по регистратору оперативных переговоров) ВЛ-35 кВ и в течение 10 минут работниками проводились реанимационные мероприятия электромонтёру. Прибывшая на место бригада скорой помощи зафиксировала смерть работника.
