**Информация о несчастных случаях со смертельным исходом,  
произшедших в ходе эксплуатации энергоустановок организаций,  
подконтрольных органам Ростехнадзора, в 2022 году**

**1. Анализ несчастных случаев со смертельным исходом,  
произшедших в поднадзорных Ростехнадзору организациях**

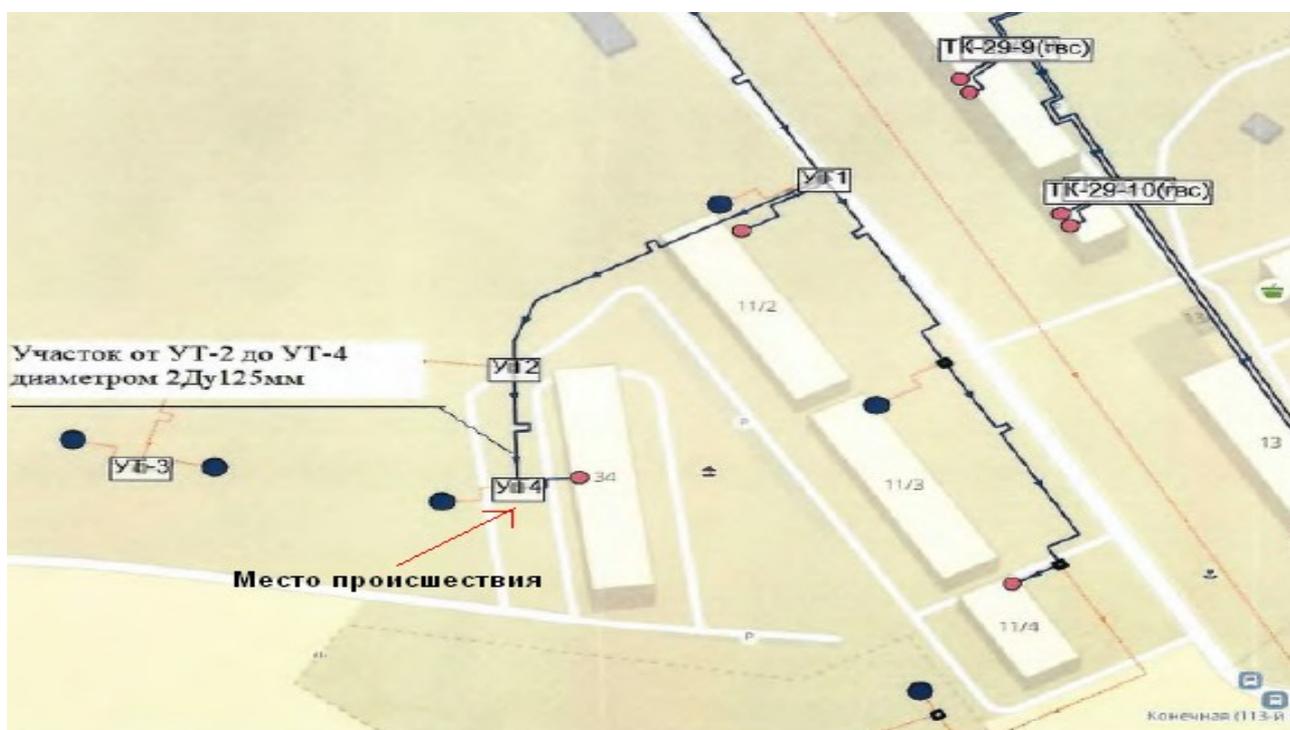
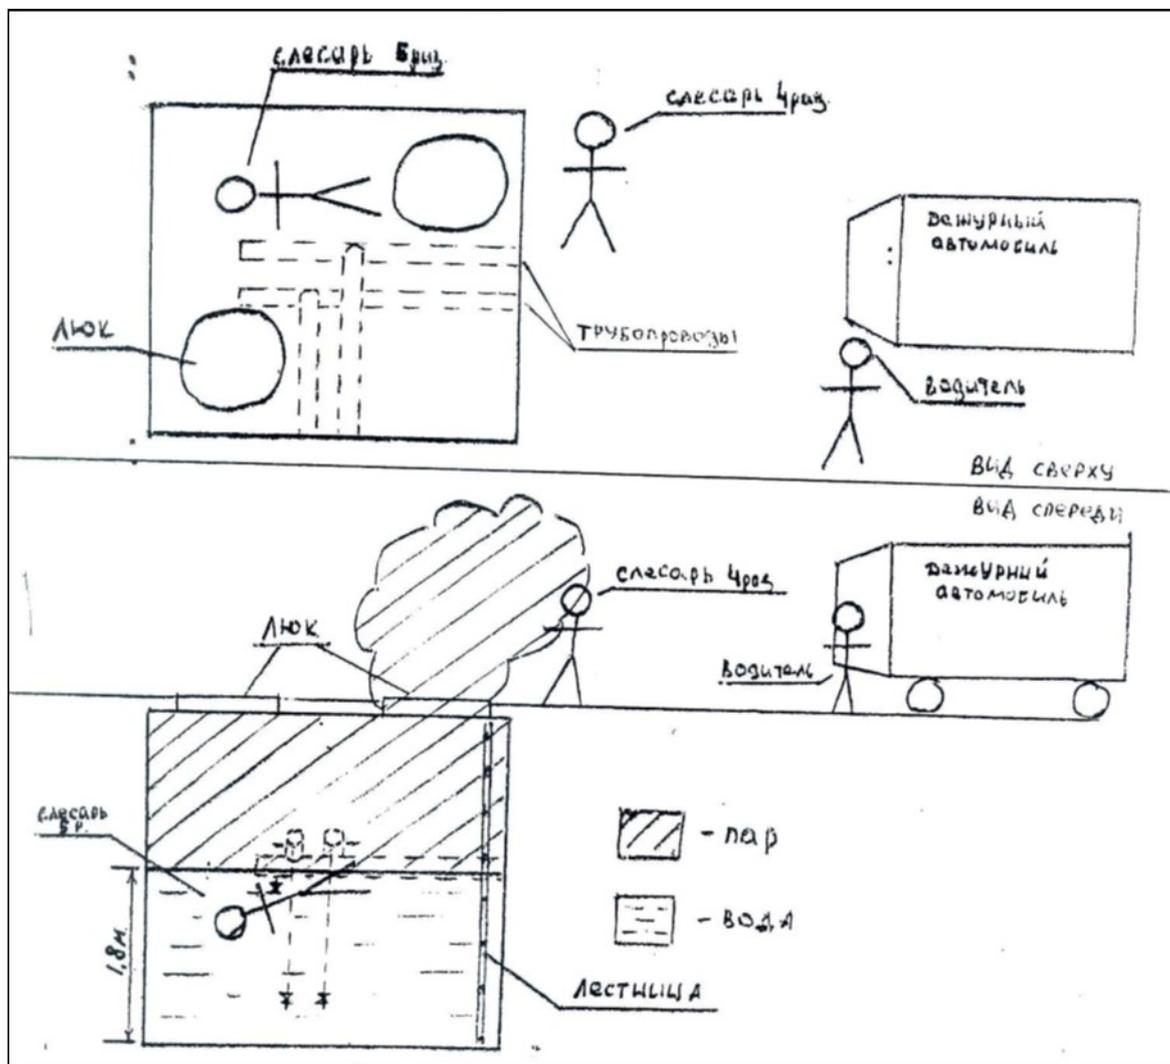
На момент приезда внутри тепловой камеры не было парения, было сухо. Видимость была хорошая. Далее слесарь 1 по установленной в тепловой камере металлической лестнице спустился вниз, встал на трубы и открыл при помощи руки дренажный шаровой кран. Слесарь 2 находился возле люка. Переговоры между собой вели словесно. После открытия дренажа, через 3-4 минуты слесарь 1 вылез из тепловой камеры, так как внутри камеры температура горячего воздуха была примерно 40<sup>0</sup>С, шло испарение. Подождав 10 минут, слесарь 1 и слесарь 2 услышали звук выхода воды, видимость в тепловой камере начала сокращаться, из камеры шёл пар, и слесарь 1 спустился в тепловую камеру, фонарь не взял.

не видел, до какого уровня тепловая камера наполнялась водой, так как не было видимости. Через 2 минуты слесарь 1 перестал откликаться. Однако согласно проведённому расчёту объёма слитого теплоносителя через дренажный вентиль в тепловой камере УТ-4 тепловой сети от котельной Юго-Западная, ориентировочное заполнение объёма тепловой камеры (от дна до оси трубопровода) составило 26 минут, отсюда следует, что контроль за спуском воздуха отсутствовал в течение 25-30 минут. Слесарь 2 принял решение спуститься в тепловую камеру, взял фонарь. В тепловой камере видимость была нулевая,

на расстоянии вытянутой руки ничего не было видно. Слесарь 2 шёл по трубе и искал слесаря 1, в это время вода шла, то есть дренаж не был закрыт. Тепловая камера была наполнена водой до уровня труб (1,8 м). Дренаж был открыт на  $\frac{1}{4}$  отверстия. Слесарь 2 закрыл дренаж и стал светить фонарём вниз, увидел

Проведена внеплановая специальная оценка условий труда на рабочем месте «Слесарь по ремонту оборудования тепловых сетей 5 разряда» в соответствии с требованием ст. 17 Федерального закона «О специальной оценке условий труда» от 28.12.2013 № 426-ФЗ.

В соответствии с Правилами в перечень объектов УУЭК, относящихся к ОЗП, внесена тепловая камера.

Обеспечено проведение обучения персонала безопасным методам и приёмам выполнения работ в ОЗП до начала проведения работы в ОЗП.

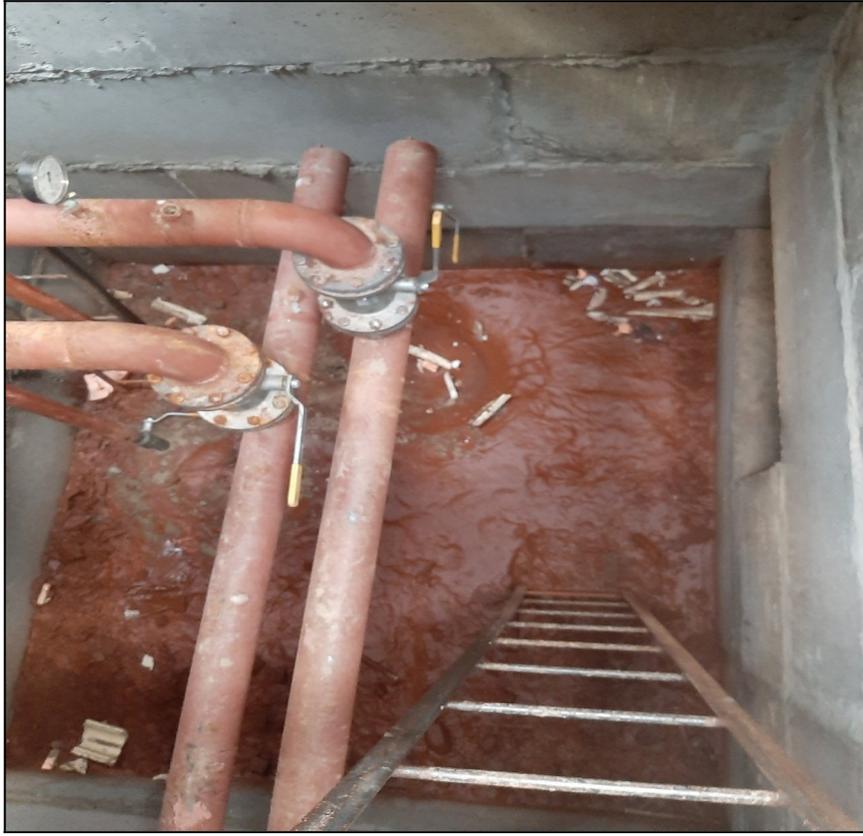
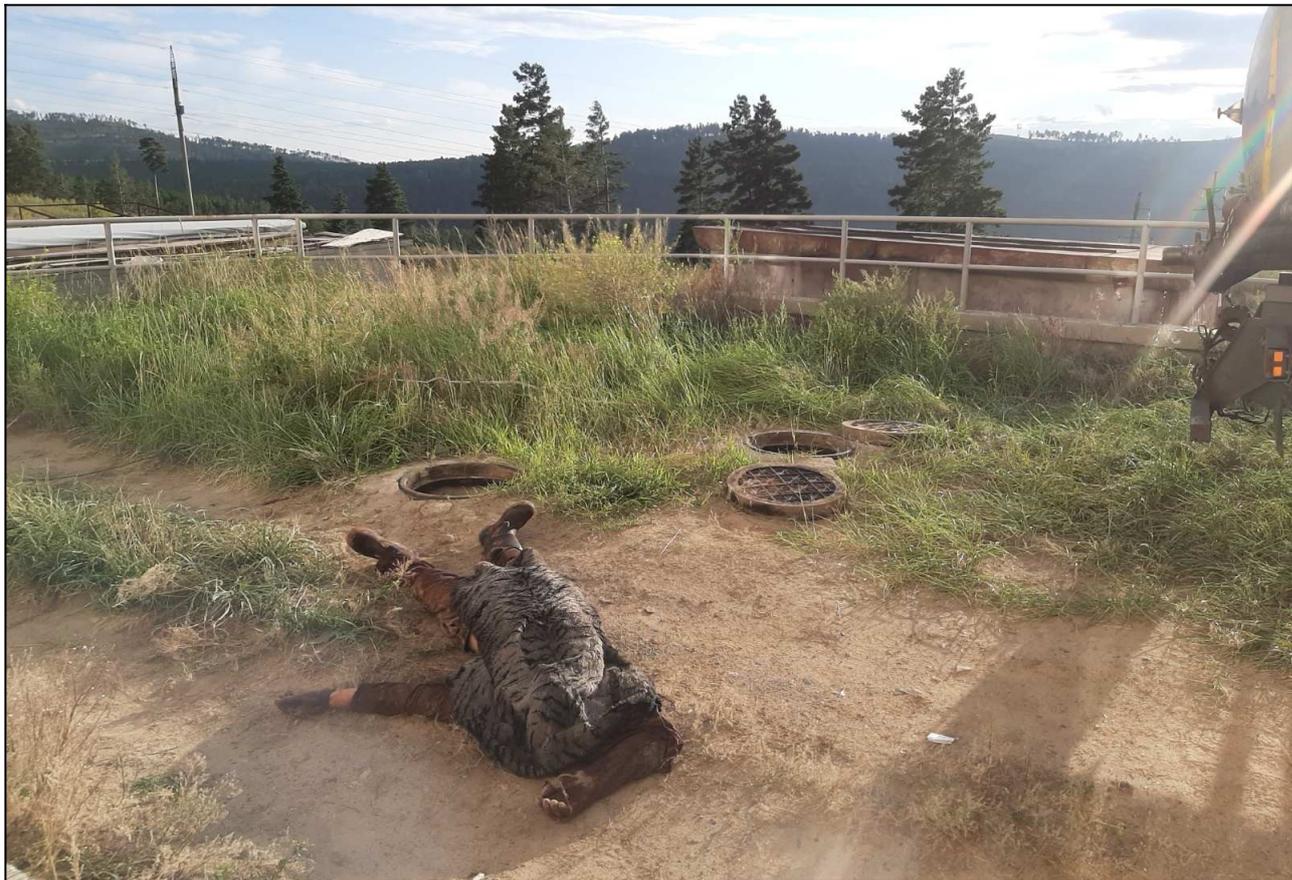
Согласно выписке из судебного медицинского заключения смерть слесаря 1 наступила от механической асфиксии от закрытия дыхательных путей жидкостью (водой) при утоплении.

При судебно-химическом исследовании в крови и моче погибшего обнаружен этиловый спирт в концентрации соответственно 1,8% и 2,6%. Данная концентрация этилового спирта в крови соответствует средней степени алкогольного опьянения.

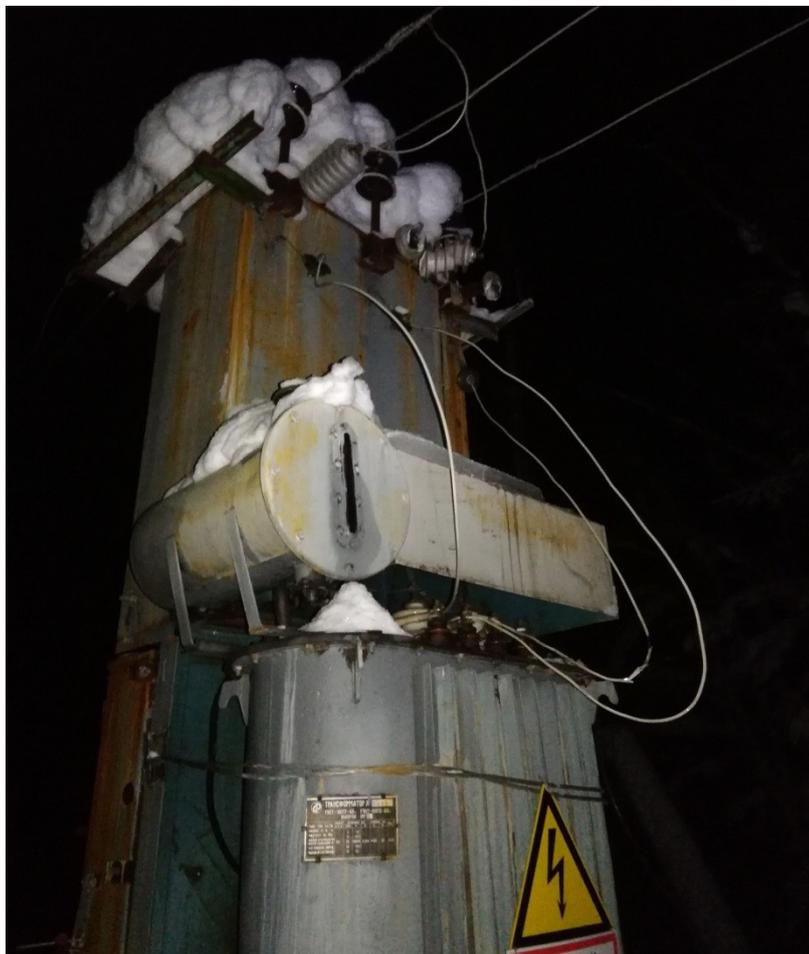
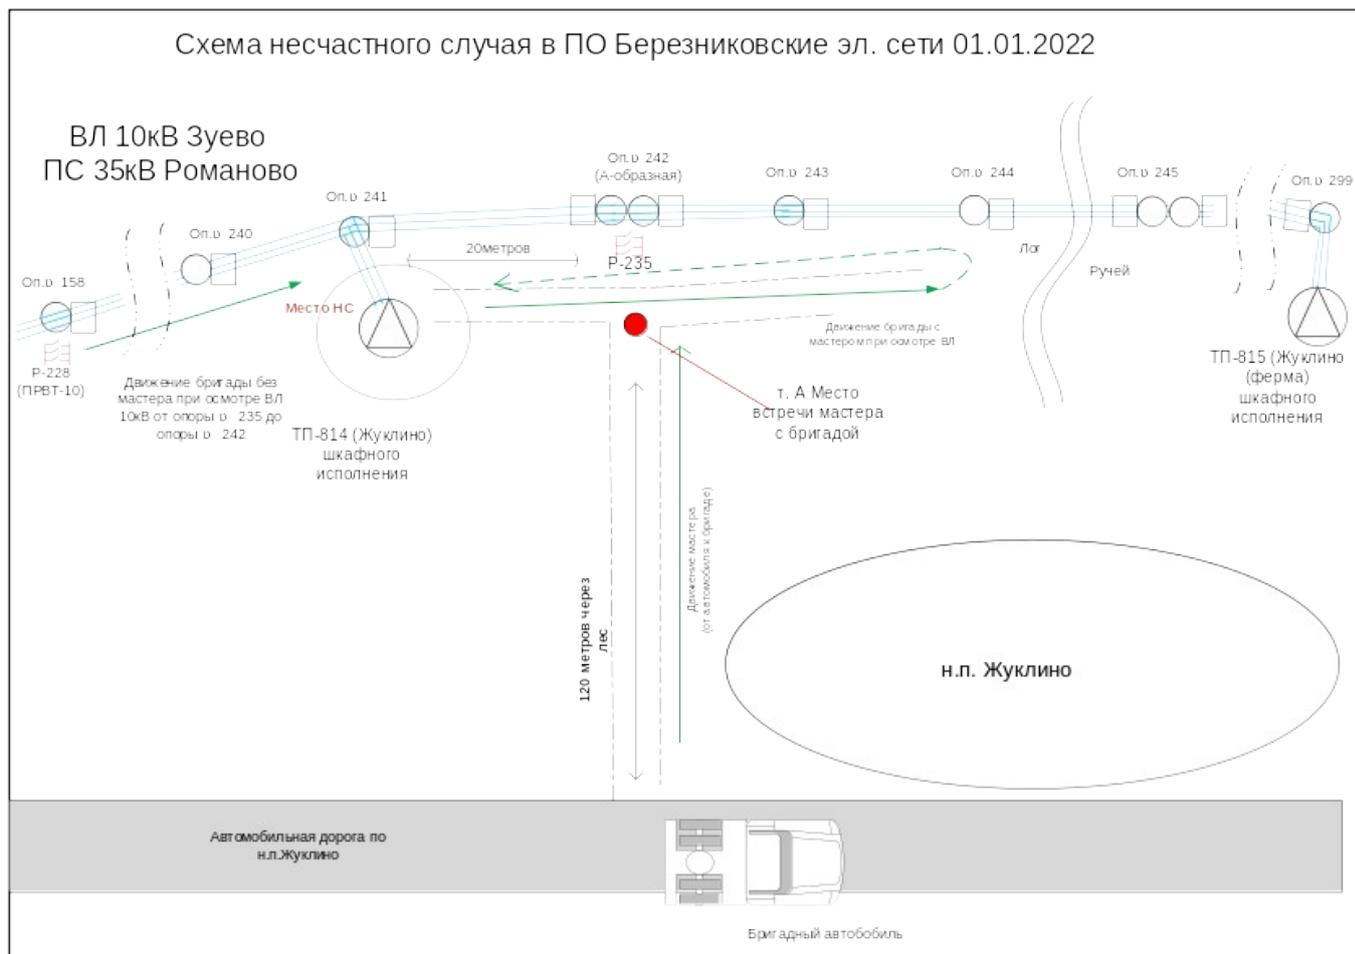
Мастер предупредил диспетчера, что сотовая связь в данном районе неустойчивая, и постоянно выходить на связь он не сможет. В 17:34 мастер направился на автомобиле в д. Жуклино, электромонтёры 1 и 2 пошли на лыжах вдоль ВЛ. В 17:36 мастер прибыл в д. Жуклино. В это же время члены бригады дошли до КТП-814 (далее – КТП) и при визуальном осмотре выявили повреждение ОПН-10 кВ средней фазы и отсутствие ОПН правой фазы по направлению к КТП со стороны трансформатора. После этого они направились к автомобилю, расположенному на дороге в 140 метрах от КТП. Встретившись с мастером, один из членов бригады сообщил ему о результатах осмотра. Мастер довёл

до электромонтёров 1 и 2, что необходимо дальше продолжать осмотр ВЛ. Все вместе они продолжили осмотр ВЛ, но, дойдя до лога и не выявив замечаний, направились обратно для повторного осмотра КТП. По прибытии на место мастер самостоятельно произвёл осмотр КТП и дал команду электромонтёру 1 подняться на КТП для того, чтобы отодвинуть (поправить) разрушенный ОПН-10 кВ средней фазы, который висел на проводе. При подъёме на КТП электромонтёр 1 прикоснулся к токоведущим частям, находящимся под напряжением, и был

поражён электрическим током. Мастер за края одежды снял пострадавшего с КТП, но не смог оказать ему первую помощь по причине высокого снежного покрова

Выполнение работ на оборудовании КТП без отключения питающей линии напряжением выше 1000 В – нарушение п. 30.1 ПОТЭЭ.

Распорядительным документом ПО БЭС введён запрет на проведение осмотров электросетевого оборудования, подключенного после ПРВТ 6-10 кВ, до отключения всех фаз ПРВТ и проверки отсутствия напряжения на ВЛ, подключенной после ПРВТ.

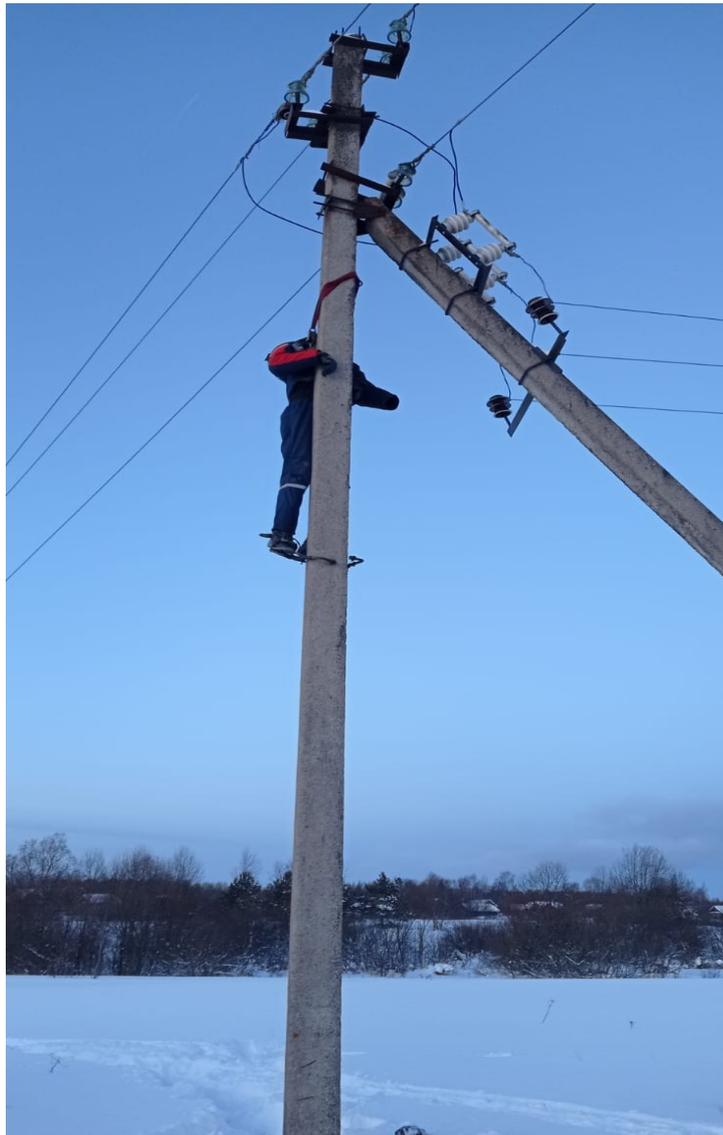
В то время, когда электромонтёр 2 возвращался к бригадному автомобилю, электромонтёр 1 с применением лаз и безлямочного монтерского пояса поднялся на опору к конструкции ПКТ и при попытке замены предохранителя (что подтверждается наличием исправного предохранителя лежавшем на конструкции нижней траверсы) без применения каких-либо электрозащитных средств приблизился к контактам предохранителя 10 кВ находящегося под напряжением.

Электромонтёр 2, возвращаясь к бригадному автомобилю, пройдя 2/3 расстояния, за спиной услышал хлопок, обернувшись, увидел висящего на опоре № 126 электромонтёра 1.

Снятие и установка новых предохранителей производилась под напряжением без снятия нагрузки на ВЛ 10 кВ, чем нарушен п. 3.10 ПОТЭЭ;

Приближение пострадавшего к токоведущим частям электроустановки, находящейся под напряжением, на расстояние менее допустимого, чем нарушены п. 3.3, 4.8, 38.73 ПОТЭЭ;

Проведён внеплановый инструктаж персоналу филиала ПАО «Россети Центр» - «Тверьэнерго», выполняющему работы в аварийной ситуации, с изложением обстоятельств и причин несчастного случая.
