**Информация о несчастных случаях со смертельным исходом,  
произошедших в ходе эксплуатации энергоустановок организаций,  
подконтрольных органам Ростехнадзора, с января по ноябрь 2022 года**

**1. Анализ несчастных случаев со смертельным исходом,  
произошедших в поднадзорных Ростехнадзору организациях**

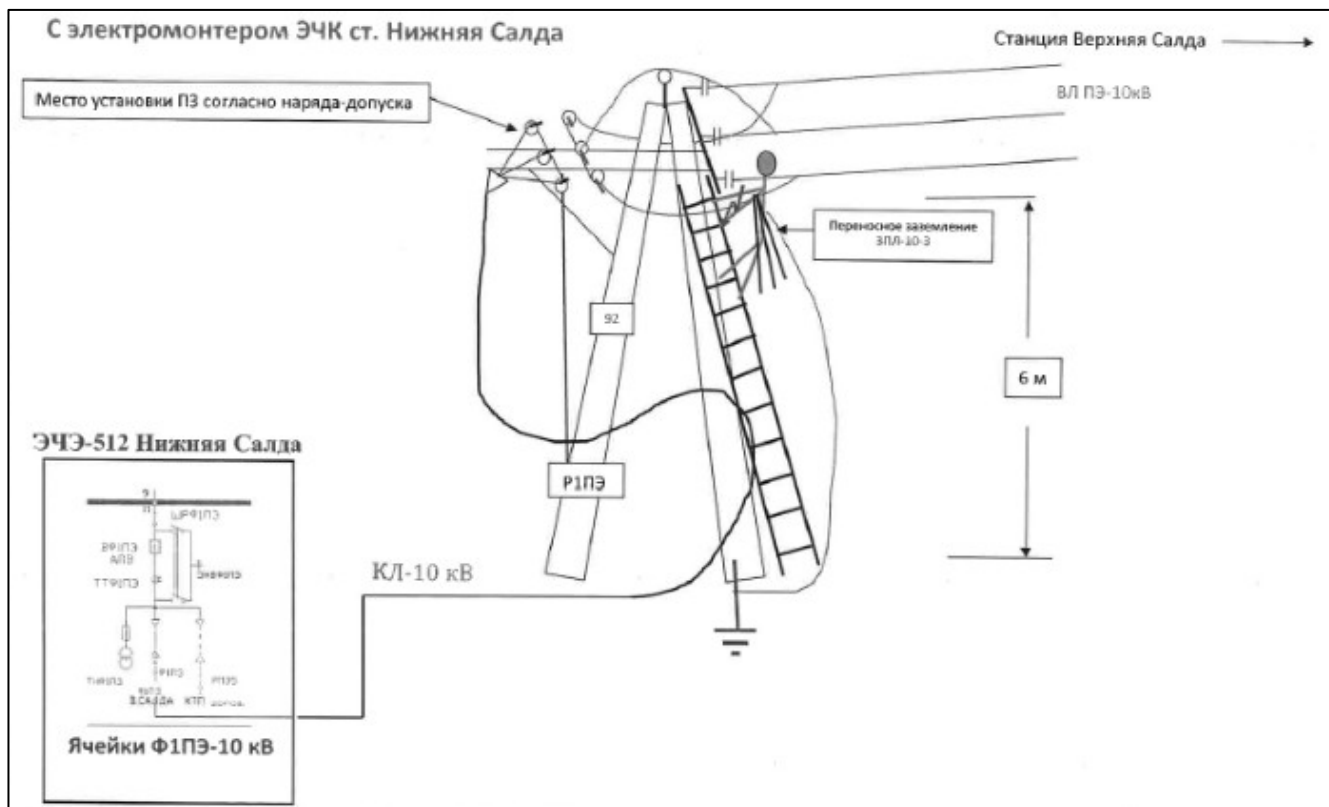
В 12:31 схема выключателя ВФ1ПЭ была разобрана. В 12:32 при установке переносных заземлений № 1, 2, 10 в ячейке выключателя ВФ1ПЭ было обнаружено мёртвое животное (кошка) и обгоревшие жилы кабеля фидера КТП «Дома» в месте присоединения к шинам выключателя, о чём было сообщено энергодиспетчеру

Для устранения неисправности и восстановления кабельной муфты в ячейке выключателя ВФ1ПЭ был вызван электромеханик ремонтно-ревизионного участка (далее – электромеханик 3).

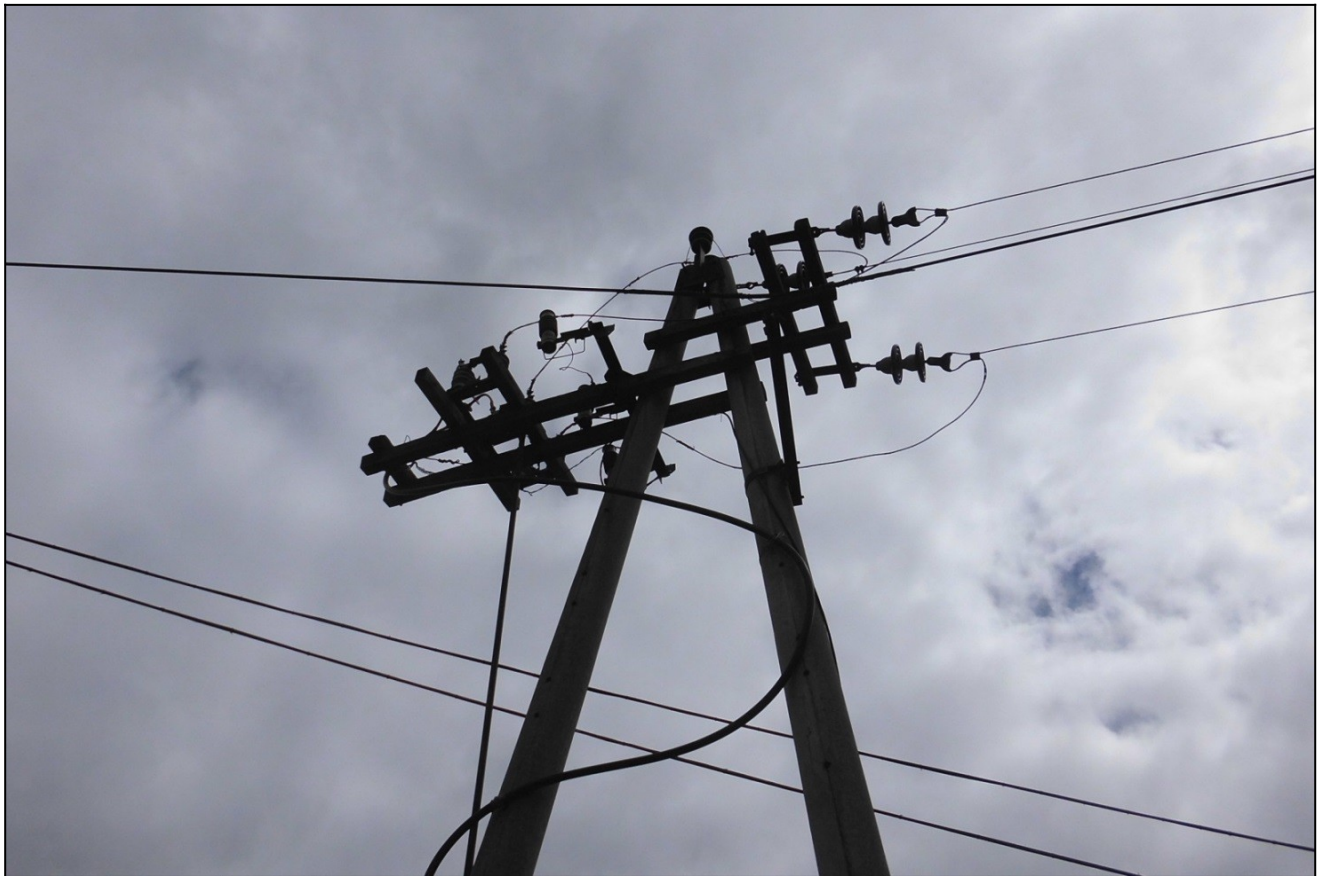
Согласно акту установления границ обслуживания между районом контактной сети станции Нижняя Салда (далее – ЭЧК-507) и тяговой подстанцией ЭЧЭ-512, и технологической карте на подготовку рабочего места № 89, установку переносного заземления на разъединитель ВШЭ, установленного на концевой опоре № 92 фидера продольного электроснабжения, в сторону кабеля производят работники района контактной сети ЭЧК-507, на которых возложена ответственность за состояние разъединителей, демонтаж и монтаж дефектной муфты Р1ПЭ. В наряде-допуске было определено, что установку переносного заземления на разъединитель Р1ПЭ устанавливают работники района контактной сети.

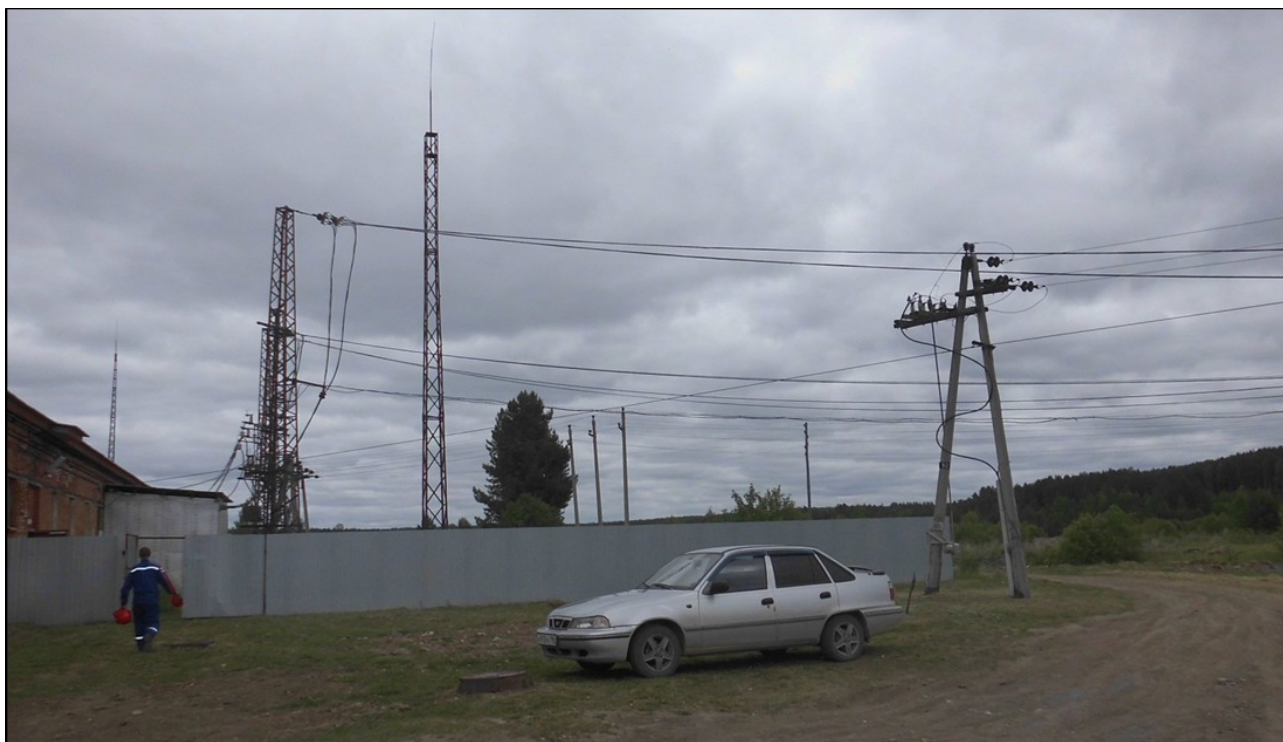
При прослушивании регистратора переговоров установлено, что электромонтёр сказал энергодиспетчеру 2, что ему необходимо отключить всю линию ВЛ-10 кВ продольного электроснабжения со стороны Верхней. Энергодиспетчер 2 заверила электромонтёра, что она его поняла и выполнит необходимые отключения. После этого, со слов электромеханика 4, он совместно с электромонтёром отправился в помещение района контактной сети ЭЧК-507 за приставной 7-ми метровой лестницей.

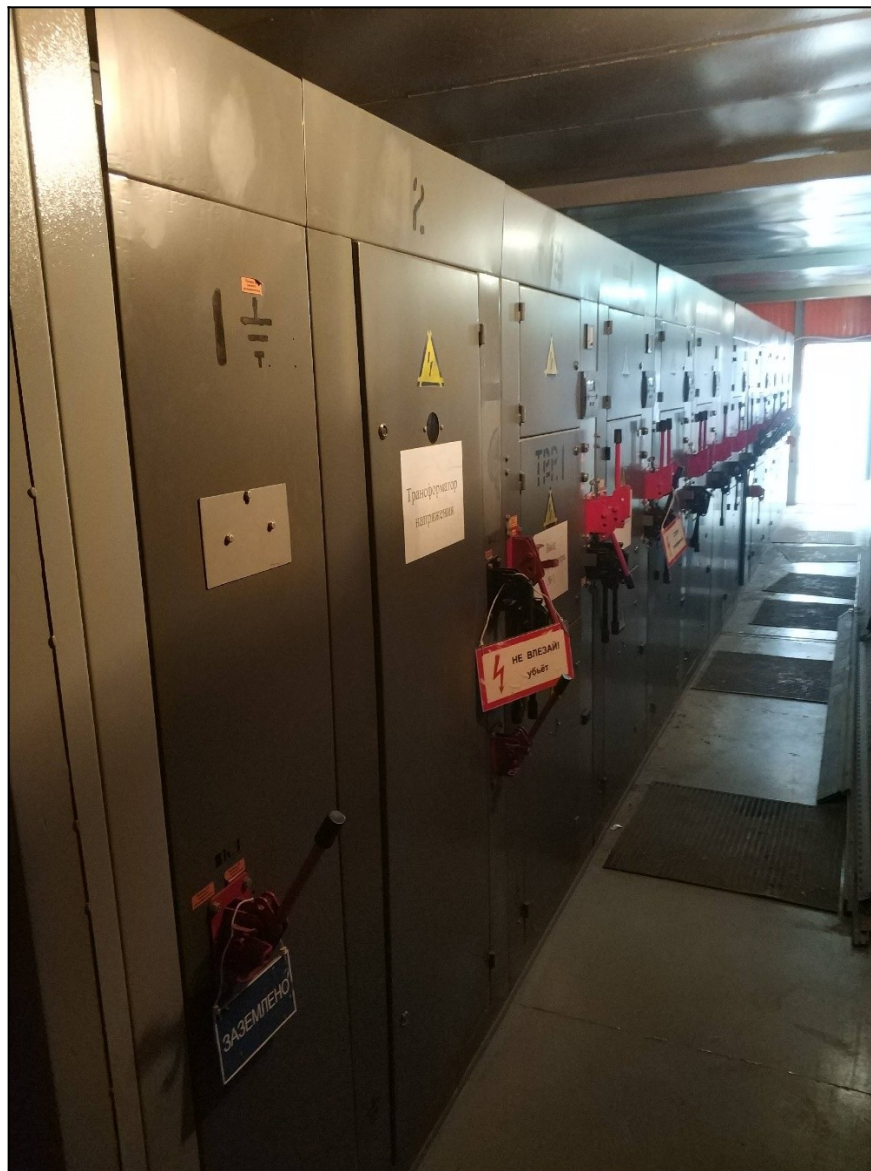
Описание несчастного случая: В ночь с 3 на 4 сентября по заданию на производство работ (далее — наряд-допуск) бригадой в составе допускающего и производителя работ (далее — производитель работ), членов бригады (электромонтёра 1, электромонтёра 2, электромонтёра 3) выполнялась плановая ревизия (далее — работы) следующего оборудования, входящего в состав КТПН-6/0,4 кВ № 1 «Седанка Сити» по Ф-13 ПС «Седанка»: РУ-0,4 кВ; двух силовых трансформаторов 6/0,4 кВ в камерах Т-1. Т-2 и РУ-6 кВ (ячейки РУ-6 КВ по Ф-13 ПС «Седанка»: № 1 — заземление сборных шин (далее — СШ), № 3 — ввод трансформатора № 1, № 5 — отходящая КЛ к КТПН-6/0,4 кВ № 2 «Седанка Сити» по Ф-13 ПС «Седанка», № 6 — ввод трансформатора № 2.

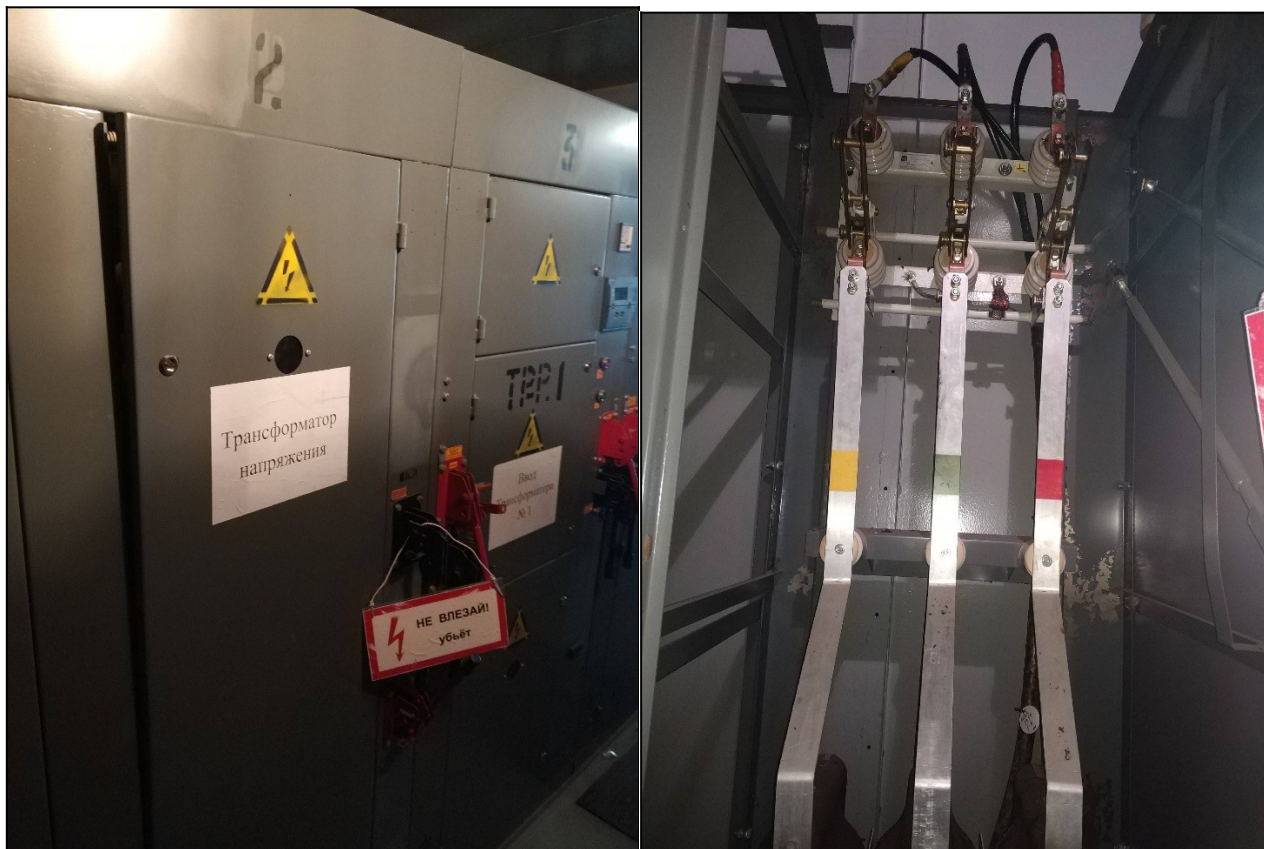
Около 00:00 производитель работ приступил к подготовке рабочего места (отключение секции РУ-6 кВ ф. 13 ПС «Седанка»), следствием которого явилось отключение штатного освещения в КТПН-6/0.4 кВ № 1 «Седанка Сити». После подготовки рабочего места, проведения членам бригады производителем работ целевого инструктажа до начала производства работ, примерно в 0:30 электромонтёр 1 и производитель работ приступили к ревизии РУ-0.4 кВ (протяжка болтовых соединений и уборка от пыли), а электромонтёр 2 и электромонтёр 3 — к ревизии 2-х трансформаторов. По факту окончания ревизии в РУ-0,4 кВ производитель работ, а после и электромонтёр 1, собрав рабочий инвентарь, перешли для последующего выполнения работ в РУ-6 кВ, где оставшаяся часть работ была поделена между членами бригады. Электромонтёр 1 приступил к работе в кабельном отсеке ячейки № 6 трансформатора № 2. Электромонтёр 3, взяв инструменты, приступил к работе в смежной от электромонтёра 1 ячейке № 5 (к КТПН-2 по Ф-13 ПС «Седанка»). Электромонтёр 2 в это время находился на улице, так как вышел за инвентарём (ветошью). Спустя несколько минут все члены бригады услышали громкий взрыв. Электромонтёр 1 и электромонтёр 3 увидели, как из ячейки № 2 ЗНОЛПа, в которой производство работ нарядом-

допуском было не предусмотрено, выпадает обожжённый производитель работ. Забежавший в РУ-6 кВ после взрыва электромонтёр 2 начал оказывать первую помощь пострадавшему, оставаясь с ним до прибытия скорой помощи. Электромонтёр 3 вызвал скорую помощь, а электромонтёр 1 тушил возгорание в ячейке № 2 ЗНОЛПа, где произошёл несчастный случай.

Произведено переподключение кабельных перемычек 6 кВ на измерительные трансформаторы напряжения (ЗНОЛП) по ф. 13 и ф. 5 ПС «Седанка» с целью обеспечения снятия напряжения в ячейках ЗНОЛП.

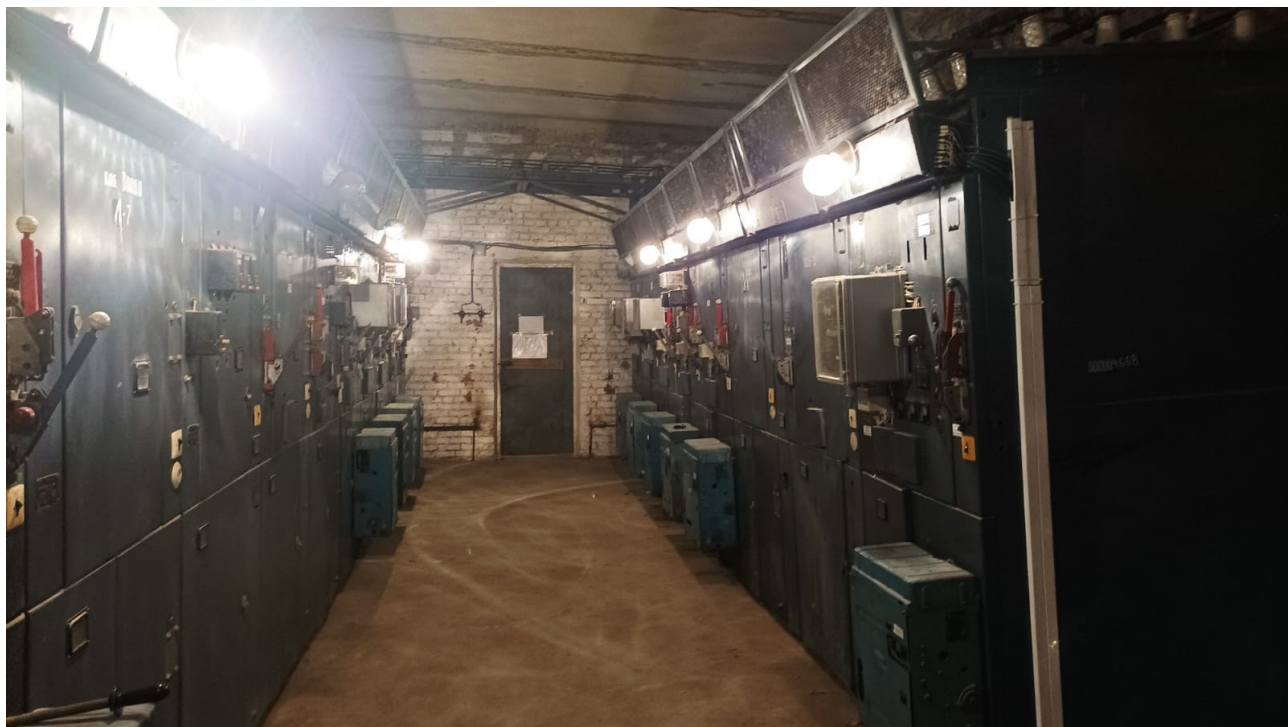
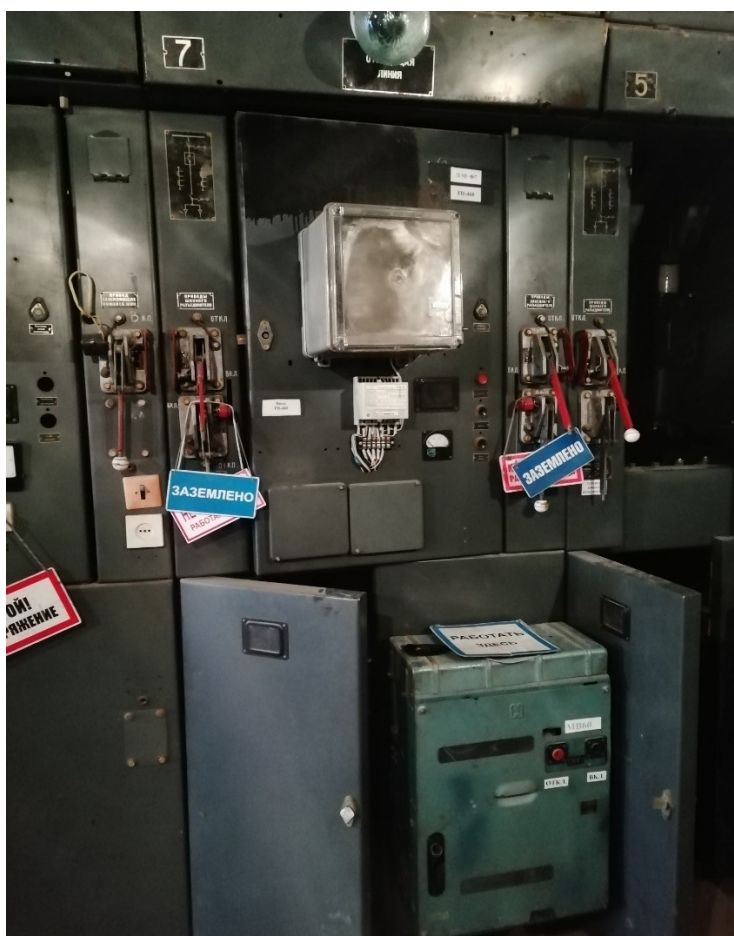
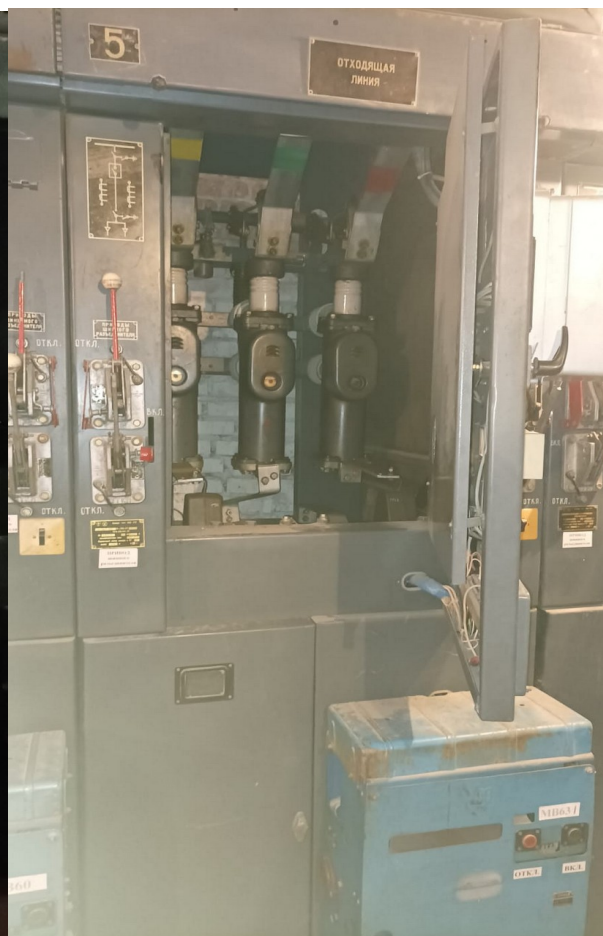
Описание несчастного случая: После получения задания согласно нарядов-допусков № 193 и № 194 бригада в составе производителя работ и члена бригады электромонтёра по обслуживанию устройств релейной защиты и автоматики (далее – электромонтёр РЗиА), укомплектованная всеми необходимыми инструментами, приспособлениями и средствами защиты, выехала на бригадном автомобиле к месту производства работ. При подготовке рабочего места были произведены операции по отключению МВ 6 кВ, ШР 6 кВ, ЛР 6 кВ ячейки «Т-1», после чего перед включением ЗН (заземляющих ножей) электромонтёр оперативно-выездной бригады (далее – ОВБ) открыл ячейку «Л10 ф5», для проверки исправности указателя напряжения на заведомо находящемся под напряжением оборудовании. Ячейка «Л10 ф5» была под напряжением и конструктивно располагается между ячейками «Л10 ф7» и «Т-1», в которых было необходимо произвести работы по проверке релейной защиты и автоматики согласно нарядам-допускам № 193 и № 194. После проверки указателя

напряжения электромонтёр ОВБ не закрыл дверь ячейки на замок, оставил дверь ячейки

«Л10 ф5», где не планировалось проведение работ, приоткрытой.

Проведена ревизия всех запирающих устройств электроустановок филиала АО «Донэнерго» НчМЭС.

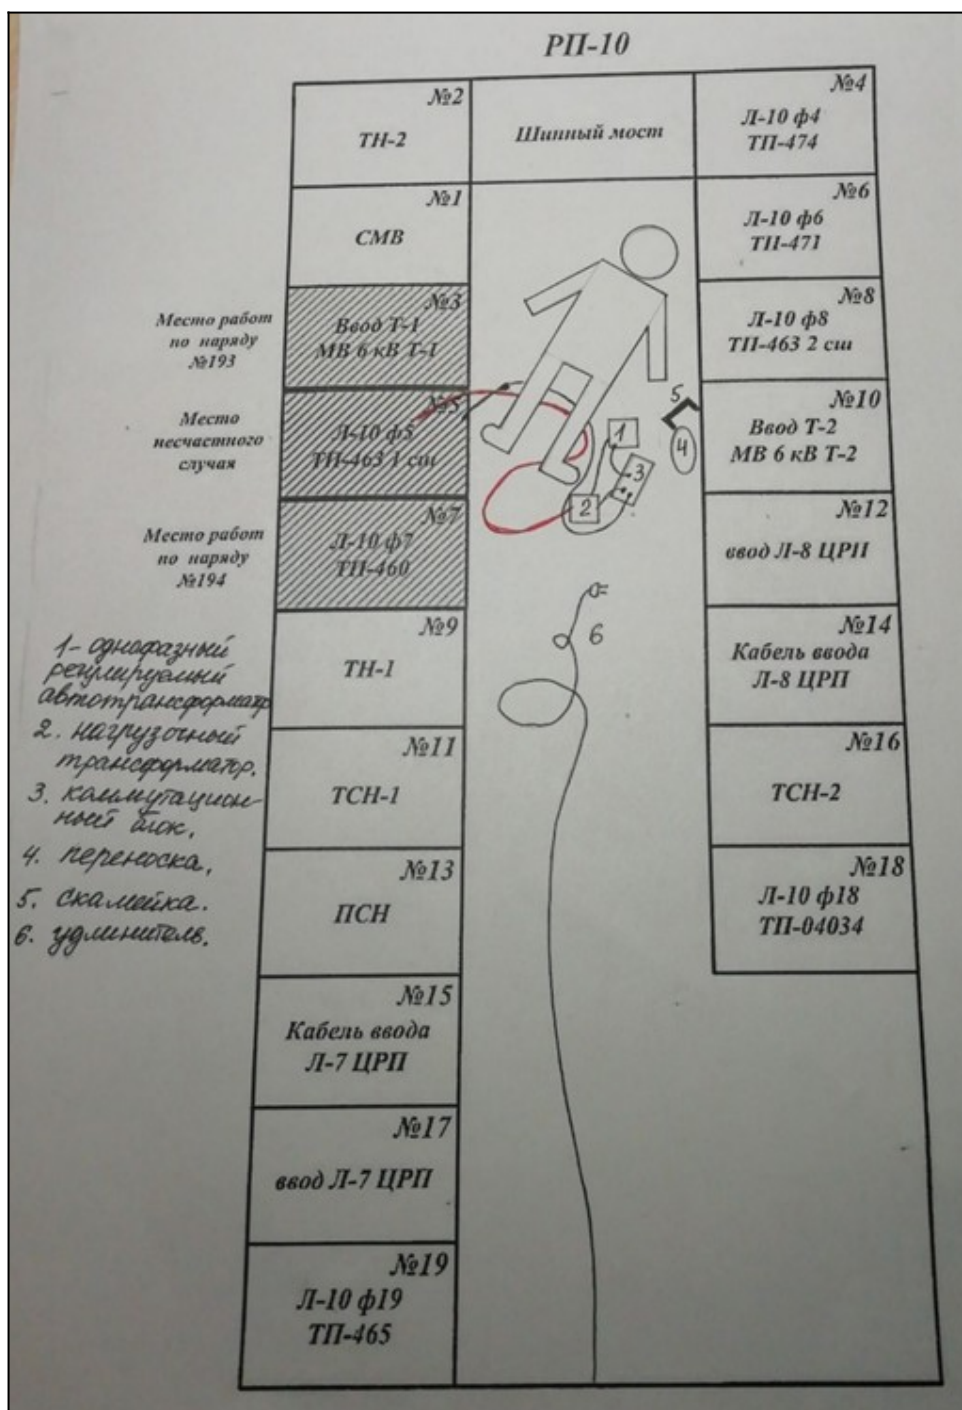
В 11:00 производитель работ позвонил старшему диспетчеру ОДС и сообщил о завершении работ согласно наряду-допуску № 193, об отсутствии замечаний и удалении с рабочего места бригады, также он запросил подготовку рабочего места по наряду-допуску № 194.

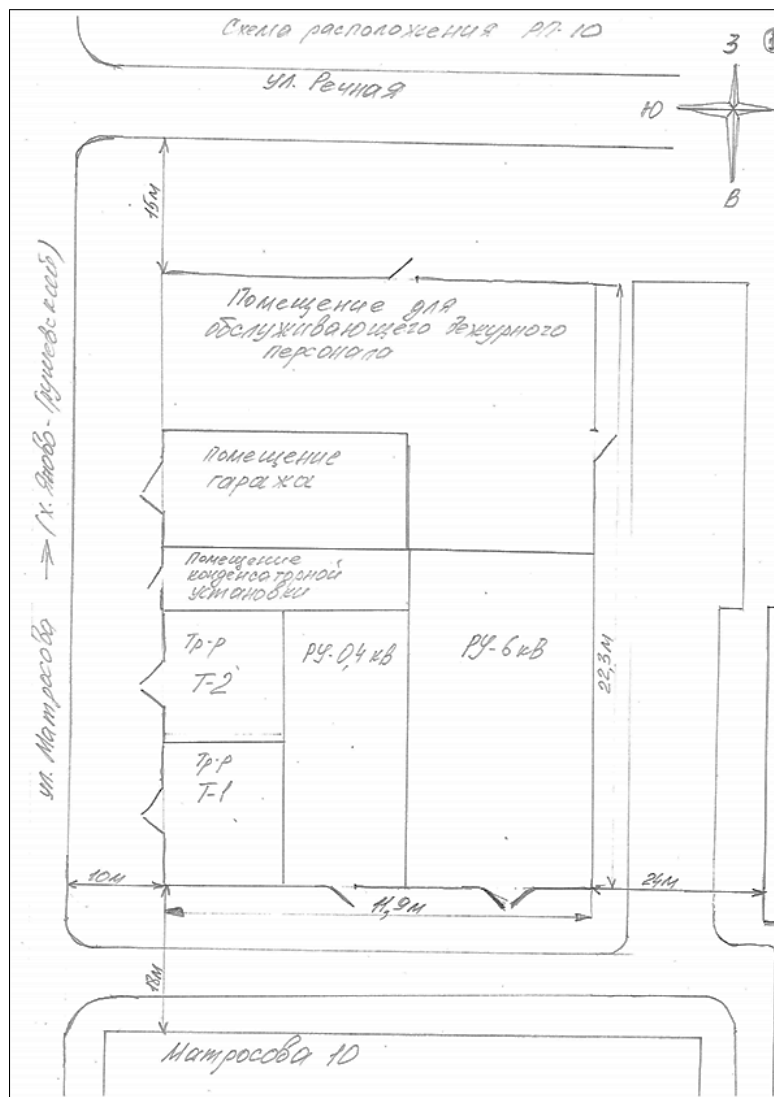
В 11:41 электромонтёр ОВБ сообщил старшему диспетчеру ОДС о завершении подготовки рабочего места по наряду-допуску № 194, а также о выполнении мероприятий при подготовке рабочего места в РП-10 РУ-6 кВ ячейка «Л-10 ф7». После этого он получил разрешение на допуск бригады по наряду-допуску № 194. При этом дверь ячейки «Л10 ф5», находящейся под напряжением, рядом с ячейкой «Л-10 ф7», он оставил в приоткрытом состоянии, не закрыв на замок.
