**Информация о несчастных случаях со смертельным исходом, произошедших в ходе эксплуатации энергоустановок организаций, подконтрольных органам Ростехнадзора, с января по июнь 2023 года**

**1. Анализ несчастных случаев со смертельным исходом, произошедших в поднадзорных Ростехнадзору организациях**

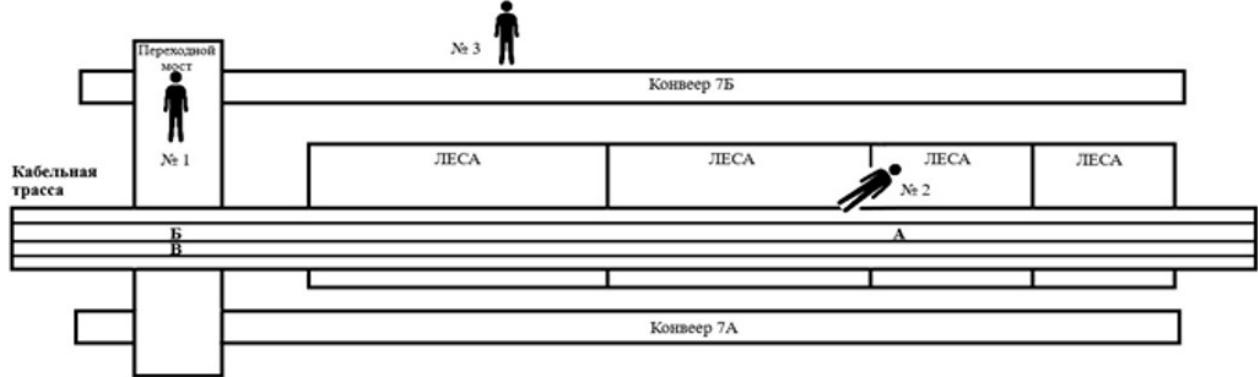
Выполнение работ:  
 А (05.08.2022) муфта кабеля контура 8А (кабель КВВГ 37x1,5)  
 Б (05.08.2022) муфта кабеля контура 7А (кабель КВВГ 10x1,5)  
 В (09.08.2022) муфта кабеля контура 8Б (кабель КВВГ 37x1,5)

Из извещения судебно-медицинской экспертизы от 24.08.2022 следует, что смерть члена бригады 2 наступила в результате общего воздействия технического электричества.

Нарушение требований ст. 228 Трудового кодекса Российской Федерации, выразившееся в несохранении обстановки на месте несчастного случая до начала расследования несчастного случая, какой она была на момент происшествия, несоставлении схемы, непроведении фотографирования или видеосъёмки, что привело к невозможности установления конкретных причин поражения техническим электричеством члена бригады 2.

Проведено внеплановое обучение по охране труда с проверкой знаний требований охраны труда работников Новочеркасского филиала ООО «ТЭР» и филиала ПАО «ОГК-2» – Новочеркасская ГРЭС, ответственных за организацию и производство работ по распоряжению в установленном порядке.

Проведён внеплановый инструктаж работникам Новочеркасского филиала ООО «ТЭР» и филиала ПАО «ОГК-2» – Новочеркасская ГРЭС по обстоятельствам и причинам данного несчастного случая.

Назначена внеочередная проверка знаний правил работы в электроустановках члену бригады 1

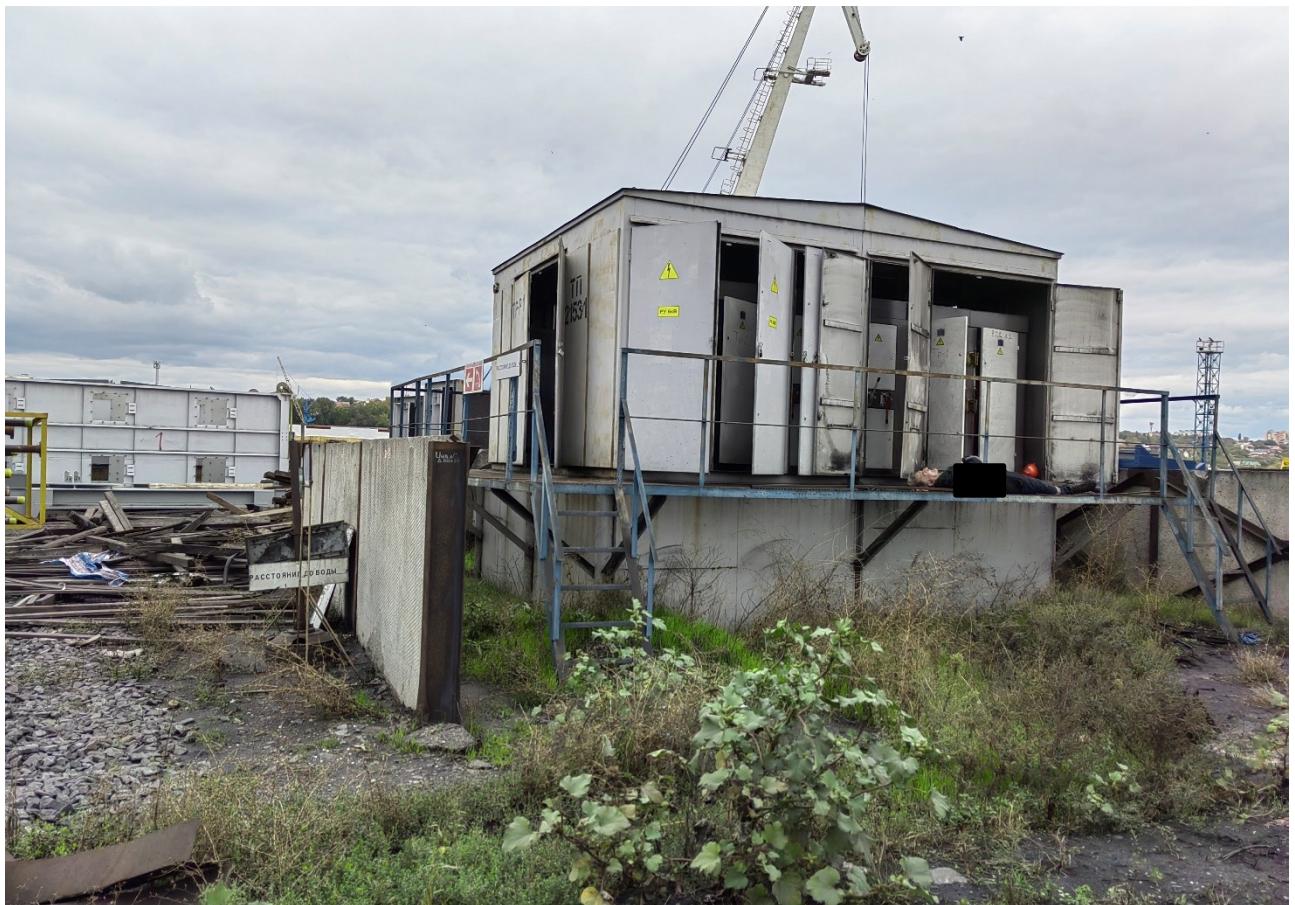
ТП 2153/1-6/0,4 кВ

Неприменение средств коллективной защиты в том числе от поражения электрическим током – нарушение ст. 215 Трудового Кодекса Российской Федерации, п. 4.8 Правил по охране труда при эксплуатации электроустановок, утв. приказом Минтруда России от 15.12.2020 № 903н (далее – ПОТЭЭ).

Неудовлетворительная организация производства работ, в том числе нарушение допуска к работам с повышенной опасностью – нарушение п. 3.12; 5.3; 5.8; 5.9; 5.11; 10.1; 10.4; 10.6; 11.1; 11.2; 13.1; 17.1; 21.1 ПОТЭЭ.

Проведён внеплановый инструктаж всем работникам с записью в журнале инструктажей на рабочем месте.

Электромонтёрам проведена внеочередная проверка знаний требований охраны труда.

Проведена внеплановая специальная оценка условий труда на рабочем месте электромонтёров.
