**Информация о несчастных случаях со смертельным исходом,  
произошедших в ходе эксплуатации энергоустановок организаций,  
подконтрольных органам Ростехнадзора, с января по октябрь 2023 года**

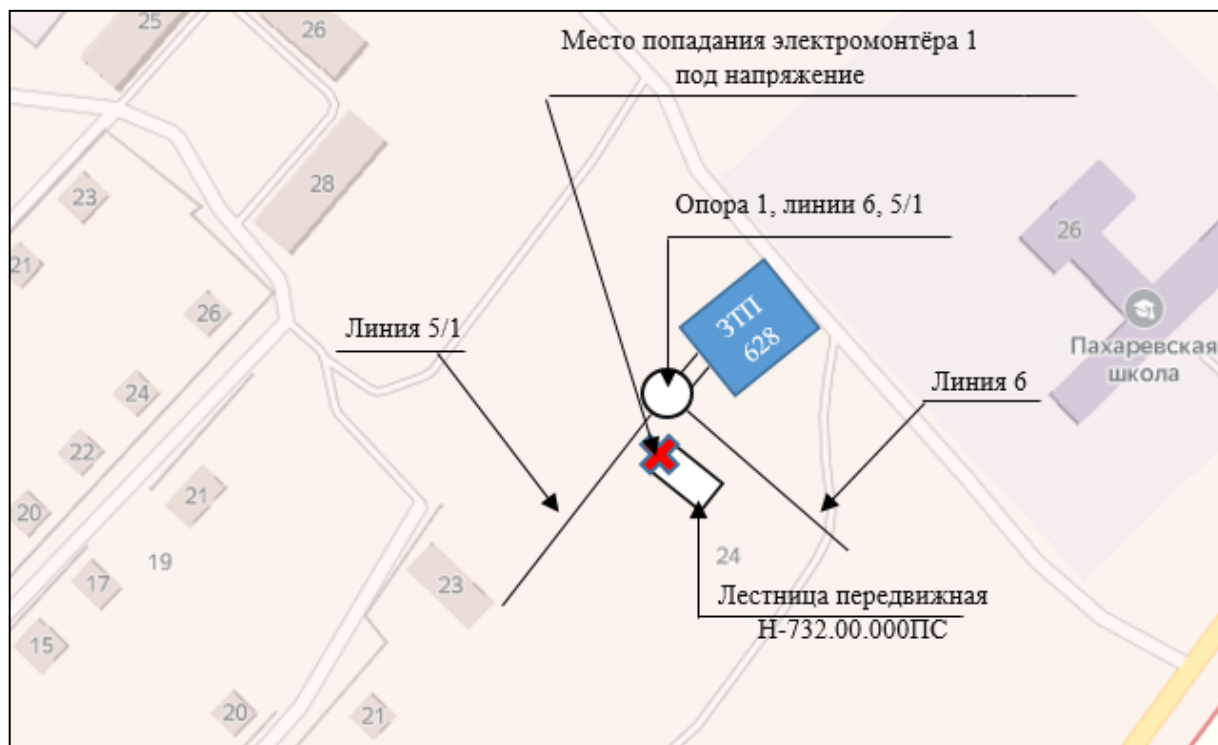
Приехав к ЗТП-628, электромонтёры 1 и 2 зашли в распределительное устройство (далее – РУ) 0,4 кВ, после чего отключили коммутационный аппарат (рубильник) воздушной линии электропередачи № 5/1 и, выйдя на улицу, начали осматривать состояние изоляторов ВЛ 0,4 кВ Л № 5/1 на опоре № 1. В результате осмотра электромонтёры 1 и 2 увидели касание провода ВЛ № 5/1 0,4 кВ траверсы опоры № 1. Электромонтёр 2 сказал электромонтёру 1 посмотреть возможность подъезда автомобильной лестницы и подогнать её к опоре № 1, далее электромонтёр 2 пошёл в РУ-0,4 кВ осмотреть состояние коммутации оборудования.

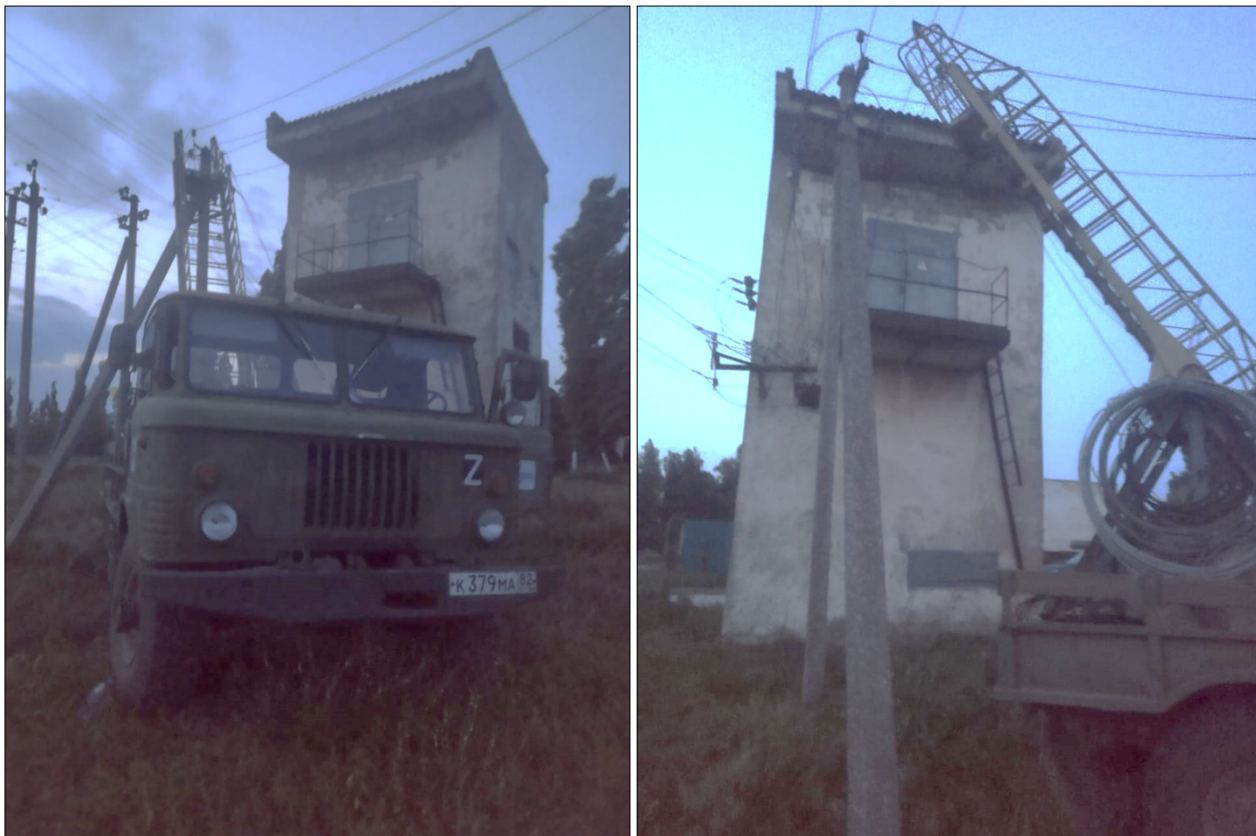
Опора № 1 имеет совместный подвес ВЛ № 5/1 и ВЛ № 6 (проходящей выше и перпендикулярно ВЛ № 5/1). Расстояние между ВЛ № 5/1 и ВЛ № 6 около 60 сантиметров.

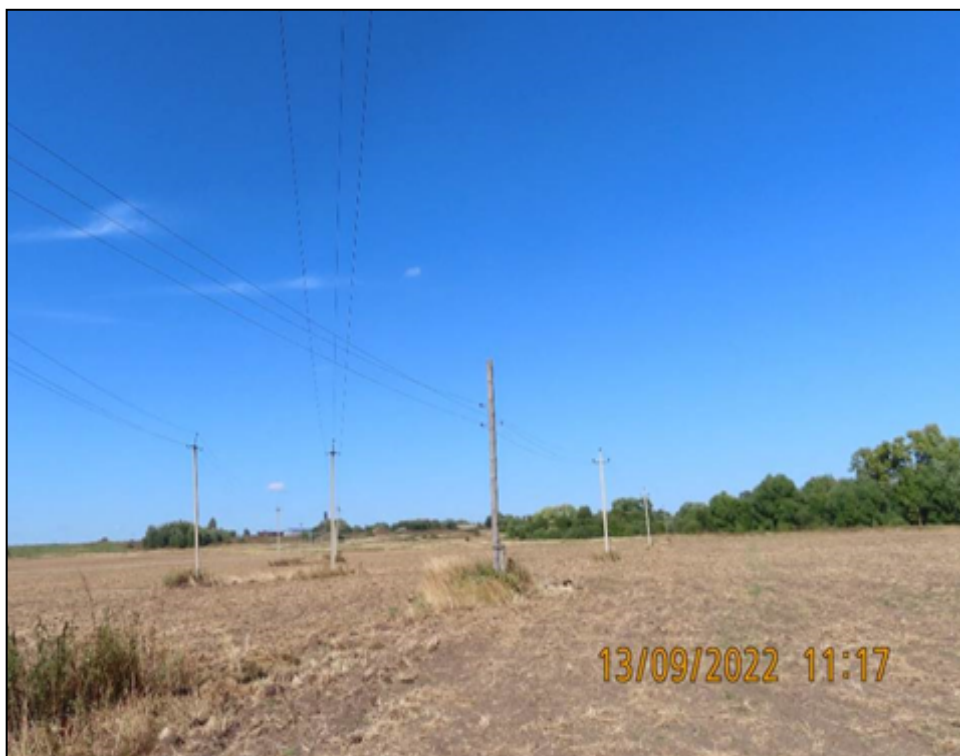
*Место пересечения двух ВЛ. Пролет опор № 40-41 ВЛ 10 кВ № 1004 ПС Черкутино и опор № 83-84 ВЛ 10 кВ № 1003 ПС Черкутино*

Описание несчастного случая: В 17:23 аварийно отключилась ВЛ 1004 ПС Черкутино, являющаяся резервной для ВЛ 1006 ПС Черкутино, АПВ (автоматическое повторное включение), РПВ (ручное повторное включение) неуспешно, погашения потребителей не было. Дневная смена ОВБ некачественно произвела осмотр ВЛ в светлое время суток, повреждение в пролете опор 40-41 ВЛ 1004 ПС Черкутино не обнаружила. Электромонтер 1 ОВБ сообщил диспетчеру, что осмотрено оборудование, находящееся в границах балансовой принадлежности между филиалом «Владимирэнерго» и СПК Черкутино: отпаечные кабельные вставки 10 кВ на ЗТП 941, 937, 939, осмотрен участок от опоры 39 до опоры 49 (то есть осмотрен и пролет опор 40-41) и от 37 в сторону 32 опоры в бинокль, от опоры 8 в сторону опоры 32 объезд на автомобиле), при этом не был выявлен сварившийся при соприкосновении под воздействием внешних факторов (предположительно — птиц) нижний провод ВЛ 1004 Черкутино и верхний провод

ВЛ 1003 Черкутино в месте пересечения ВЛ 1004 Черкутино с ВЛ 1003 Черкутино. Провода ВЛ 1003 Черкутино расположены ниже проводов ВЛ 1004 Черкутино.

Недопустимое расстояние между проводами двух ВЛ в месте их пересечения, чем нарушен п. 2.5.227 (таблица 2.5.24) Правил устройств электроустановок.

Разработаны, утверждены графики осмотров мест пересечений с целью выявления и организации устранения негабаритов на ВЛ. Данные осмотры проведены.

Проведен замер расстояний от проводов до пересекаемых сооружений (ВЛ) в месте пересечения.

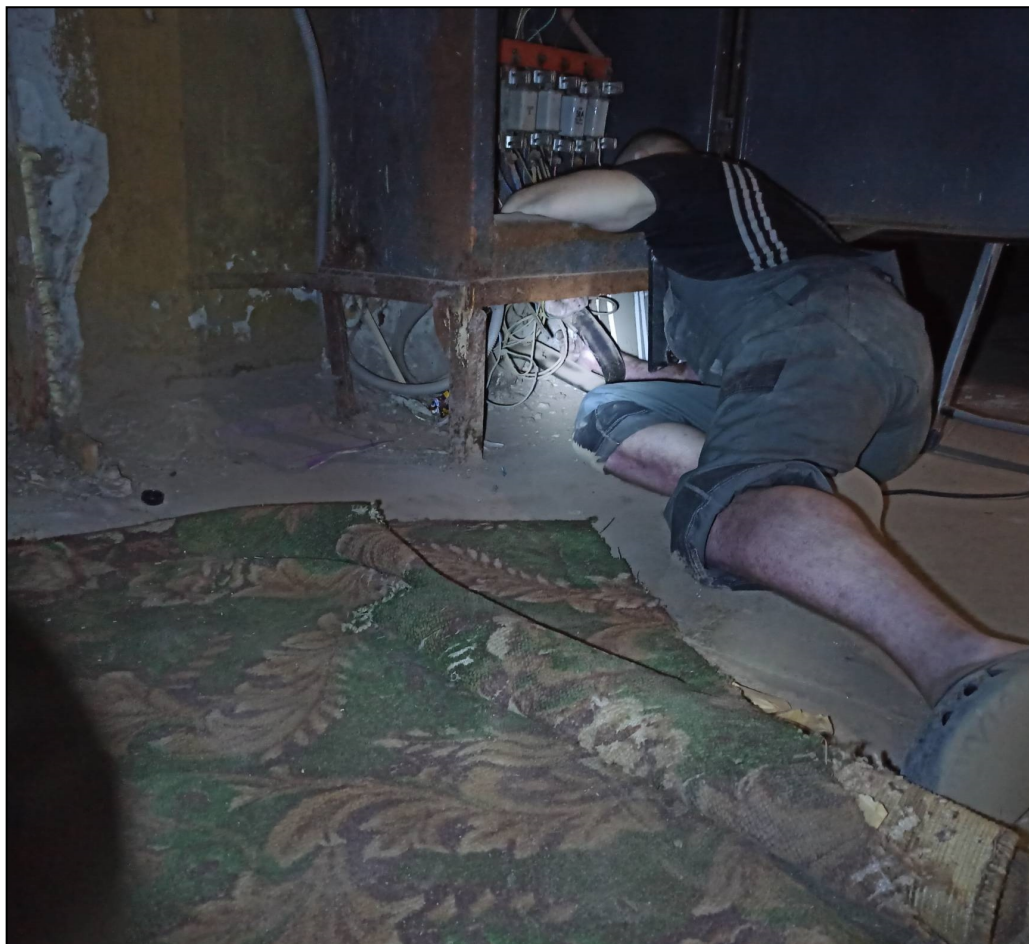
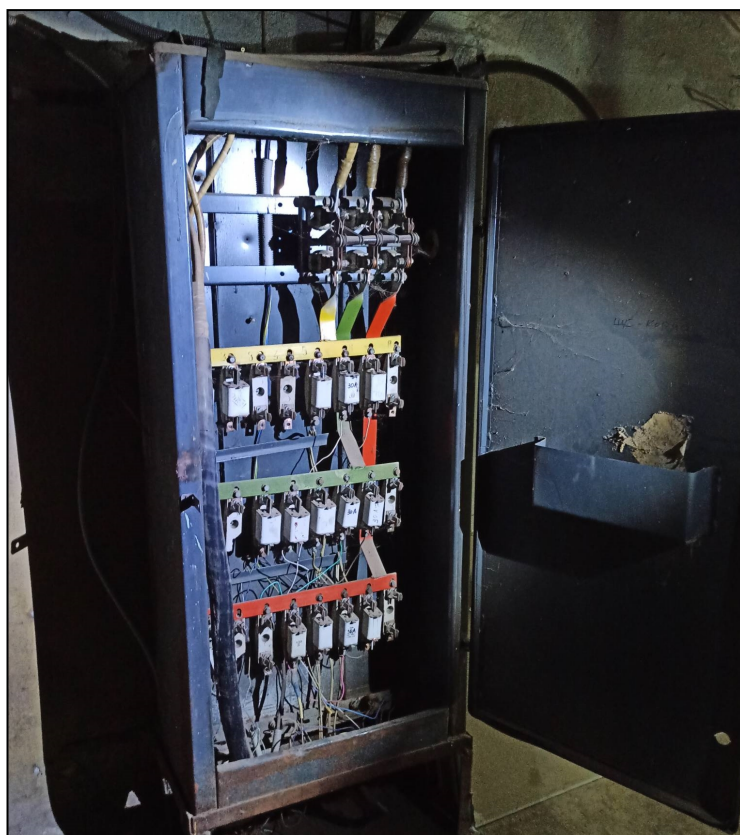
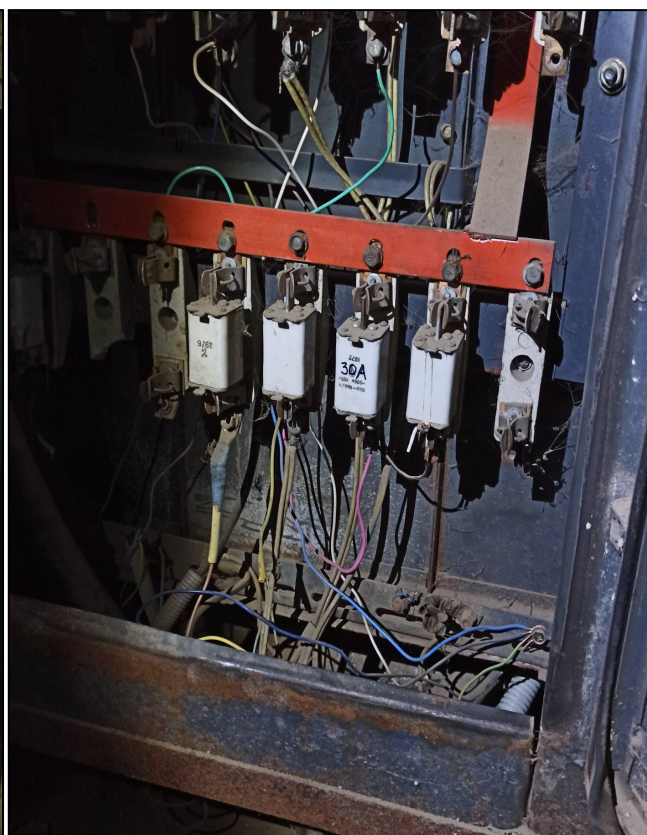
08.07.2022 в 00:30 в ходе осмотра места происшествия выявлено, что электромонтер по обслуживанию и ремонту распределительных сетей, выполнив все монтажные работы, приблизился головой на недопустимое расстояние

к токоведущим частям ЩС 380/220В, находящимся под напряжением, и из-за прикосновения к ним, попал под воздействие электрического тока.
