Информация о несчастных случаях со смертельным исходом, произошедших в ходе эксплуатации энергоустановок организаций, подконтрольных органам Ростехнадзора, с января по февраль 2023 года

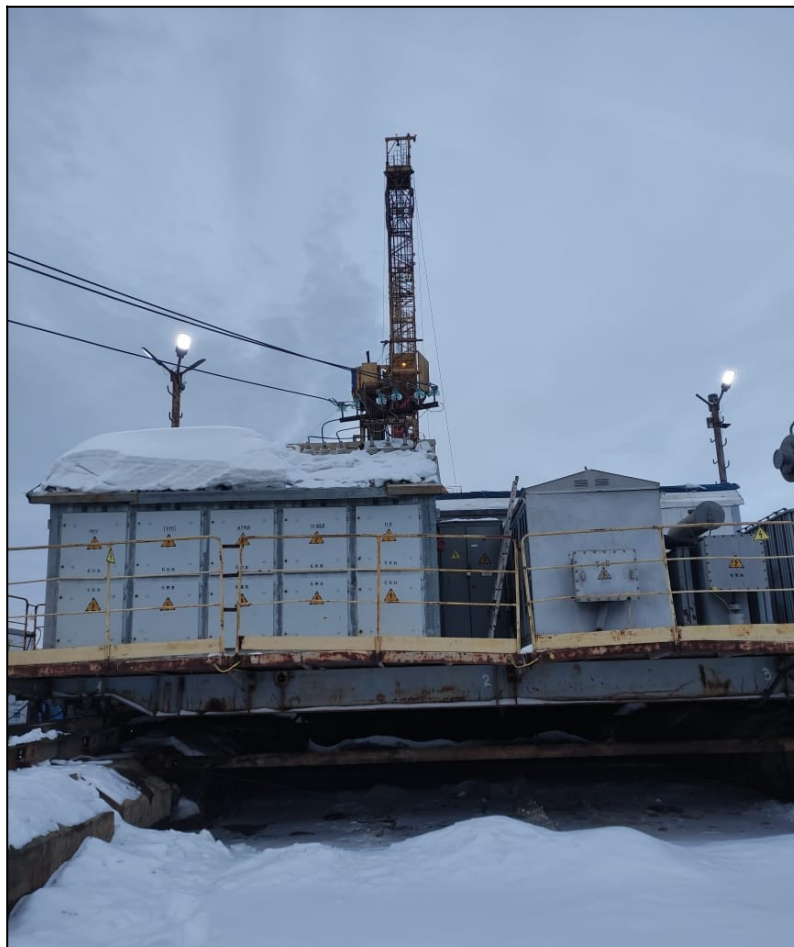
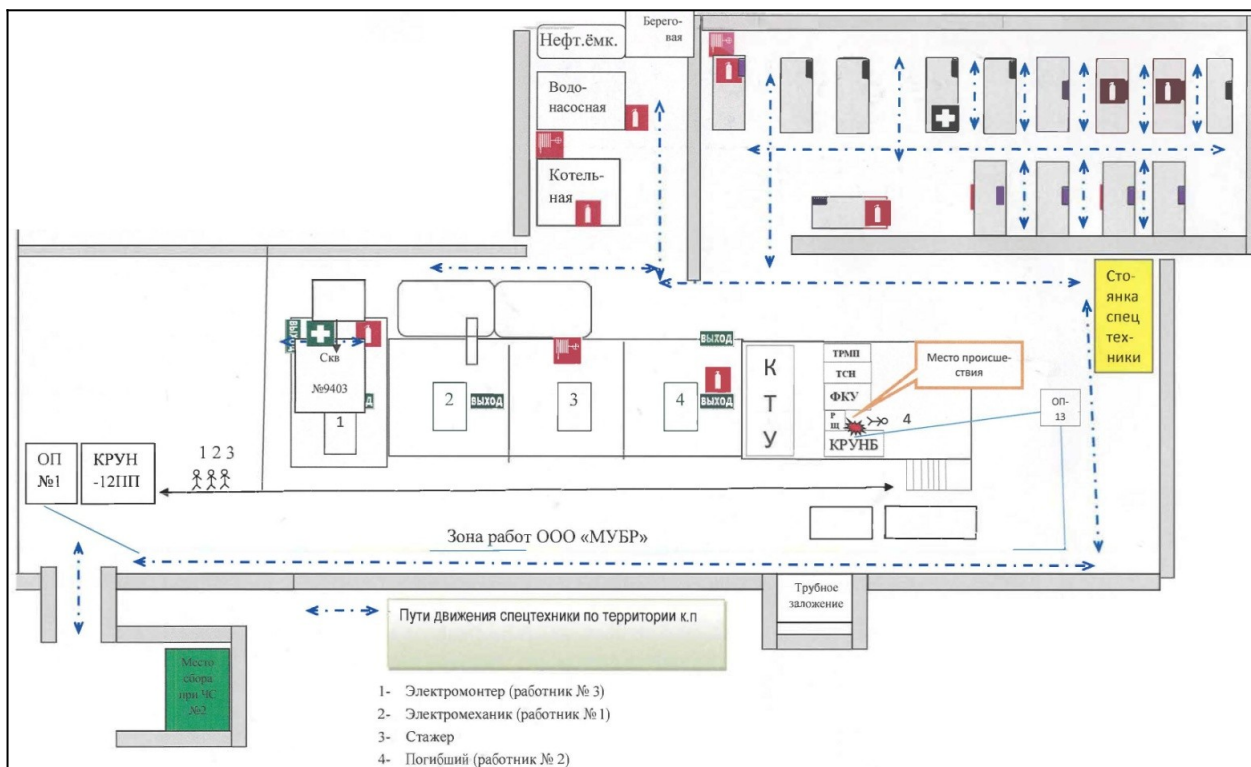
Место несчастного случая: Кустовая площадка № 94 Тайлаковского месторождения, приемный портал КРУ-6 кВ, Ханты-Мансийский автономный округ

Недостаточность принятых мер обеспечения безопасности, неполный и некачественный целевой инструктаж бригады – нарушение п.п. 4.1, 5.1-5.3, 5.7, 6.23, 6.29, 6.32, 10.8, 11.1 Правил по охране труда при эксплуатации электроустановок, утверждённых приказом Минтруда России от 15.12.2020 № 903н (далее – ПОТЭЭ).

Не были приняты достаточные меры, препятствующие доступу работников к частям электроустановки, оставшимся под напряжением – нарушение п.п. 5.1, 5.2, 5.8, 6.30, 6.31, 6.32, 10.5, 10.6, 10.7, 10.9 ПОТЭЭ.

Нарушение погибшим требований охраны труда, выразившееся в приближении к токоведущим частям электроустановки, находящимся под напряжением, на недопустимое расстояние, расширении рабочего места и объёма задания, непроведении целевого инструктажа члену бригады, необеспечении в полном объёме процедуры допуска, - нарушение п.п. 3.3, 4.2, 5.1, 5.2, 5.9, 10.8, 11.1, 11.4 ПОТЭЭ.

Отсутствие контроля со стороны руководителей и специалистов ООО «МУБР», ООО «Д.Э.С.», ООО «БСК» за соблюдением правил, требований инструкций по охране труда, ходом выполнения работ в электроустановках, требований правил и норм безопасности – нарушение п.п. 1.2, 2.4, 46.2 – 46.5, 46.9 ПОТЭЭ.

Проведён внеплановый инструктаж электротехническому персоналу ООО «БСК», ООО «МУБР» и ООО «Д.Э.С.» по результатам и обстоятельствам несчастного случая.

Председатели и члены постоянно действующей комиссии по проверке знаний ООО «БСК», ООО «МУБР» и ООО «Д.Э.С.» направлены на внеочередную проверку знаний норм и правил в территориальной комиссии Ростехнадзора.

Электротехнический персонал направлен на внеочередную проверку знаний и правил работы в электроустановках в постоянно действующие комиссии по проверке знаний ООО «БСК», ООО «МУБР» и ООО «Д.Э.С.».

Разработаны дополнительные мероприятия для предупреждения аналогичных случаев, издан приказ по усилению контроля за соблюдением требований Правил и инструкций по электробезопасности в ООО «БСК», ООО «МУБР» и ООО «Д.Э.С.».

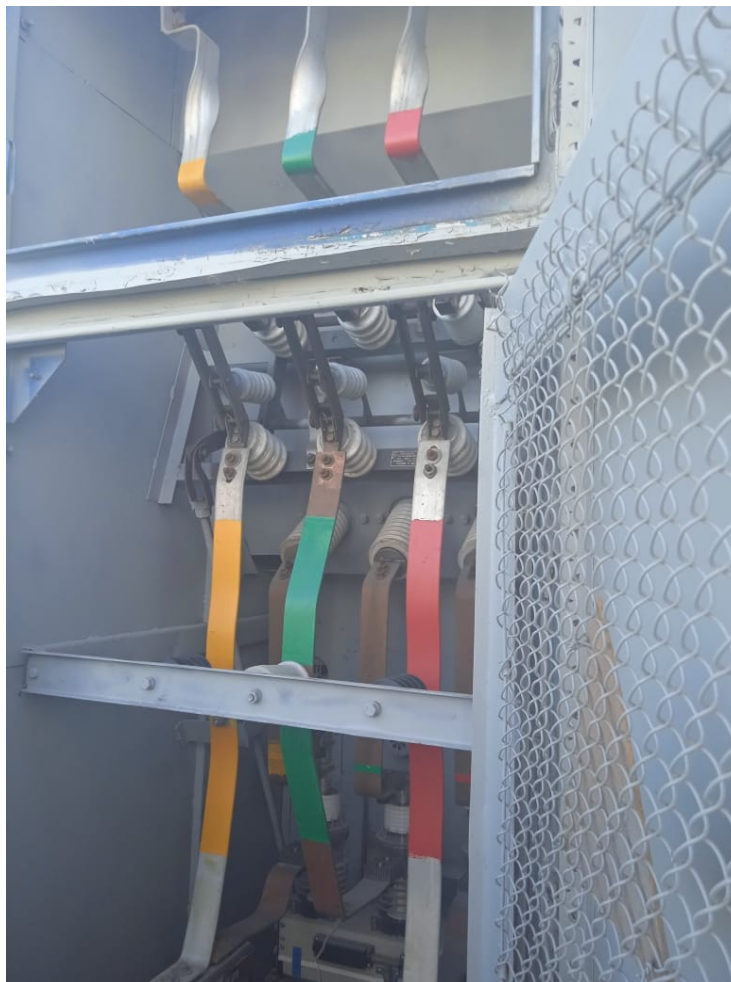
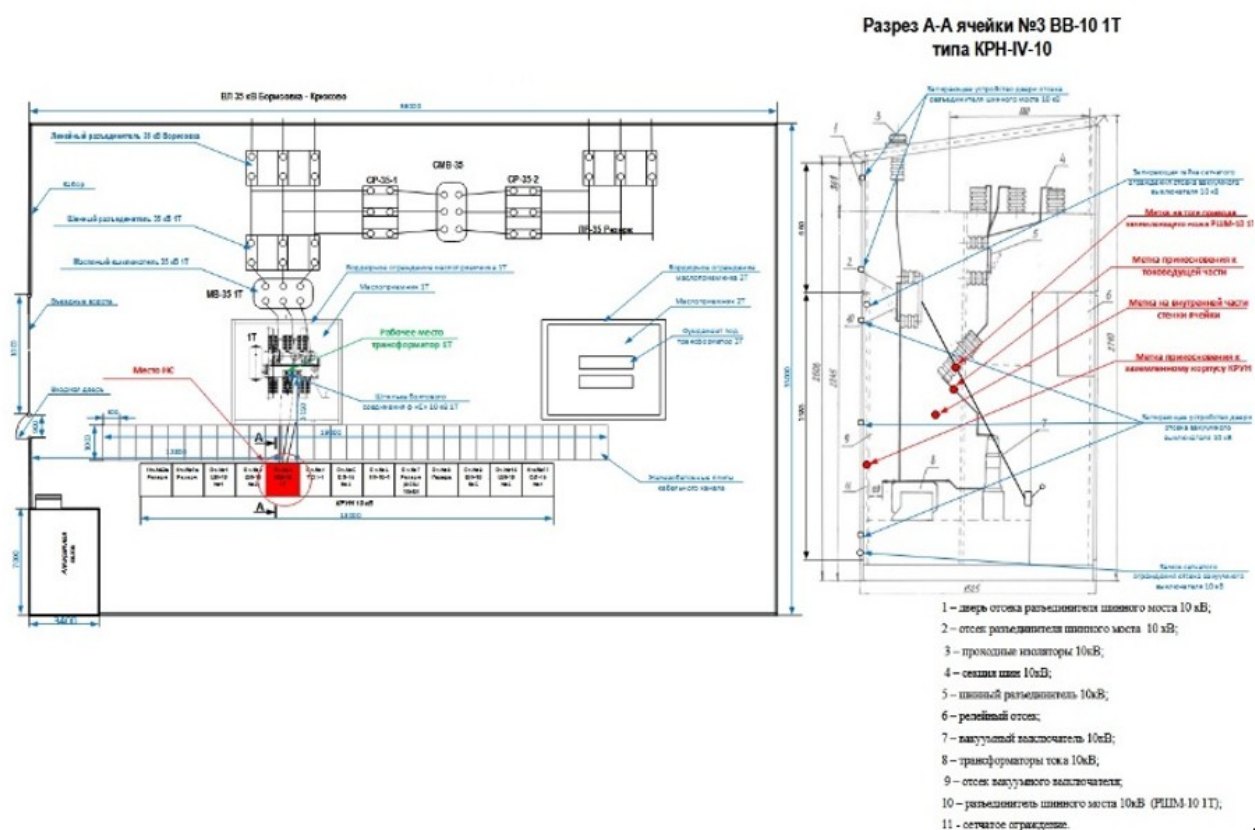
- нахождении электрослесаря в действующей электроустановке (ячейка КРУН-IV 10 кВ № 3 «ввод 10 кВ-1»), нахождение в которой не предусмотрено выданным заданием;

- нахождении электрослесаря на территории ПС 35/10 Крюково до получения целевого инструктажа и оформления допуска бригады к работе по наряду-допуску;

- в необеспечении постоянного контроля за всеми членами бригады со стороны мастера участка;

- несоблюдении порядка подготовки рабочего места, а именно не привлекался работник с группой III для подготовки рабочего места при совмещении производителем работ обязанностей допускающего;

- п.п. 4.2, 6.32, 10.2 Правил по охране труда при эксплуатации электроустановок, утверждённых приказом Минтруда России от 15.12.2020 № 903н (далее – ПОТ ЭЭУ).

Не допускается нахождение работников в одном лице без членов бригады при выполнении работ в электроустановках выше 1000В по наряду-допуску, кроме случаев, указанных в п.11.2. ПОТ ЭЭУ.

Во время доклада персонала диспетчеру ЦУС о проведении оперативных переключений дополнительно докладывается о применении переносного видеорежистратора.

При выполнении работ по нарядам-допускам в электроустановках закрываются на ключ ячейки, оставшиеся под напряжением.

Усилен контроль со стороны должностных лиц за производством работ в электроустановках
