**Информация о несчастных случаях со смертельным исходом,
произошедших в ходе эксплуатации энергоустановок организаций,
подконтрольных органам Ростехнадзора, с января по октябрь 2024 года**

**1. Анализ несчастных случаев со смертельным исходом,
произошедших в поднадзорных Ростехнадзору организациях**

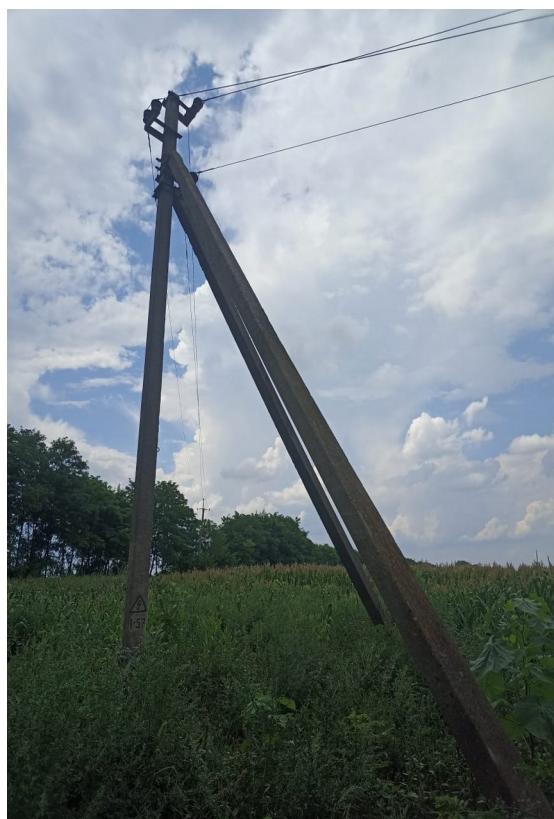
Через 15 минут электромонтажник АО «Ленинградское Агропромэнерго», подняв с земли провод, направился к люльке автогидроподъёмника (далее – АГП), затем дал команду выполнить подъём на опору, тем самым самовольно приступил

к проведению работ в действующей электроустановке. Машинист АГП находился отдельно от остальных сотрудников в автомобиле через дорогу и лесополосу, на расстоянии примерно 110 м. После подъёма люльки АГП, электромонтажник, прикоснувшись к токоведущим частям, находящимся под напряжением, получил поражение электрическим током. Увидев происходящее, машинист АГП предпринял действия для снятия пострадавшего с места проведения работ, подал звуковой сигнал для привлечения внимания остальных членов бригады.

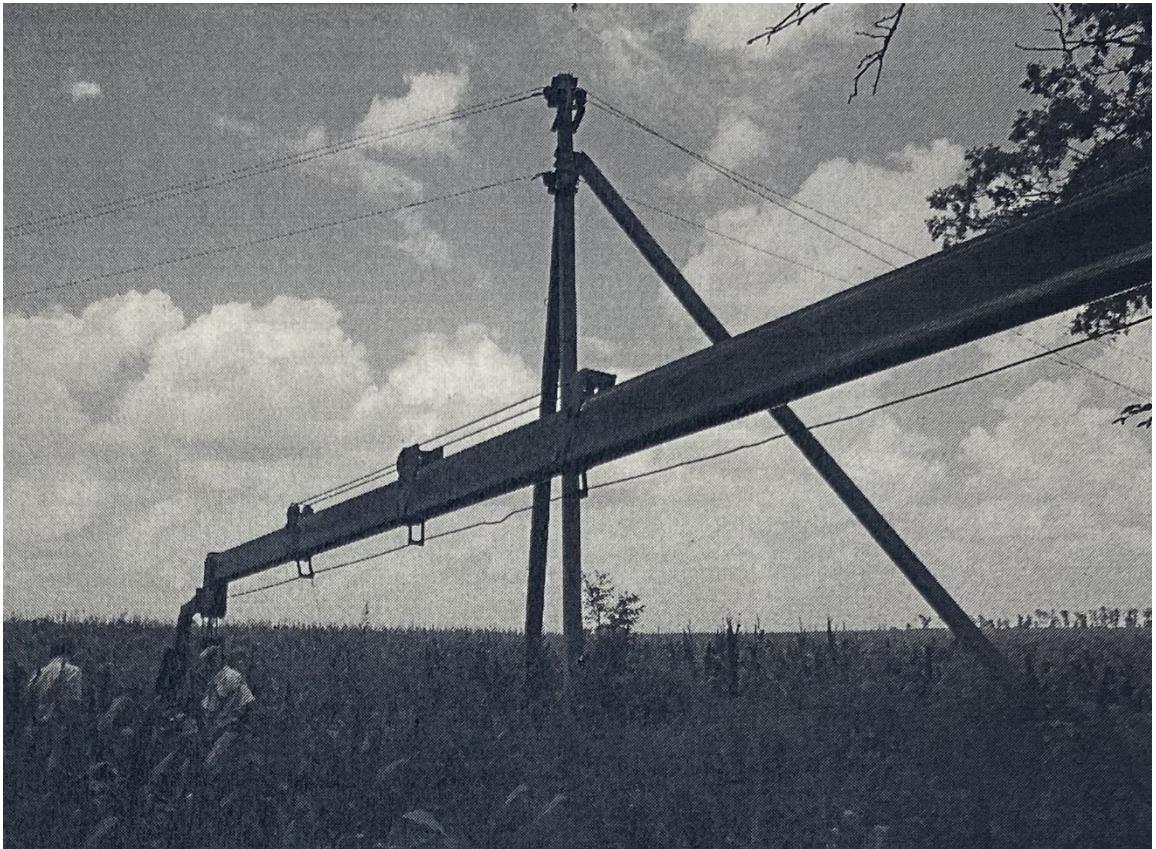
Стрела автовышки грузового автомобиля, подведённая к ЛЭП

Неудовлетворительная организация производства работ, выразившаяся в отсутствии должного контроля, в самовольном проведении работ в действующих электроустановках до выдачи наряда-допуска, в нарушении требований правил по охране труда при эксплуатации электроустановок, чем нарушены п. 4.1, 4.2, 45.1 Правил по охране труда при эксплуатации

Приближение к неизолированным токоведущим частям, находящимся под напряжением, на расстояние менее допустимого, чем нарушены требования таблицы № 1 п. 4.6 ПОТЭЭ.

Производство работ без применения электрозащитных средств, предназначенных для выполнения конкретного вида работ и классов напряжений электроустановки, чем нарушен п. 4.8 ПОТЭЭ.

Проведена внеочередная проверка знаний правил работ в электроустановках мастеру РМУ, машинисту АГП АО «Ленинградское Агропромэнерго».

Установлены дополнительные требования безопасности, не противоречащие ПОТЭЭ, доведены до работников в виде распоряжения и инструктажа в АО «Ленинградское Агропромэнерго».

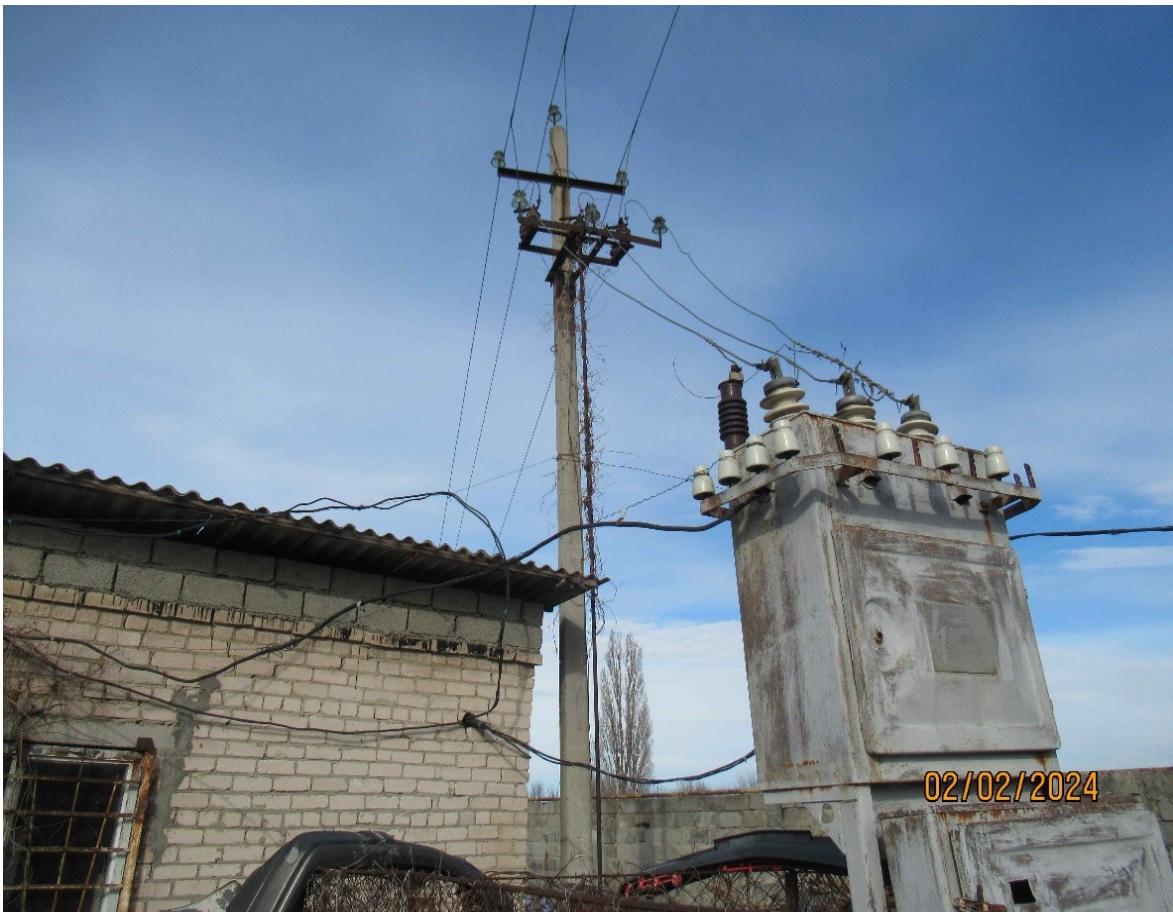
Опора №3/11 ВЛ 10 кВ Ф-227

Также в 09:30 с базы Прикубанского РЭС выехали машинист ПС и мастер ПУ (пострадавший) на подъёмнике к опоре №3/11 ВЛ 10 кВ Ф-227. Машинист ПС получил задание от главного инженера РЭС, выдвигаться к опоре №3/11 для выполнения работы по наряду-допуску для установки ПЗ, также было поручено доставить до указанной опоры мастера ПУ. В 09:40 они прибыли к ограждённой производственной базе ПК «Мебельщик» (опора №3/11 находилась за ограждением производственной базы ПК «Мебельщик»). Прибыв к ограждению производственной базы ПК «Мебельщик», мастер ПУ покинул кабину подъёмника и, совместно с ожидавшим его представителем потребителя (один из владельцев базы), направился на территорию производственной базы (вход на базу расположен с противоположной стороны). Машинист ПС остался у подъёмника ожидать прибытия главного инженера Прикубанского РЭС, ответственного за безопасное производство работ с применением ПС.

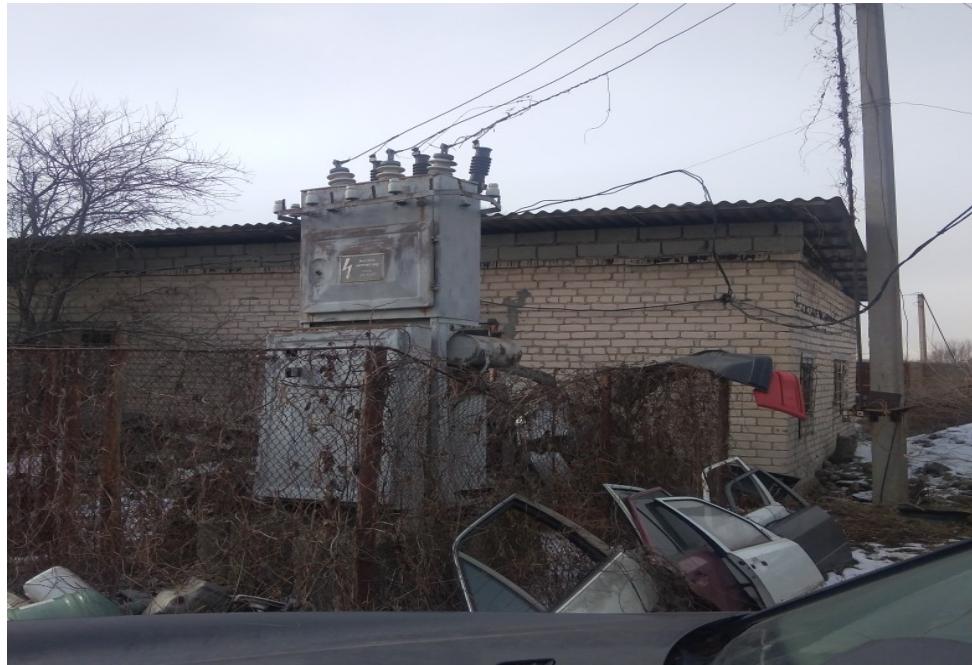
КТП-7/227

который, стоя ногами на РУВН-0,4 кВ КТП-7/227, выполнял работы в районе проходных изоляторов на крыше КТП-7/227. Через некоторое время раздался хлопок и человек упал с РУВН-0,4 кВ за периметр сетчатого ограждения КТП-7/227.

Пострадавший получил поражение электрическим током, выполняя работы на потребительском КТП-7/227, стоя на шкафу РУНН-0,4 кВ, приблизился на недопустимое расстояние к контакту проходного изолятора фазы «С» на крыше РУВН-10 кВ КТП-7/227, который находился под напряжением по причине

разрушения опорного неподвижного изолятора неподвижного контактного ножа фазы «С» выносного разъединителя Р-7 (на балансе потребителя) и образовавшегося естественным образом шунтирование фазы «С» на РЛНД-10 Р-7 с подвижным разъёмным контактом разъединителя фазы «С».

Проведён внеплановый инструктаж по охране труда с детальным разбором данного случая со всеми работниками организации.

Усилен контроль работниками ИТР за соблюдением трудовой дисциплины за применением выданных СИЗ работниками при выполнении работ согласно приказа «О назначении лиц, ответственных за приобретение, учёт и выдачу специальной одежды, специальной обуви и других средств индивидуальной защиты, а также смывающих и/или обезвреживающих средств»

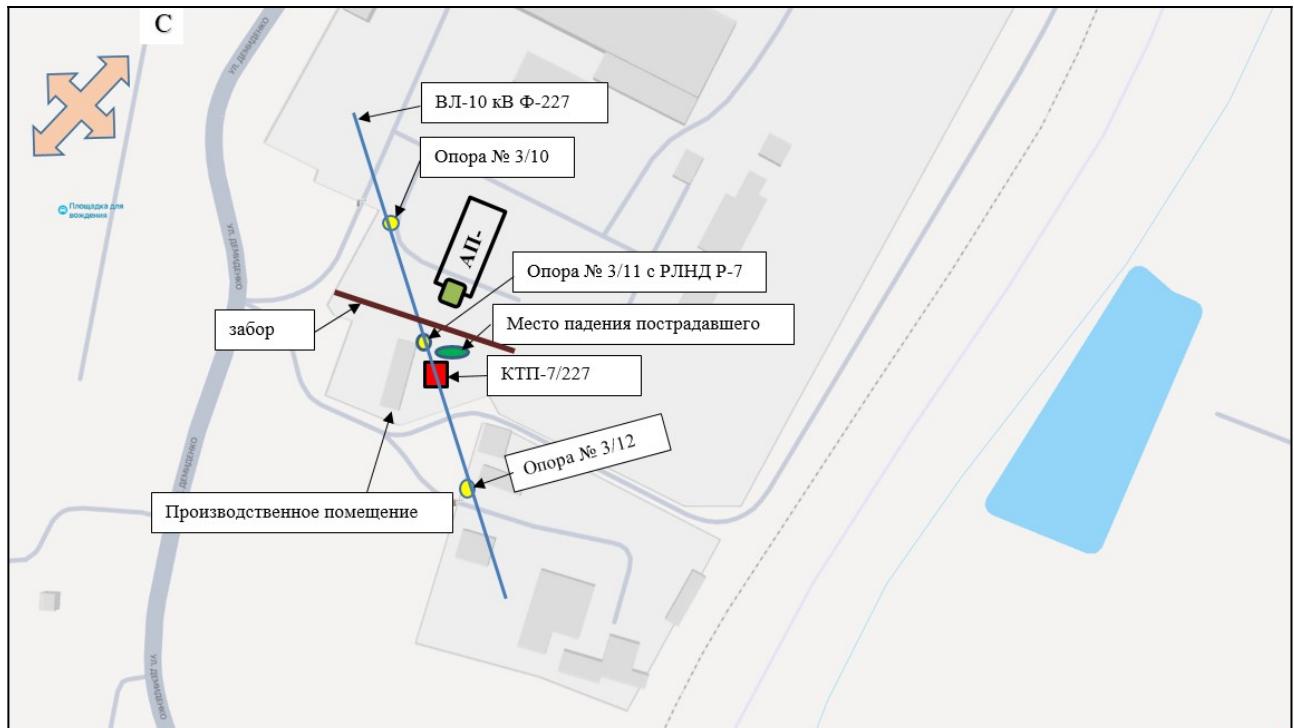
- выполнение работ на ранее отключённых токоведущих частях без визуальной проверки отключённого положения коммутационных аппаратов, в т.ч. на предмет отсутствия шунтирующих перемычек (нарушение п. 17.1, 17.3 ПОТЭЭ);

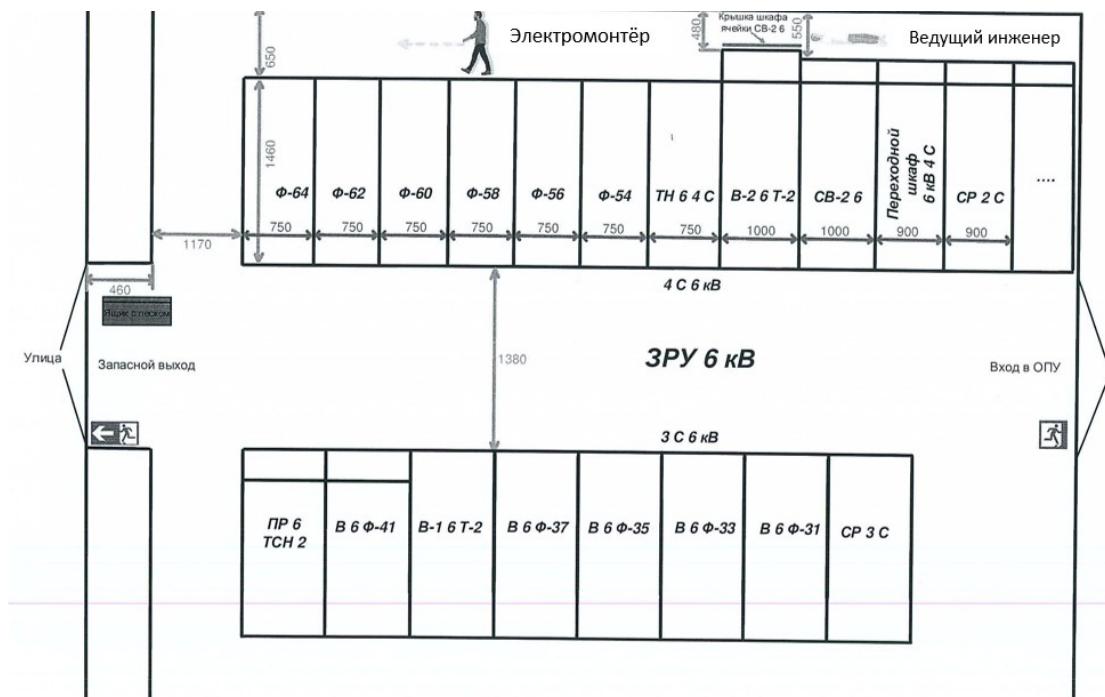
Описание несчастного случая: 26.02.2024 ведущим инженером по метрологии группы метрологии структурного подразделения «Приморские южные электрические сети» (далее – СП ПЮЭС) как руководителем подразделения метрологии принято решение о необходимости выезда 27.02.2024 на ПС 110 кВ Загородная для сверки номиналов и номеров установленных трансформаторов тока (далее – ТТ) в ячейках 4С 6 кВ, так как после аварии 23.01.2024 ячейки 4С 6 кВ были заменены на комплектные типа К-129.

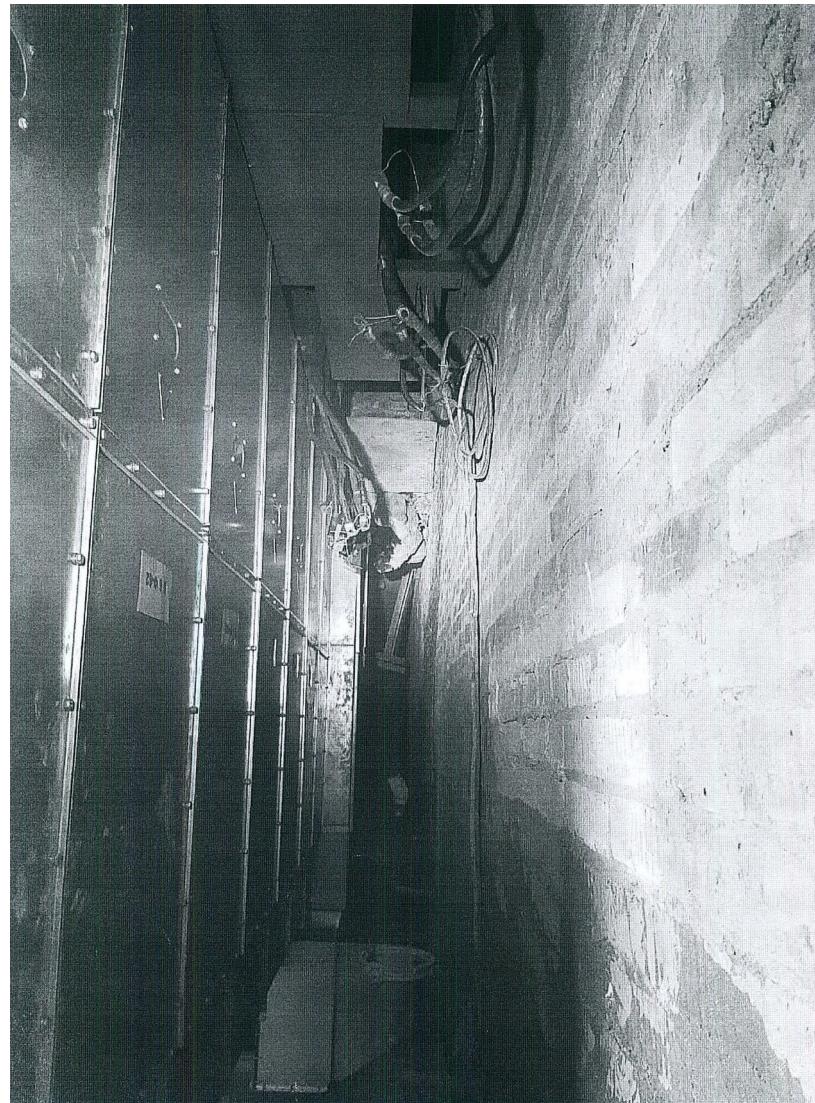
задних стенок ячеек, с проникновением в ячейки и приближением к токоведущим частям

на расстояние менее допустимого является работой и должен выполняться по наряду-допуску с подготовкой рабочего места (отключением и заземлением токоведущих частей, ограждением рабочего места, вывешиванием плакатов безопасности, проведением целевых инструктажей) и допуском бригады к работе.

Ведущий инженер при выполнении сверки номеров и номиналов ТТ приблизился на недопустимое расстояние к шинам 6 кВ, присоединенным со стороны секционного разъединителя СР 2С к трансформаторам тока (ТТ), находящимся под напряжением 6 кВ, и был поражён электрическим током при двухфазном коротком замыкании. Действием релейной защиты (МТЗ) с выдержкой времени 1,5с аварийно отключился выключатель ввода 2 секции 6 кВ В-2 6 Т-1.

Произведён осмотр комплектов ключей от подстанций 35-110 кВ филиала для оценки рисков несанкционированного доступа ремонтного персонала, связанные с использованием универсальных и простых в изготовлении ключей, определён перечень ПС, количество замков для закупки и замены.

Выполнена замена замков на подстанциях 35-110 кВ согласно сформированному перечню.

ПС 110 кВ Загородная оборудована охранной сигнализацией с выходом на диспетчера ОДС ЦУС для контроля проникновения посторонних лиц и нахождения персонала.
