**Информация о несчастных случаях со смертельным исходом,  
произошедших в ходе эксплуатации энергоустановок организаций,  
подконтрольных органам Ростехнадзора, с января по ноябрь 2024 года**

**1. Анализ несчастных случаев со смертельным исходом,  
произошедших в поднадзорных Ростехнадзору организациях**

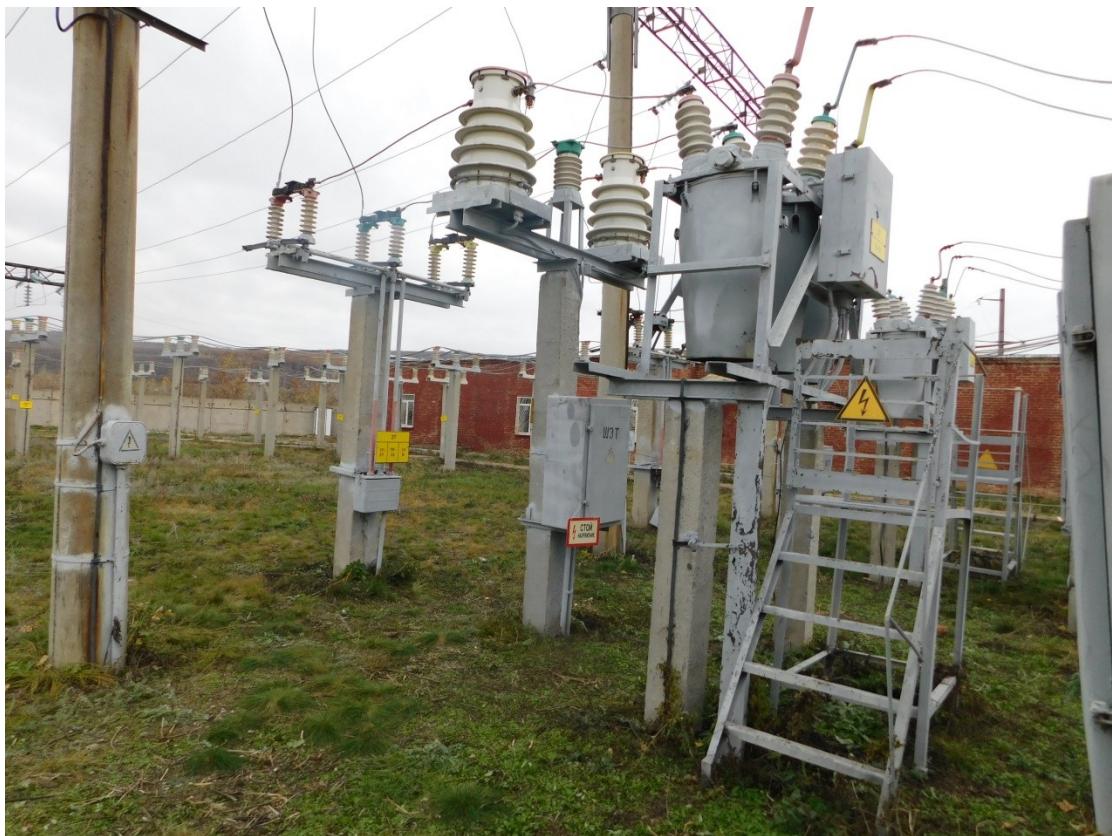
*Место происшествия со стороны выключателя В-35 2Т*

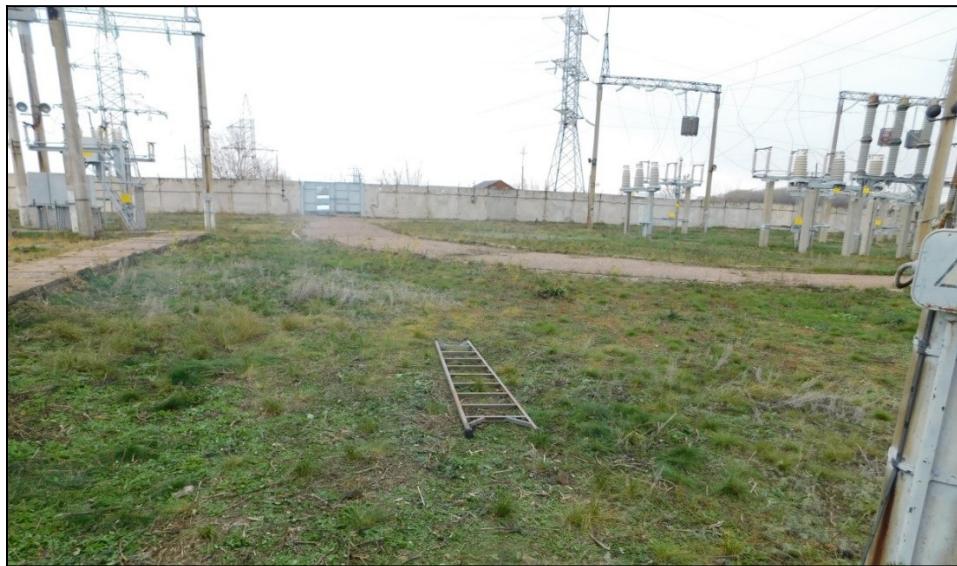
*Переносная стеклопластиковая лестница*

На пострадавшем находилась переносная стеклопластиковая лестница, которой он пользовался для подъёма на конструкцию трансформаторов тока ТТ-35 2Т. Электрослесарем 2 и электрослесарем 3 была убрана переносная лестница с пострадавшего, а тело пострадавшего перенесено на 2 метра на более ровную поверхность в сторону западных ворот подстанции. Пульс у пострадавшего не прощупывался. Электрослесарь 1 оповестил мастера криком, после чего мастер вышел из кабины автомобиля и прибыл на место происшествия.

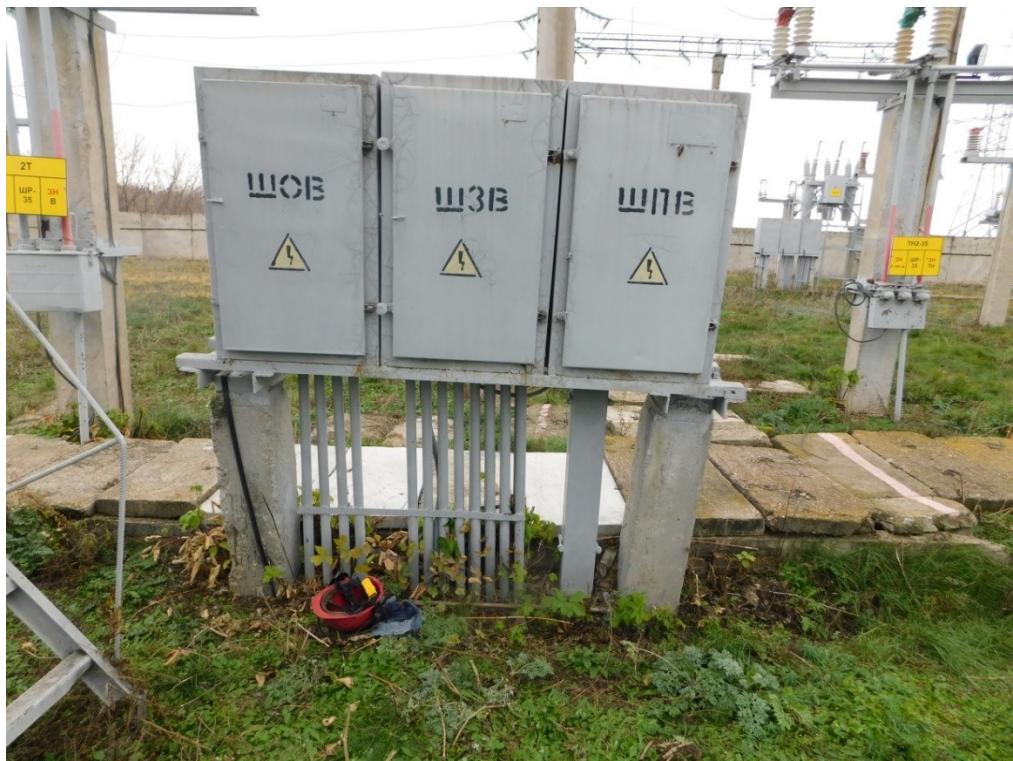
*Каска термостойкая и ветошь пострадавшего*

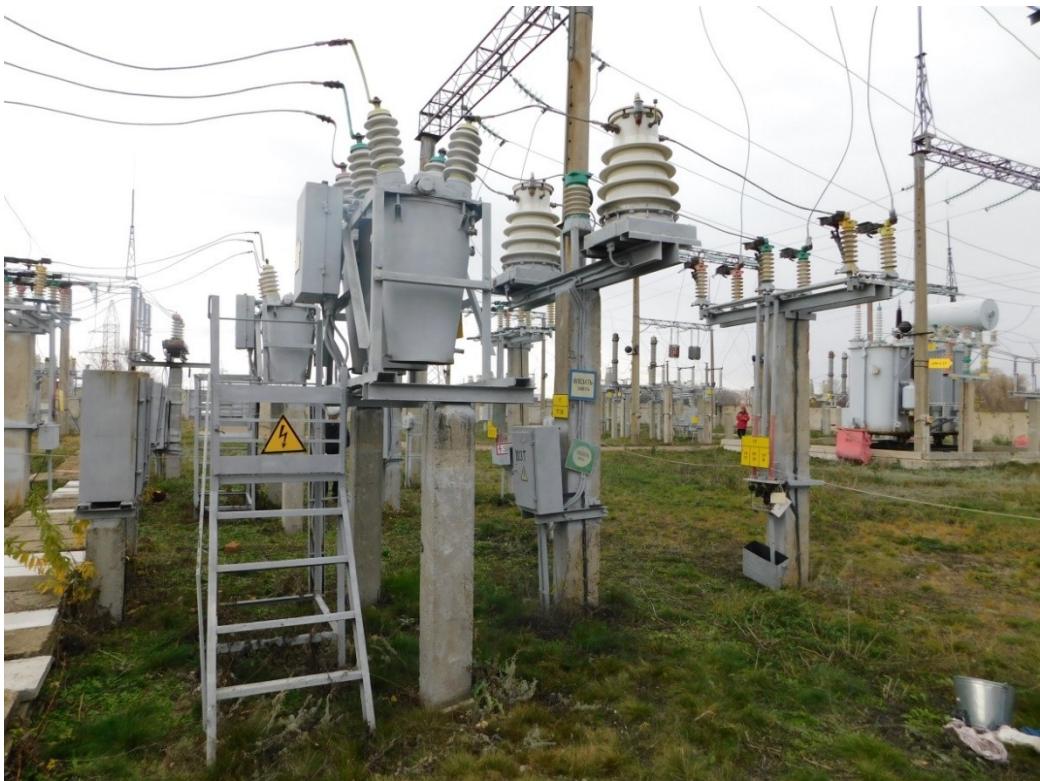
Рабочее место бригады № 2

В 12:42 электромонтёр ОВБ после проведения целевого инструктажа бригаде и оформления его в наряде-допуске допустил на выключатель В-35 1Т и трансформаторы тока ТТ-35 В-35 1Т бригаду № 2 в составе: ответственного руководителя работ – мастера, производителя работ – электрослесаря 3, члена бригады –электрослесаря 4, по наряду-допуску для проведения текущего ремонта по технологическим картам № 15 и № 39.

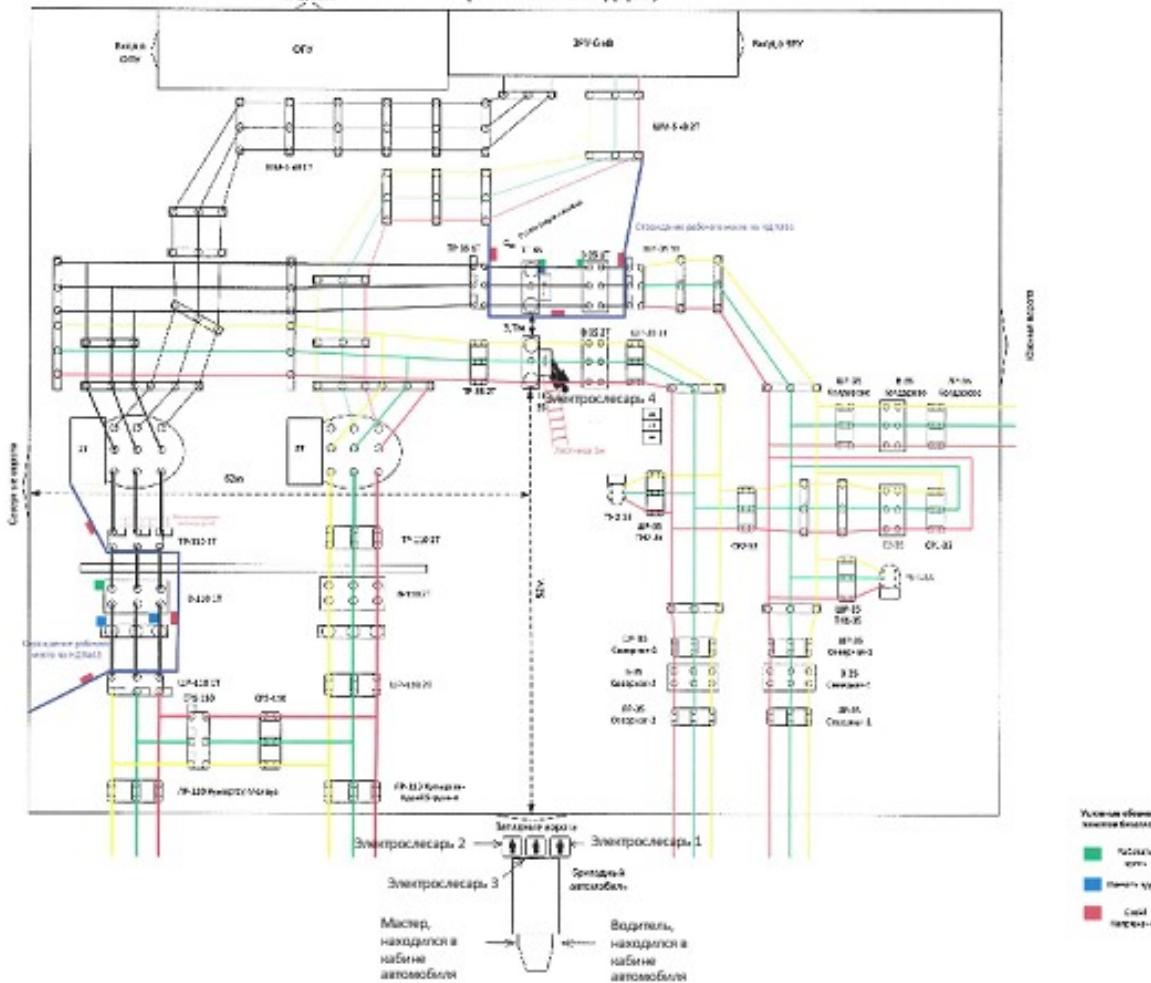
**Схема места произошедшего несчастного случая на ПС 110 кВ Белая  
(со слов очевидцев)**

В 13:41 электрослесарь 1, электрослесарь 2, электрослесарь 3 услышали хлопок с территории подстанции 110 кВ Белая. Электрослесарь 1 открыл калитку западных ворот на подстанцию 110 кВ Белая и увидел лежащего на земле электрослесаря 4 между выключателем В-35 2Т и трансформаторами тока ТТ-35 2Т соседнего присоединения, находящегося под напряжением, ногами в сторону закрытого распределительного устройства 6 кВ, головой в сторону западных ворот подстанции.

Электрослесарь 4 попал под воздействие электрического тока в результате воздействия электрической дуги, возникшей из-за короткого замыкания при приближении на недопустимое расстояние к токоведущим частям, находящимся под напряжением, а именно к проводу фазы «В», закреплённому на опорный изолятор конструкции трансформаторов тока ТТ-35 2Т со стороны выключателя В-35 2Т.

Выпущен организационно-распорядительный документ, устанавливающий требования к сигнально-канатному ограждению рабочих мест.

Для исключения случаев самостоятельного проникновения работников в электроустановки, обеспечено закрытие (дверей, калиток, ворот) электроустановок на замок, при перерывах в работе в течении рабочего дня с выходом всех работников из электроустановки, постоянно.

Пересмотрен приказ ПО «КЭС» «О порядке хранения и выдачи ключей от электроустановок».
