**Информация о несчастных случаях со смертельным исходом,  
произошедших в ходе эксплуатации энергоустановок организаций,  
подконтрольных органам Ростехнадзора, с января по август 2024 года**

**1. Анализ несчастных случаев со смертельным исходом,  
произошедших в поднадзорных Ростехнадзору организациях**

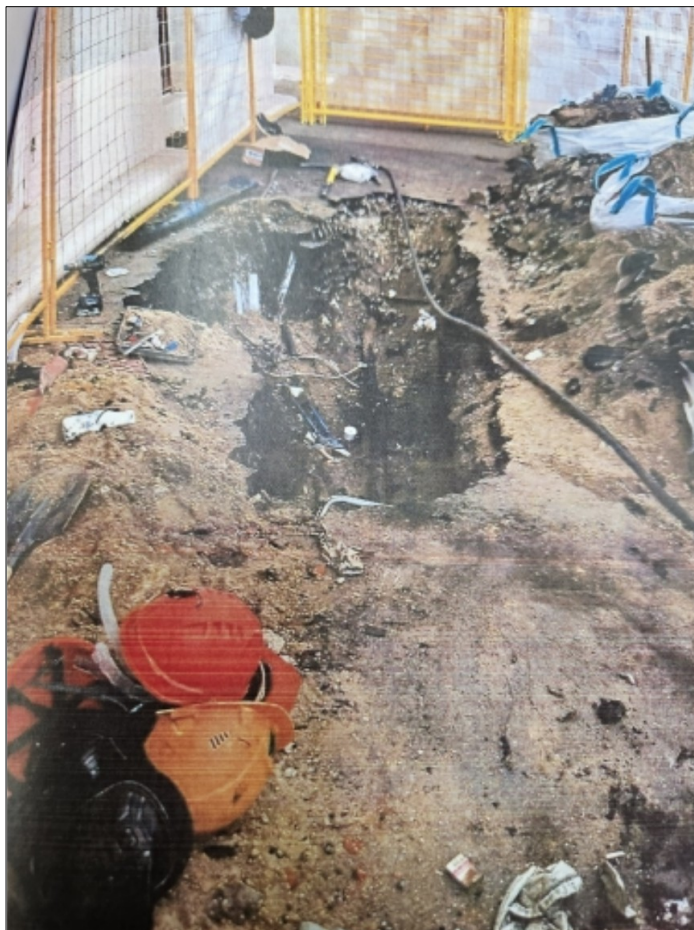
Описание несчастного случая: ООО «Специнжстрой» по договору подряда выполняло работы на объектах АО «ОЭК» ПКЛ-10 кВ ПС 679 – РТП 18193, в разрытом котловане с коммуникациями (пучок электрических кабелей). Выполнение работ по аварийно-восстановительному ремонту кабельных линий 0,4-20 кВ.

В соответствии с нарядом-допуском 2 для работы в электроустановках назначена бригада в составе: допускающий (мастер по ремонту оборудования распределительных устройств (распределительных пунктов, трансформаторных подстанций) АО «ОЭК») (далее – допускающий); ответственный руководитель работ и производитель работ (электромонтёр по ремонту и монтажу КЛ ООО «СПЕЦИНЖСТРОЙ») (далее – производитель работ); член бригады (электромонтёр по ремонту и монтажу КЛ ООО «СПЕЦИНЖСТРОЙ») (далее – ЧБ). Бригаде поручалось проколоть, разрезать, выполнить монтаж соединительных муфт с применением газовой горелки на ПКЛ 10 кВ ПС 679-РТП 18193. После ремонта котлован засыпать.

Допускающий провёл целевой инструктаж производителю работ и ЧБ с регистрацией в наряде, и в 10:50 допустил бригаду на подготовленное рабочее место, указав, при этом, в наряде-допуске 2 на наличие в котловане других кабелей неизвестной принадлежности. После чего он отошёл от данного участка, чтобы сделать фото ограждений места производства работ. Примерно в это же время, около 11:00, произошёл хлопок. Допускающий подбежал к котловану и увидел пострадавших, производитель работ лежал на асфальте около котлована, а ЧБ вышел из котлована, оба были обгоревшие.

Разрез работниками кабеля без предварительной проверки отсутствия напряжения с помощью специального приспособления путём прокола кабеля. Нарушено: п. 37.18 Правил по охране труда при эксплуатации электроустановок, утв. приказом Минтруда России от 15.12.2020 № 903н (далее – ПОТЭЭ).

Неудовлетворительная организация производства работ, выразившаяся в допуске к работе работников по наряду-допуску на выполнение ремонта повреждённых кабельных линий, не убедившись в отсутствии напряжения, не доказав бригаде, что напряжение отсутствует в месте производства работ, что способствовало развитию событий, повлекших термические ожоги пострадавших с последующей гибелью. Нарушено: п. 10.6 ПОТЭЭ, п. 3.1.1 Должностной инструкции «Мастер по ремонту оборудования распределительных устройств (распределительных пунктов, трансформаторных подстанций) АО «ОЭК».

Проведён внеплановый инструктаж с работниками АО «ОЭК» и ООО «СПЕЦИНЖСТРОЙ» и с доведением до сведения работников обстоятельств и причин несчастного случая.

Проведён разбор результатов расследования данного несчастного случая, приняты меры, направленные на предупреждение несчастных случаев на производстве.

Обеспечена разработка инструкций по охране труда по профессиям и видам работ.

Организовано проведение оценки профессиональных рисков по выявлению возможных источников опасности, и разработана карта оценки рисков по профессии электромонтёр по ремонту и монтажу кабельных линий.

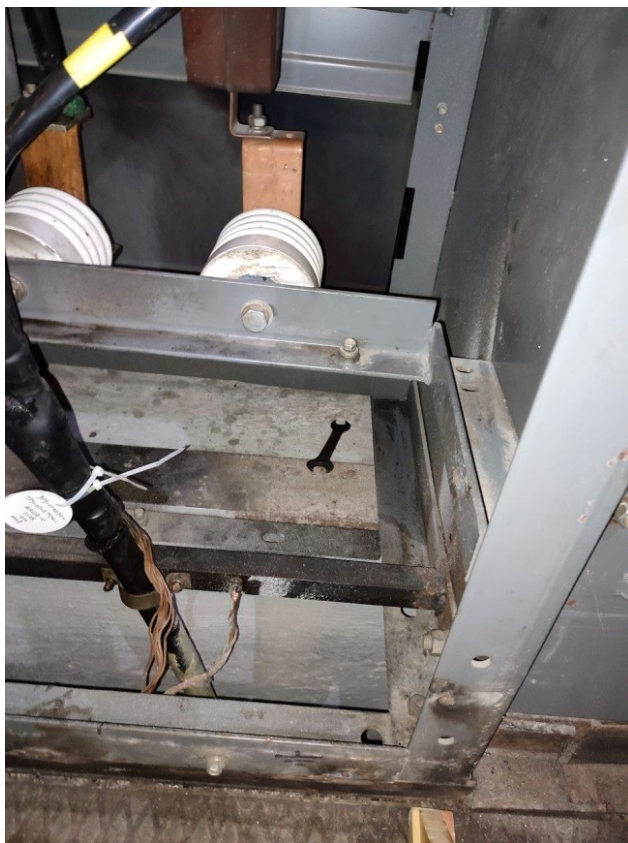
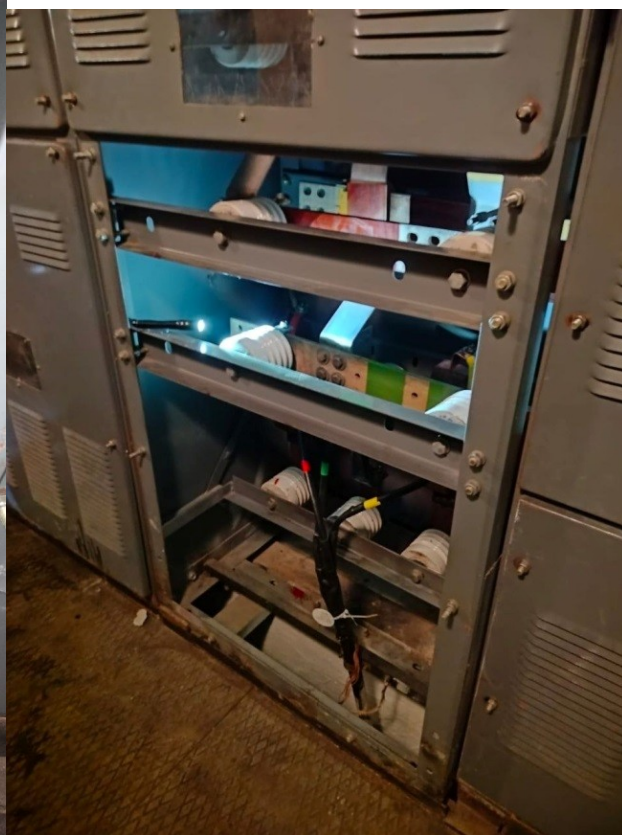
ЧБ1 в этот момент находился в ОРУ-110 кВ на ТСН-1 и выполнял команды производителя работ бригады 1 (заземлял концы кабеля 10 кВ ТСН-1). В результате фазировки было выявлено нарушение порядка чередования фаз «С» и «А» на ТСН-1. После установления факта нарушения порядка чередования фаз, производитель работ бригады 1 и ЧБ1 собрали лишний инструмент на рабочем месте ТСН-1, ОРУ-110 кВ и направились в помещение ЩУ ПС 110 кВ Мехзавод (ПС 96).

Примерно через 10 минут ЧБ1, находившийся на ЩУ, услышал звук, похожий на падение, побежал в ЗРУ-10 кВ и увидел, что производитель работ бригады 1 находился по грудь внутри ячейки № 37 П-10 ТСН-1, в лежащем положении, ниже токоведущих частей, находящихся под напряжением. Руки производителя работ бригады 1 были опущены на пол, не касались токоведущих частей, находящихся под напряжением. Оценив риски поражения электрическим током, ЧБ1 вытащил производителя работ бригады 1 из ячейки и произвёл осмотр пострадавшего. Оценив его состояние, ЧБ1 проверил признаки сознания, удостоверился в их отсутствии и приступил к оказанию первой помощи: непрямому массажу сердца и искусственной вентиляции лёгких.

Расширение объёма задания, предусмотренного нарядом-допуском.

Приближение к токоведущим частям на расстояние менее 0,6 м до токоведущих частей электроустановок, находящихся под напряжением 10 кВ

Нарушение требований порядка хранения, учёта, выдачи и возврата ключей от электроустановок.

Отсутствие контроля за проведением работ по наряду-допуску со стороны лиц, ответственных за безопасное проведение работ.

Обстоятельства и причины несчастного случая доведены до производственного персонала Мурманского филиала ПАО «Россети Северо-Запад».

Проведён внеплановый инструктаж электротехническому персоналу Мурманского филиала ПАО «Россети Северо-Запад» по теме: «Охрана труда при производстве работ в действующих электроустановках».

Внесены корректировки в принципиальную схему с параметрами оборудования ПС 96 в части характеристик кабельной линии 10 кВ от ТСН-1 до ЗРУ ПС 96.

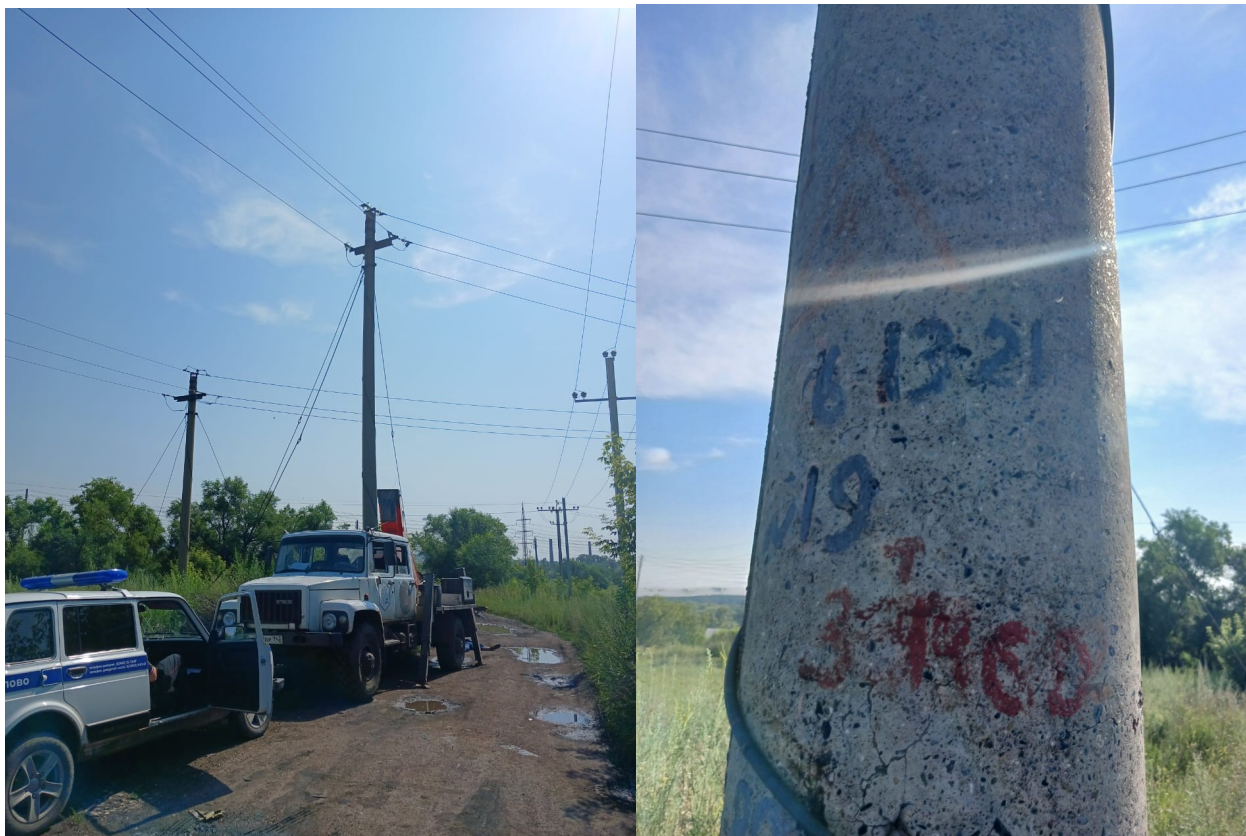
Описание несчастного случая: Бригада ООО «РООС» в составе производителя работ, члена бригады 1, члена бригады 2 и машиниста автогидроподъёмника (далее – АГП) получила наряд-допуск на аварийно-восстановительные работы воздушной линии ВЛ-6 кВ Ф.6-43-21, повреждённой ночью вследствие неблагоприятных погодных условий.

В 09:42 бригада допустилась на подготовленное рабочее место в пролёте опор № 6 и № 7 ВЛ-6 кВ Ф.6-43-21. В 09:48, завершив работы в пролёте опор № 6 и № 7, бригада на АГП отправилась дальше вдоль воздушной линии. Двигаясь по линии расположения опор, АГП с одной грунтовой дороги выехал на другую. Подъехав к опоре № 19 ближайшей к дороге воздушной линии, бригада обнаружила повреждённые изоляторы. Будучи уверенными, что данная воздушная линия – ВЛ-6 кВ Ф.6-43-21, бригада установила и заземлила АГП, не увидев диспетчерское наименование линии Ф.6-13-21 (в районе опоры имелась кустарниковая растительность), приняли решение заменить изоляторы.

Необеспечение контроля за состоянием опор ВЛ 6 кВ ф.6-13-21, ф. 6-43-21, выразившееся в том, что опоры на трассе ВЛ не расчищены от древесно-кустарниковой растительности.

Организовано проведение осмотра всех воздушных линий, находящихся на обслуживании (в эксплуатации) ООО «РООС» на наличие диспетчерских наименований на опорах и на наличие древесно-кустарниковой растительности, скрывающей диспетчерские наименования.

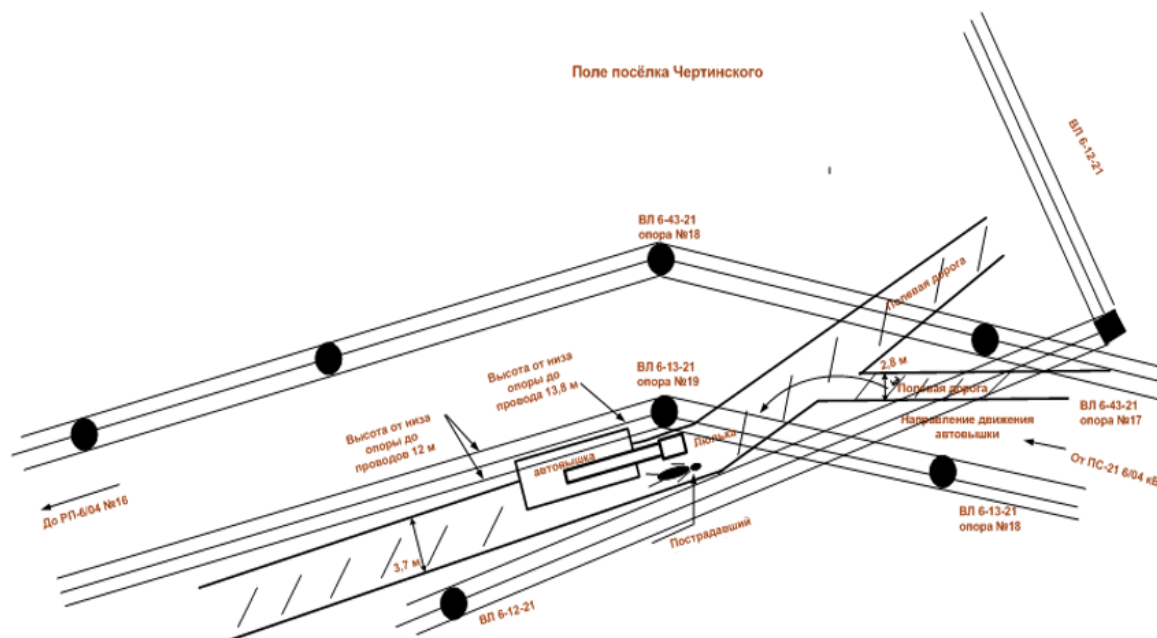
В 09:54 производитель работ и член бригады 1 находились в корзине АГП, производитель работ в вытянутой руке держал указатель напряжения. Машинист АГП начал медленное выдвижение стрелы с корзиной, сокращая расстояние от неё до провода. Машинист АГП, сосредоточенно наблюдавший за правой рукой (с указателем напряжения) производителя работ, боковым зрением увидел вспышку электрической дуги и падение в корзину члена бригады 1, который будучи уверенным в том, что линия отключена, коснулся левой рукой ближайшего к нему провода, получив удар электрическим током.

Неудовлетворительная организация производства работ, в том числе необеспечение контроля со стороны руководителей и специалистов подразделения за ходом выполнения работы, соблюдением трудовой дисциплины, выразившееся в допуске пострадавшего на ВЛ, не убедившись, что работы производятся

Неприменение работником средств индивидуальной защиты (работа без применения выданного комплекта для защиты от термических рисков электрической дуги).

Организовано проведение внепланового инструктажа оперативному, оперативно-ремонтному, ремонтному, диспетчерскому персоналу, акцентировав внимание на неукоснительное выполнение инструкций по профессиям и видам работ, на порядок допуска к выполнению работ.

Усилен контроль за применением спецодежды работниками при работе в электроустановках.
