## Уроки, извлеченные из несчастных случаев

| УРОКИ, ИЗВЛЕЧЕННЫЕ ИЗ НЕСЧАСТНОГО СЛУЧАЯ | | <b>3. Мероприятия по устранению причин несчастного случая</b><br>3.1 Проведен внеплановый инструктаж и ознакомление работников с обстоятельствами и причинами несчастного случая.<br>3.2 Обеспечена выдача средств индивидуальной защиты работникам в соответствии с едиными типовыми нормами выдачи средств индивидуальной защиты.<br>3.3 Организовано проведение специальной оценки условий труда на рабочих местах.<br>3.4 Организовано усиление контроля со стороны руководителей и специалистов организации за исполнением требований безопасности, установленных инструкциями по охране труда.<br>3.5 Организован контроль за правильностью применения СИЗ работниками и недопущение работников к выполнению работ без обеспечения СИЗ, в неисправных СИЗ или в СИЗ с загрязнениями, способными снизить заявленный изготовителем уровень защитных свойств.<br>3.6 Главный инженер предприятия направлен на внеочередную проверку знаний норм и правил работы в электроустановках.<br>3.7 Организована разработка порядка работы с персоналом в организации.<br>3.8 Организовано обучение персонала по правилам заполнения и выдачи нарядов-доп

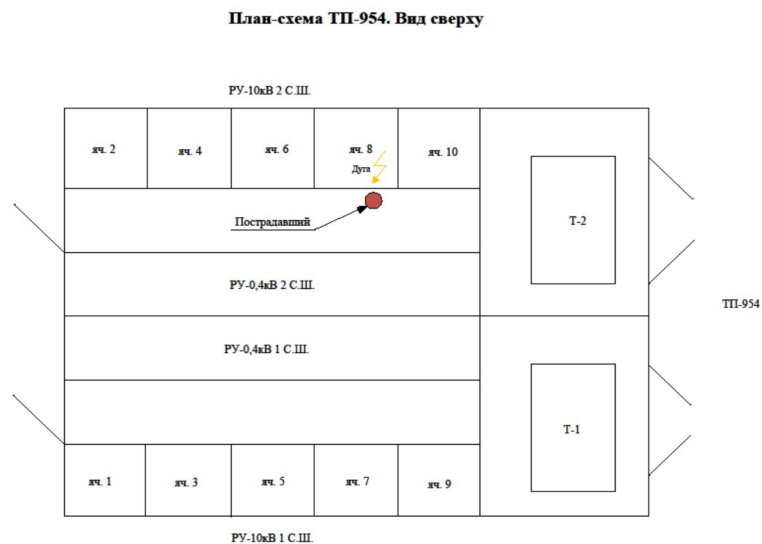
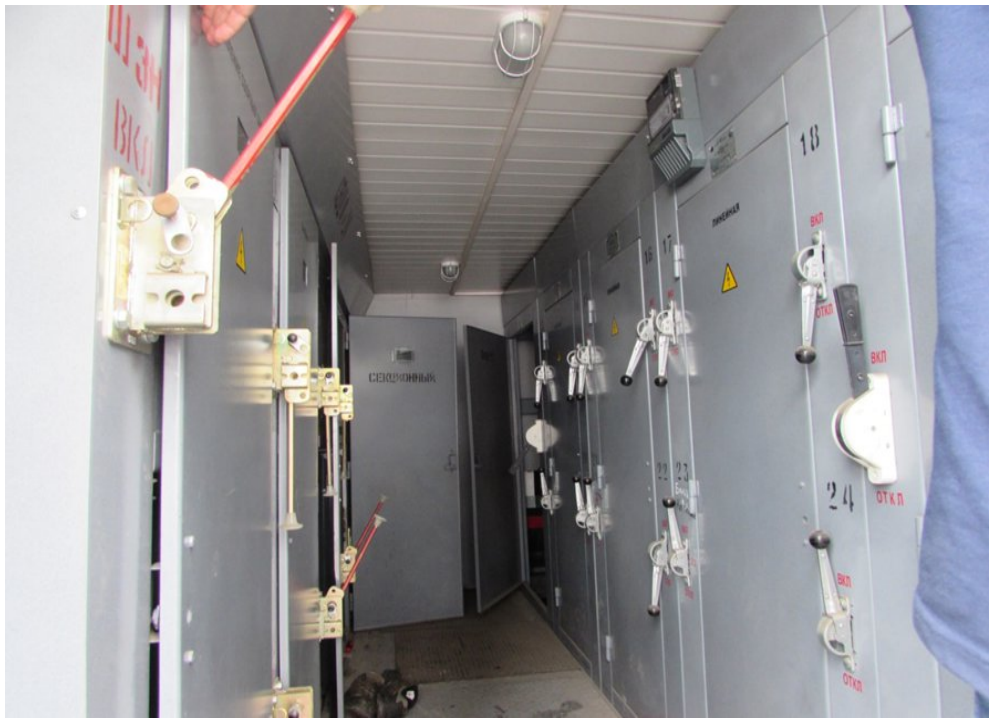
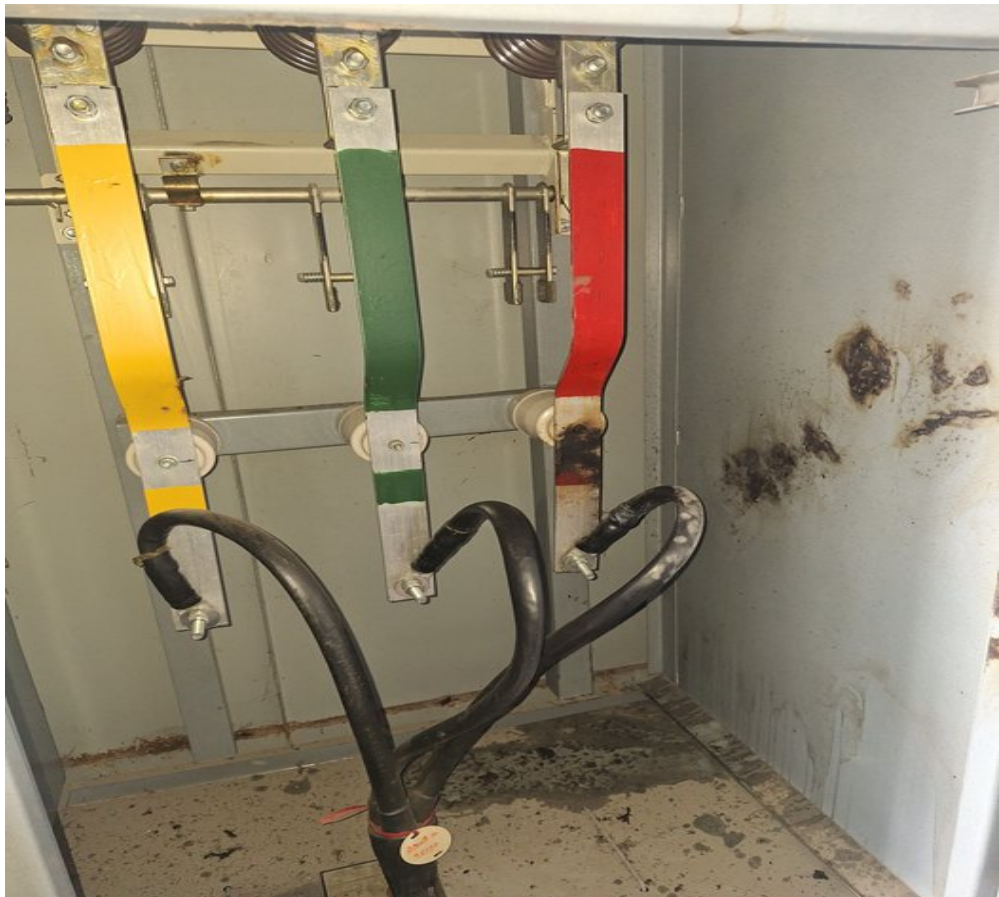
#### 4. Фото и схема места происшествия

| УРОКИ, ИЗВЛЕЧЕННЫЕ ИЗ НЕСЧАСТНОГО СЛУЧАЯ | | <b>3. Мероприятия по устранению причин несчастного случая</b><br>3.1 Проведен внеплановый инструктаж и ознакомление работников с обстоятельствами и причинами несчастного случая.<br>3.2 Обеспечена выдача средств индивидуальной защиты работникам в соответствии с едиными типовыми нормами выдачи средств индивидуальной защиты.<br>3.3 Организовано проведение специальной оценки условий труда на рабочих местах.<br>3.4 Организовано усиление контроля со стороны руководителей и специалистов организации за исполнением требований безопасности, установленных инструкциями по охране труда.<br>3.5 Организован контроль за правильностью применения СИЗ работниками и недопущение работников к выполнению работ без обеспечения СИЗ, в неисправных СИЗ или в СИЗ с загрязнениями, способными снизить заявленный изготовителем уровень защитных свойств.<br>3.6 Главный инженер предприятия направлен на внеочередную проверку знаний норм и правил работы в электроустановках.<br>3.7 Организована разработка порядка работы с персоналом в организации.<br>3.8 Организовано обучение персонала по правилам заполнения и выдачи нарядов-допусков.<br>3.9 Организована разработка технологических карт на работы, выполняемые |
|---|---|---|
| <b>1. Краткое описание несчастного случая</b><br><p>29.07.2025 бригада ООО «ТСО «Сибирь» в составе производителя работ (совмещал обязанности допускающего) и члена бригады прибыла в ТП-954 10/0,4 кВ для выполнения работ по техническому обслуживанию и испытанию электрооборудования (трансформатор Т-2 и II секция РУ-10 кВ) на основании полученного наряда-допуска.</p> <p>В 10:23 после подготовки рабочего места и получения от диспетчера разрешения на допуск бригада приступила к выполнению работ.</p> <p>Выполнив необходимые работы в камере трансформатора Т-2, производитель работ единолично проследовал в помещение II секции РУ-10 кВ. Член бригады услышал громкий хлопок и звук электрической дуги, прибежав в РУ-10 кВ, увидел производителя работ, сидящего на полу возле секционной ячейки № 8 без признаков жизни. Совместно с прибежавшим главным инженером они приступили к проведению реанимационных мероприятий. Прибывшая бригада скорой медицинской помощи констатировала смерть пострадавшего.</p> | | |
| <b>2. Причины несчастного случая</b><br><p>2.1 Нарушения допуска к работам с повышенной опасностью:</p> <ul style="list-style-type: none"> <li>- не выполнены мероприятия по подготовке рабочего места, указанные в наряде-допуске (не произведены отключения в 1 секции РУ 10/0,4 кВ, не включены ЗН в ячейке № 8 2 секции ТП-954; не выполнена проверка отсутствия напряжения на токоведущих частях),</li> <li>- допущено выполнение работ по техническому обслуживанию и испытанию электрооборудования в ТП-954 без проверки исполнения предусмотренных нарядом-допуском мер по отключению и заземлению оборудования с учетом фактической схемы электроустановки.</li> </ul> <p>2.2 Необеспечение контроля со стороны руководителей и специалистов подразделения за ходом выполнения работы, соблюдением трудовой дисциплины.</p> <p>2.3 Неприменение работником, допущенным к</p> | | |

| УРОКИ, ИЗВЛЕЧЕННЫЕ ИЗ НЕСЧАСТНОГО СЛУЧАЯ | | <b>3. Мероприятия по устранению причин несчастного случая</b><br>3.1 Проведен внеплановый инструктаж и ознакомление работников с обстоятельствами и причинами несчастного случая.<br>3.2 Обеспечена выдача средств индивидуальной защиты работникам в соответствии с едиными типовыми нормами выдачи средств индивидуальной защиты.<br>3.3 Организовано проведение специальной оценки условий труда на рабочих местах.<br>3.4 Организовано усиление контроля со стороны руководителей и специалистов организации за исполнением требований безопасности, установленных инструкциями по охране труда.<br>3.5 Организован контроль за правильностью применения СИЗ работниками и недопущение работников к выполнению работ без обеспечения СИЗ, в неисправных СИЗ или в СИЗ с загрязнениями, способными снизить заявленный изготовителем уровень защитных свойств.<br>3.6 Главный инженер предприятия направлен на внеочередную проверку знаний норм и правил работы в электроустановках.<br>3.7 Организована разработка порядка работы с персоналом в организации.<br>3.8 Организовано обучение персонала по правилам заполнения и выдачи нарядов-допусков.<br>3.9 Организована разработка технологических карт на работы, выполняемые |

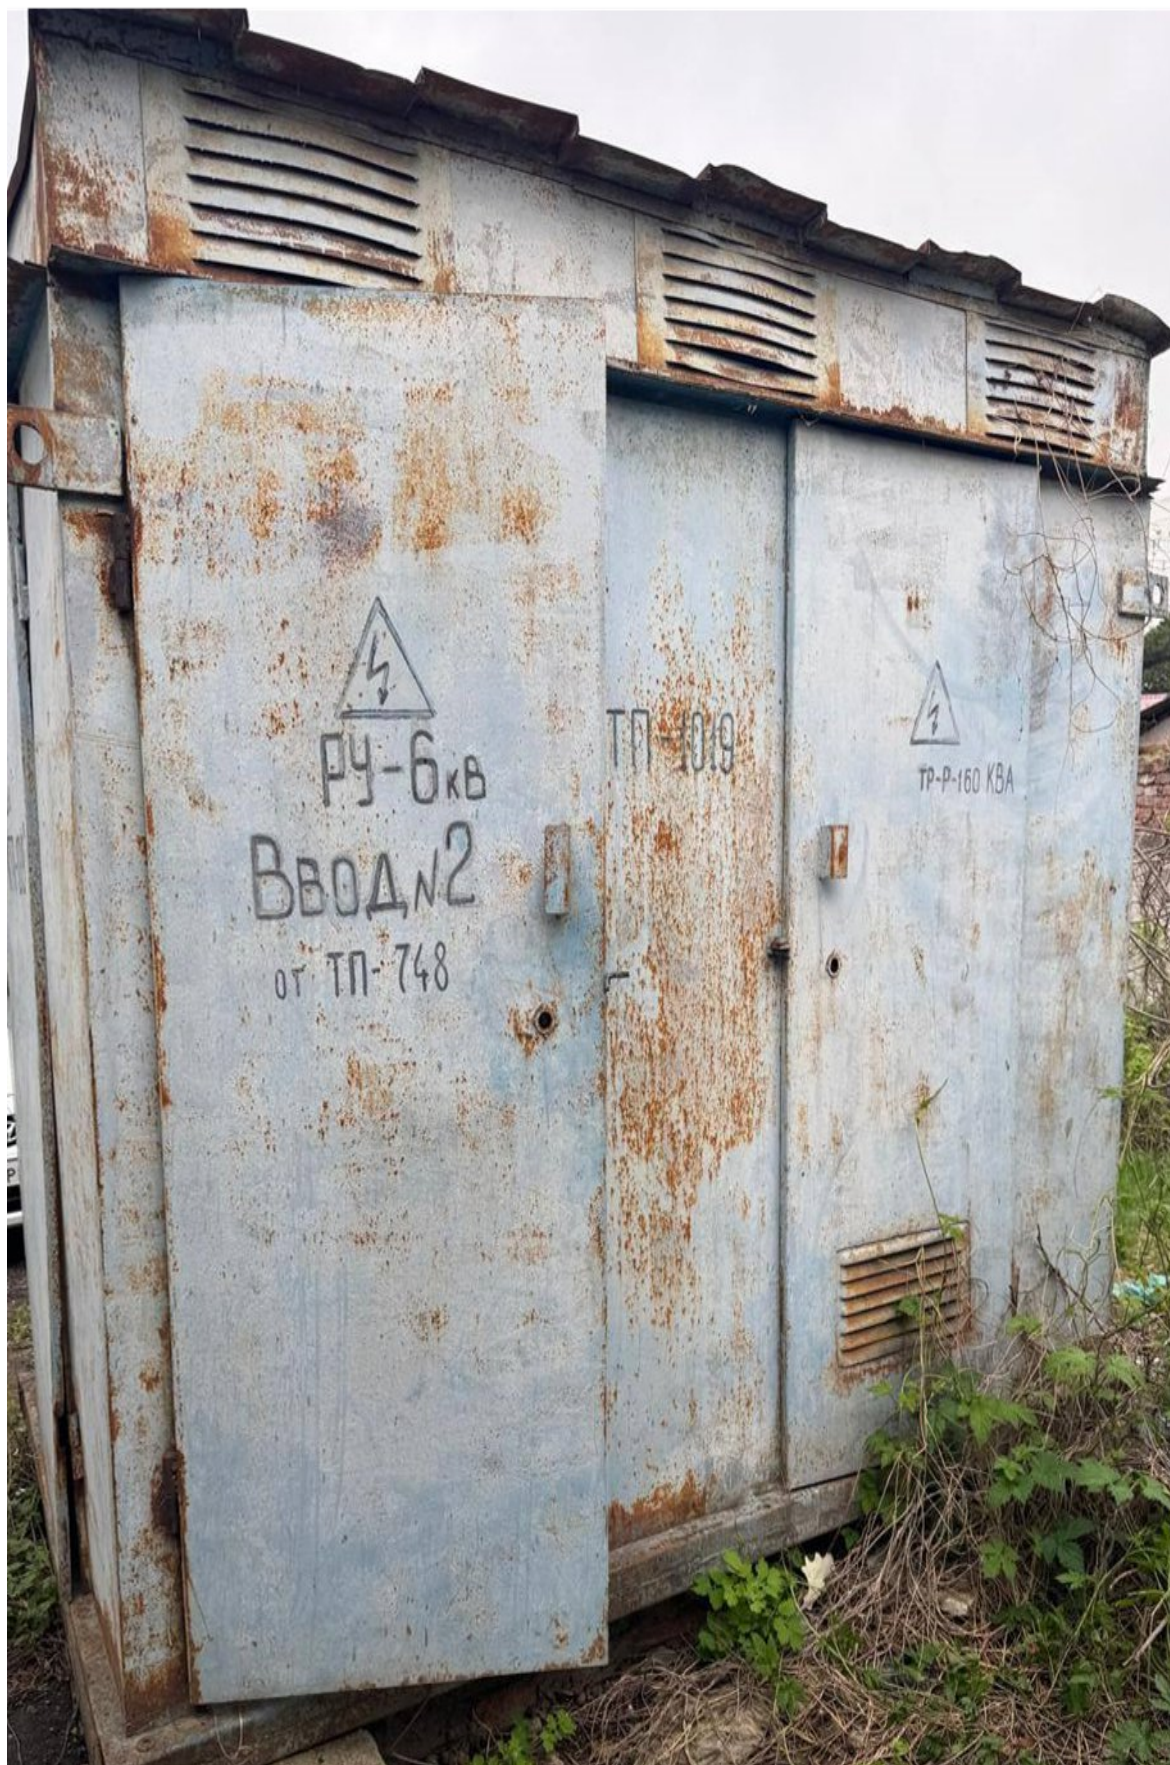
##### **4.1 Трансформаторная подстанция ТП-1019п**

2.1 Нарушение допуска к работам с повышенной опасностью, выразившееся в следующем: Собственник ТП 1019п ООО «Рус Ант» допустил эксплуатацию ТП 1019п с незакрытым на замок помещением РУ. Нарушение требований пункта 3.12 Правил по охране труда при эксплуатации электроустановок, утвержденных Приказом Минтруда России от 15.12.2020 № 903н (далее – ПОТЭЭ).

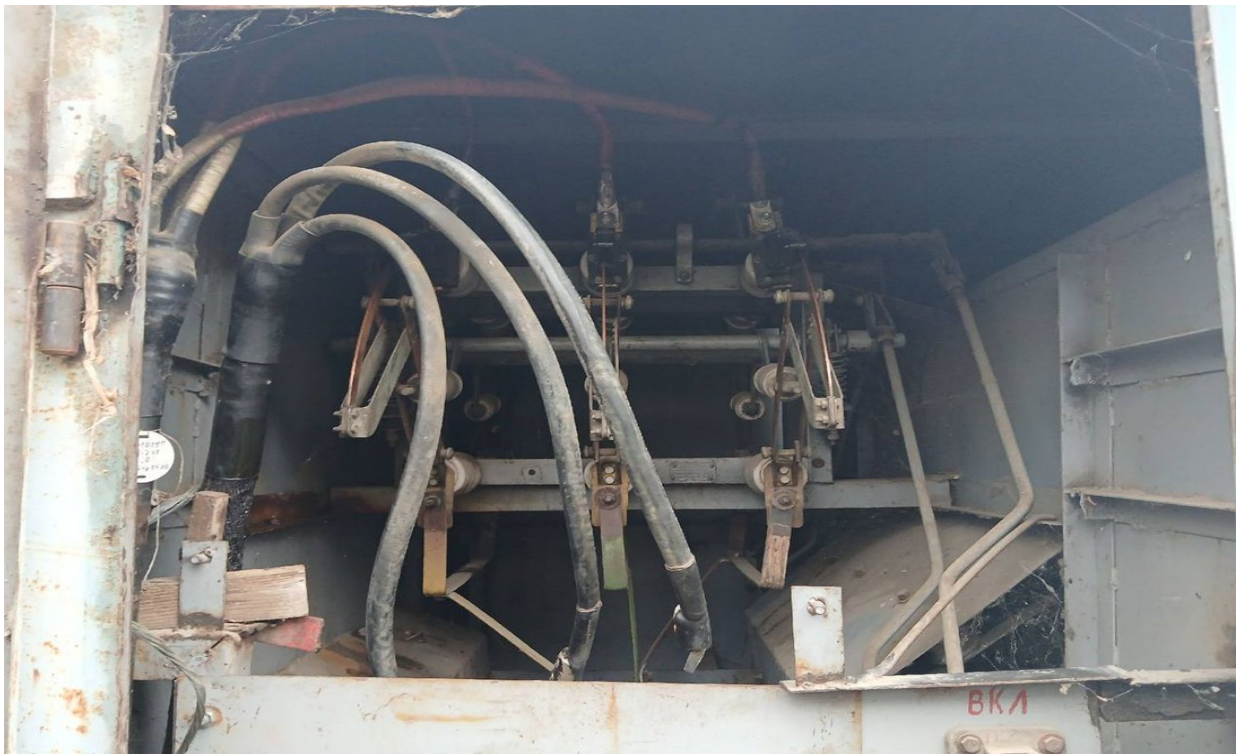
4.2 Распределительное устройство 6 кВ ТП-1019п.  
Внутренний вид.

2.3 Невыполнение операций при подготовке рабочего места в РУ-6 кВ ввод № 2 ТП-1019п для проведения работ на объекте КЛ-6 кВ ТП-748-ТП-1019п кабель «А», «Б» по отключению, ограждению оставшихся под напряжением токоведущих частей заземлению оборудования, вывешиванию запрещающих, предупреждающих и указательных плакатов, чем нарушено требование пункта 5.5 ПОТЭЭ.

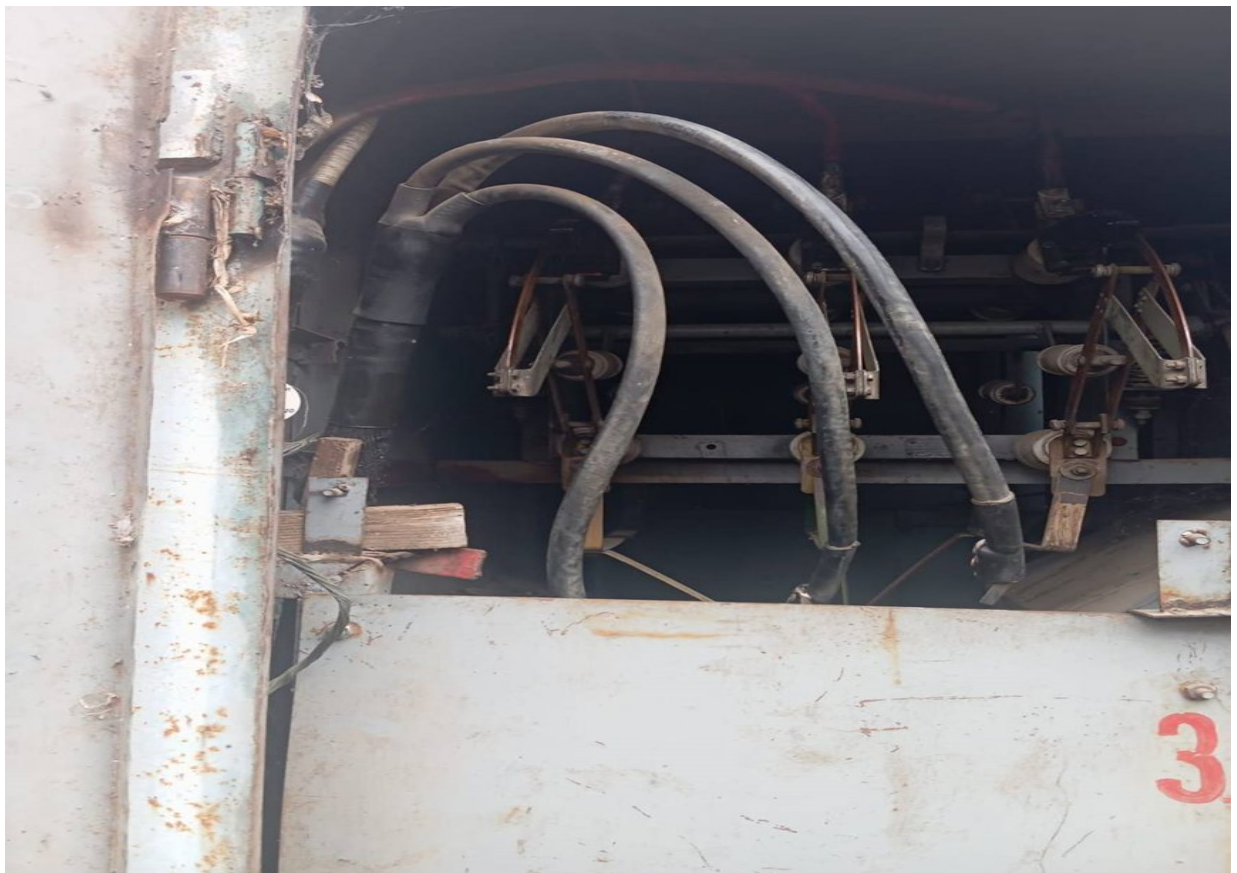
4.3 КЛ 6 кВ «А», «Б» ТП-748 – ТП-1019п. РУ-6кВ ТП-1019п

| 1. Краткое описание несчастного случая<br>31.03.2025 в 10:45 в результате возникновения межфазного короткого замыкания по причине электропробоя изоляции КЛ-6 кВ ТП-748 – ТП-1019п зафиксировано технологическое нарушение по присоединению 6 кВ ПФ-5 ПС 110/6 кВ «Парфюмерная».<br>01.04.2025 согласно наряду-допуску № 1 проведены высоковольтные испытания, и определено место повреждения кабельных линий 6 кВ «А» и «Б» ТП-748-ТП-1019п, вследствие чего выдан наряд-допуск № 2 на производство ремонта вышеуказанных линий.<br>Диспетчером ОДС филиала АО «Электросети Кубани» «Краснодарэлектросеть» 01.04.2025 в 14:23 выдано разрешение на подготовку рабочего места, а также допуск к выполнению работ мастеру службы кабельных линий филиала АО «Электросети Кубани» «Краснодарэлектросеть». Работы были окончены 01.04.2025 в 16:58, в том числе на выполнение мероприятий в ТП-1019п, в отсутствие порядка технологического взаимодействия для осуществления оперативно-технологического управления между филиалом АО «Электросети Кубани» «Краснодарэлектросеть» и ООО «РусАнт».<br>02.04.2025 диспетчером ОДС филиала АО «Электросети Кубани» «Краснодарэлектросеть» в 09:08 выдано разрешение на продолжение работ по наряду-допуску № 2 мастеру филиала АО «Электросети Кубани» «Краснодарэлектросеть», а также (согласно записям телефонных переговоров) диспетчером ОДС филиала АО «Электросети Кубани» «Краснодарэлектросеть» выдано разрешение на вывешивание бирок на кабеле «Б» в ТП-748.<br>Разрешения выданы без выполнения и подтверждения выполнения операций по подготовке рабочего места в РУ-6 кВ ввод № 2 ТП-1019п для проведения работ на объекте КЛ-6 кВ ТП-748 ТП-1019п кабель «А», «Б», по отключению, ограждению оставшихся под напряжением токоведущих частей заземлению оборудования, вывешиванию | | |

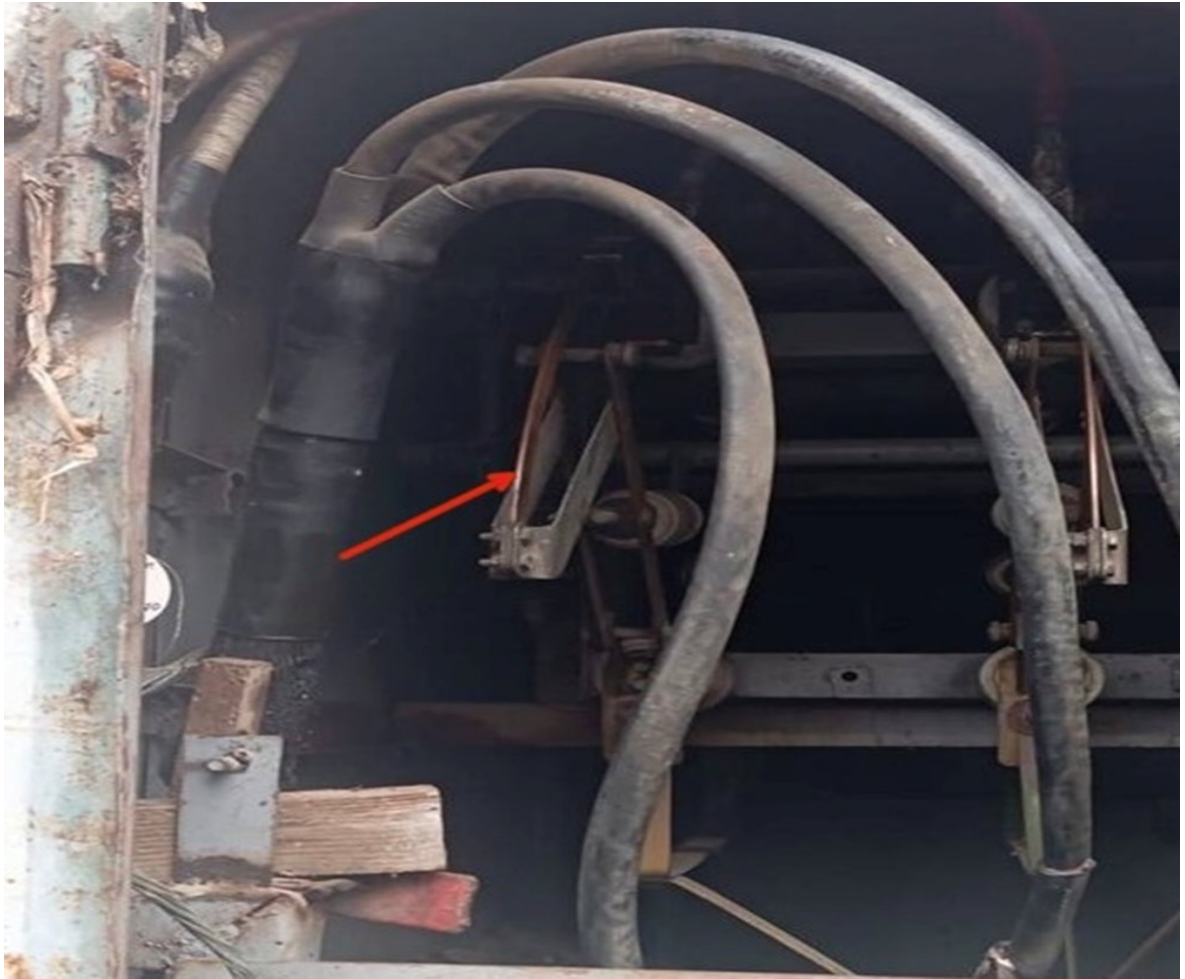
4.4 Место прикосновения

Мастер филиала АО «Электросети Кубани» «Краснодарэлектросеть» (допускающий по наряду-допуску № 2) по окончании ремонтных работ на КЛ-6кВ расширил рабочее место и приступил к вывешиванию бирок в ТП-1019п, вследствие чего приблизился на недопустимое расстояние до токоведущих частей напряжением 6 кВ в ТП-1019п, находящихся под напряжением, в результате чего получил электротравму, несовместимую с жизнью.

| УРОКИ, ИЗВЛЕЧЕННЫЕ ИЗ НЕСЧАСТНОГО СЛУЧАЯ | | 3. Мероприятия по устранению причин несчастного случая<br><br>3.1 Проведен внеплановый инструктаж по охране труда работникам службы кабельных сетей филиала АО «Электросети Кубани» «Краснодарэлектросеть».<br>3.2 Проведена внеплановая проверка знаний по вопросам охраны труда диспетчеру ОДС филиала АО «Электросети Кубани» «Краснодарэлектросеть» и главному инженеру филиала АО «Электросети Кубани» «Краснодарэлектросеть».<br>3.3 Проведена внеплановая специальная оценка условий труда рабочего места мастера службы кабельных линий.<br>3.4 Установлен порядок технологического взаимодействия для осуществления оперативно-технологического управления между филиалом АО «Электросети Кубани» «Краснодарэлектросеть» и ООО «РусАнт». |
