## Уроки, извлеченные из несчастных случаев

<b>УРОКИ, ИЗВЛЕЧЕННЫЕ ИЗ НЕСЧАСТНОГО СЛУЧАЯ</b>		<b>3. Мероприятия по устранению причин несчастного случая</b>
<b>Дата происшествия</b>	22.05.2025	
<b>Наименование организации</b>	ООО «Байкальская энергетическая компания» филиал ТЭЦ-9	
<b>Место несчастного случая</b>	Главный корпус, бункерная галерея ленточных конвейеров ЛК-4, Иркутская область	
<b>1. Краткое описание несчастного случая</b>		
<p>Машинист топливоподачи 4 разряда (далее – машинист 1) пришла на смену с 08:00 до 20:00. Машинист 1 принял смену у отработавшего смену машиниста топливоподачи 4 разряда без замечаний.</p> <p>В 16:04 машинист 1 по телефону получила задание от начальника смены центрального теплового пункта (далее – ЦТП) произвести обход ленточных конвейеров надбункерной галереи на предмет посторонних запахов, задымления.</p> <p>В 16:07 машинист 1 по телефону сообщила начальнику смены ЦТП, что поднялась в надбункерную галерею, посторонних запахов, задымления не наблюдает, и пошла дальше.</p> <p>После обхода в 16:10 прямо с места осмотра ЛК-4 машинист 1 по сотовому телефону доложила начальнику смены ЦТП, что рядом с оборудованием надбункерной галереи задымления и пост

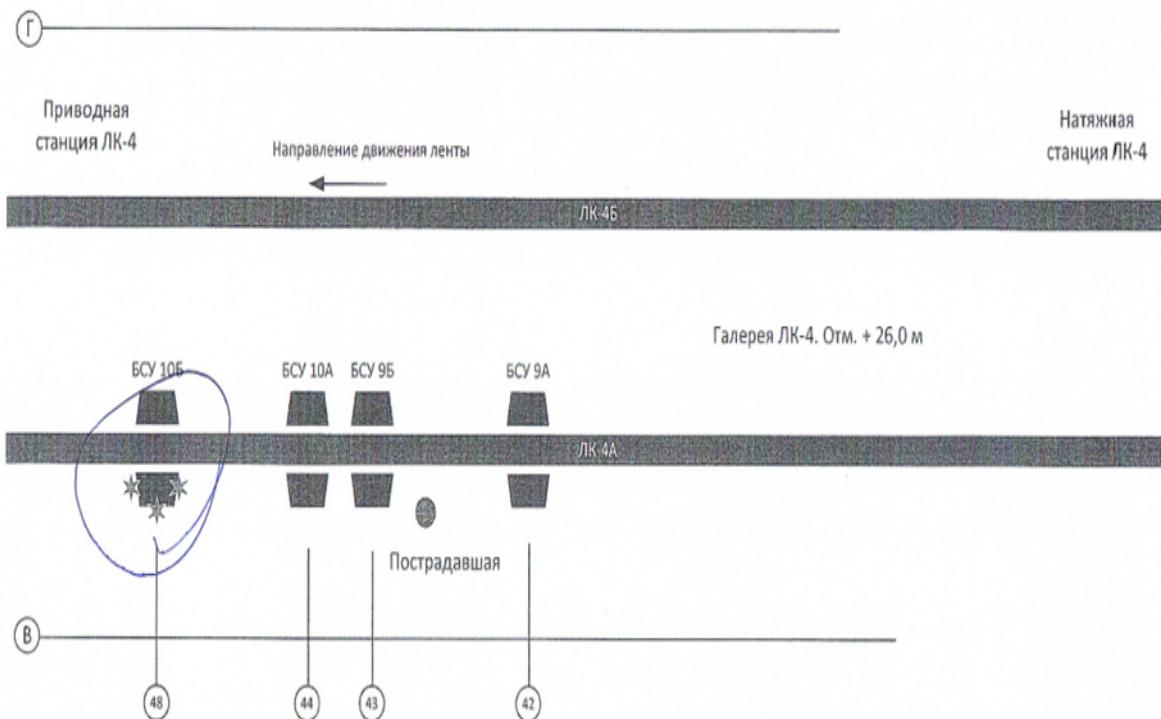
## 4. Схема места происшествия

Конструктивные недостатки и недостаточная надежность машин, механизмов, оборудования, технологических процессов, выразившихся в самовозгорании угля.

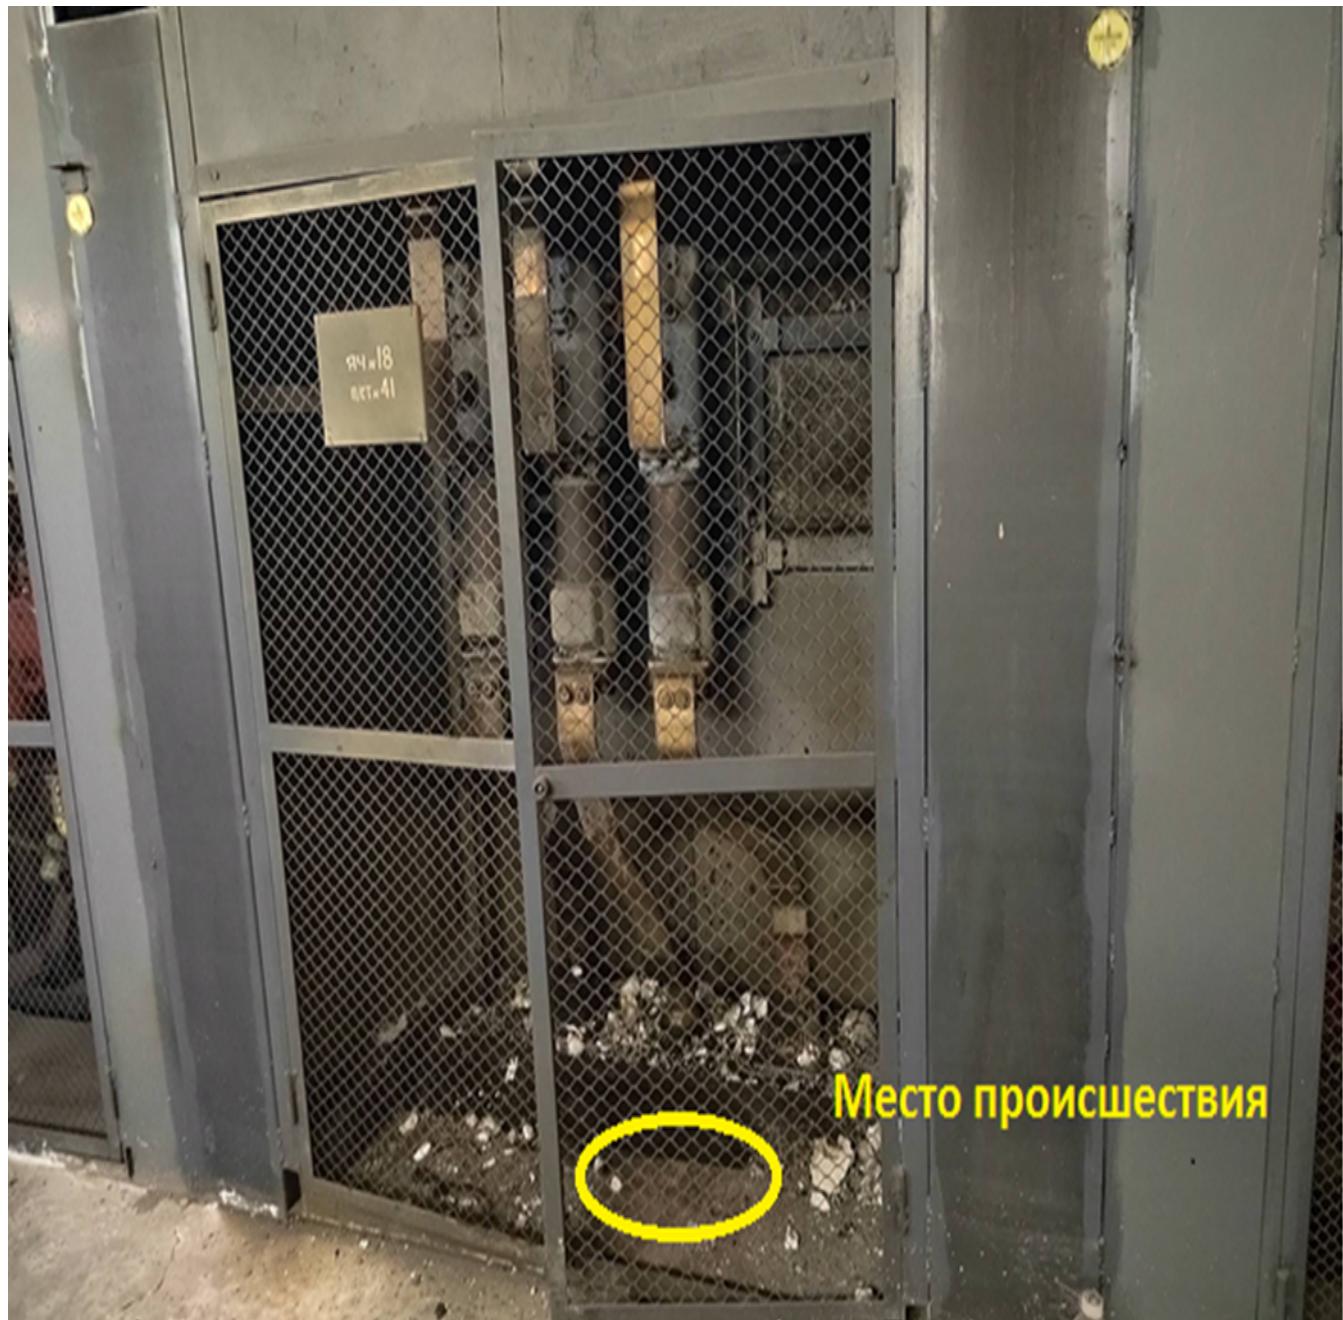
Схема места смертельного несчастного случая произошедшего в ЦСП АО «Уральская Сталь» с электромонтером по обслуживанию электрооборудования

Место нахождения пострадавшего

<p>3.1 Обеспечен индивидуальными видеорегистраторами оперативный персонал цеха сетей и подстанций (далее ЦСП).</p> <p>3.2 Обеспечен индивидуальными сигнализаторами напряжения ремонтный персонал ЦСП</p> <p>3.3 Регламентом по ЦСП, определен порядок действия работников, применяющих индивидуальные видеорегистраторы и сигнализаторы напряжения.</p> <p>3.4 Разобраны на цеховом комитете по охране труда обстоятельства и причины данного несчастного случая.</p> <p>3.5 Проведены внеплановые инструктажи по обстоятельствам и причинам несчастного случая с оформлением в журнале регистрации инструктажей работникам ЦСП.</p> <p>3.6 Проведена внеплановая специальная оценка условий труда на рабочем месте электромонтера по ремонту и обслуживанию электрооборудования ЦСП.</p> <p>3.7 Проведена внеплановая идентификация опасностей и оценка рисков в соответствии с СТО ИСМ 6.1-02 для профессии электромонтер по ремонту и обслуживанию электрооборудования ЦСП с включением раздела по мерам управления рисками.</p> <p>3.8 Проведена внеочередная проверка знаний по электробезопасности электротехнического персонала ЦСП.</p>

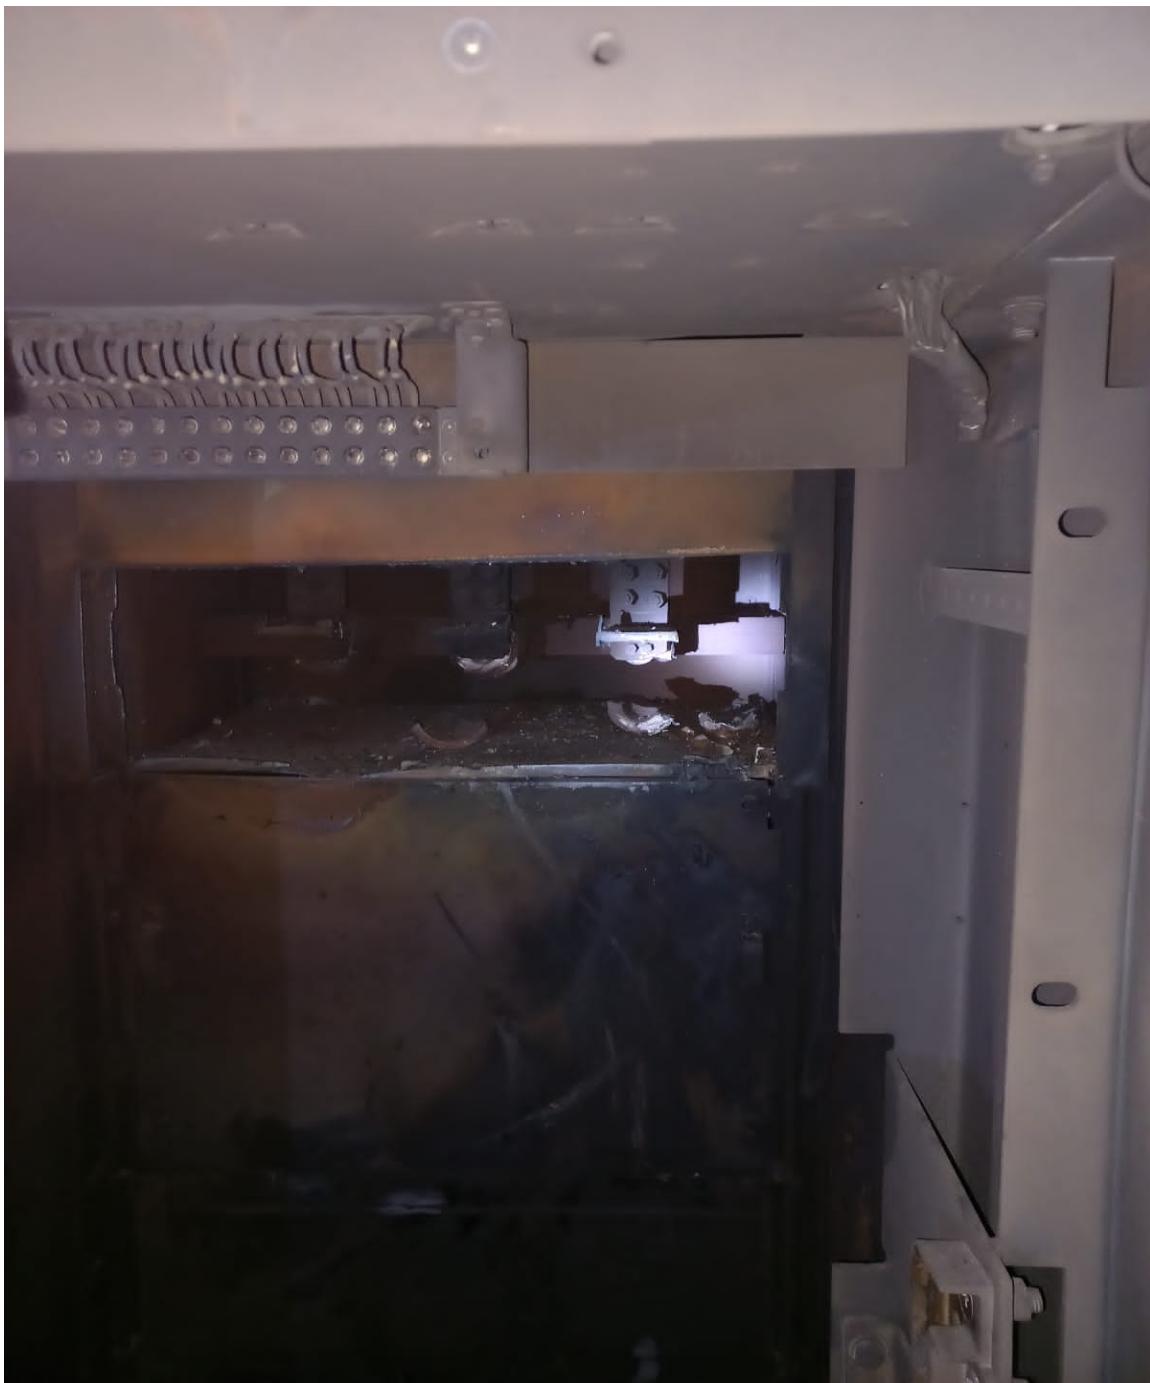
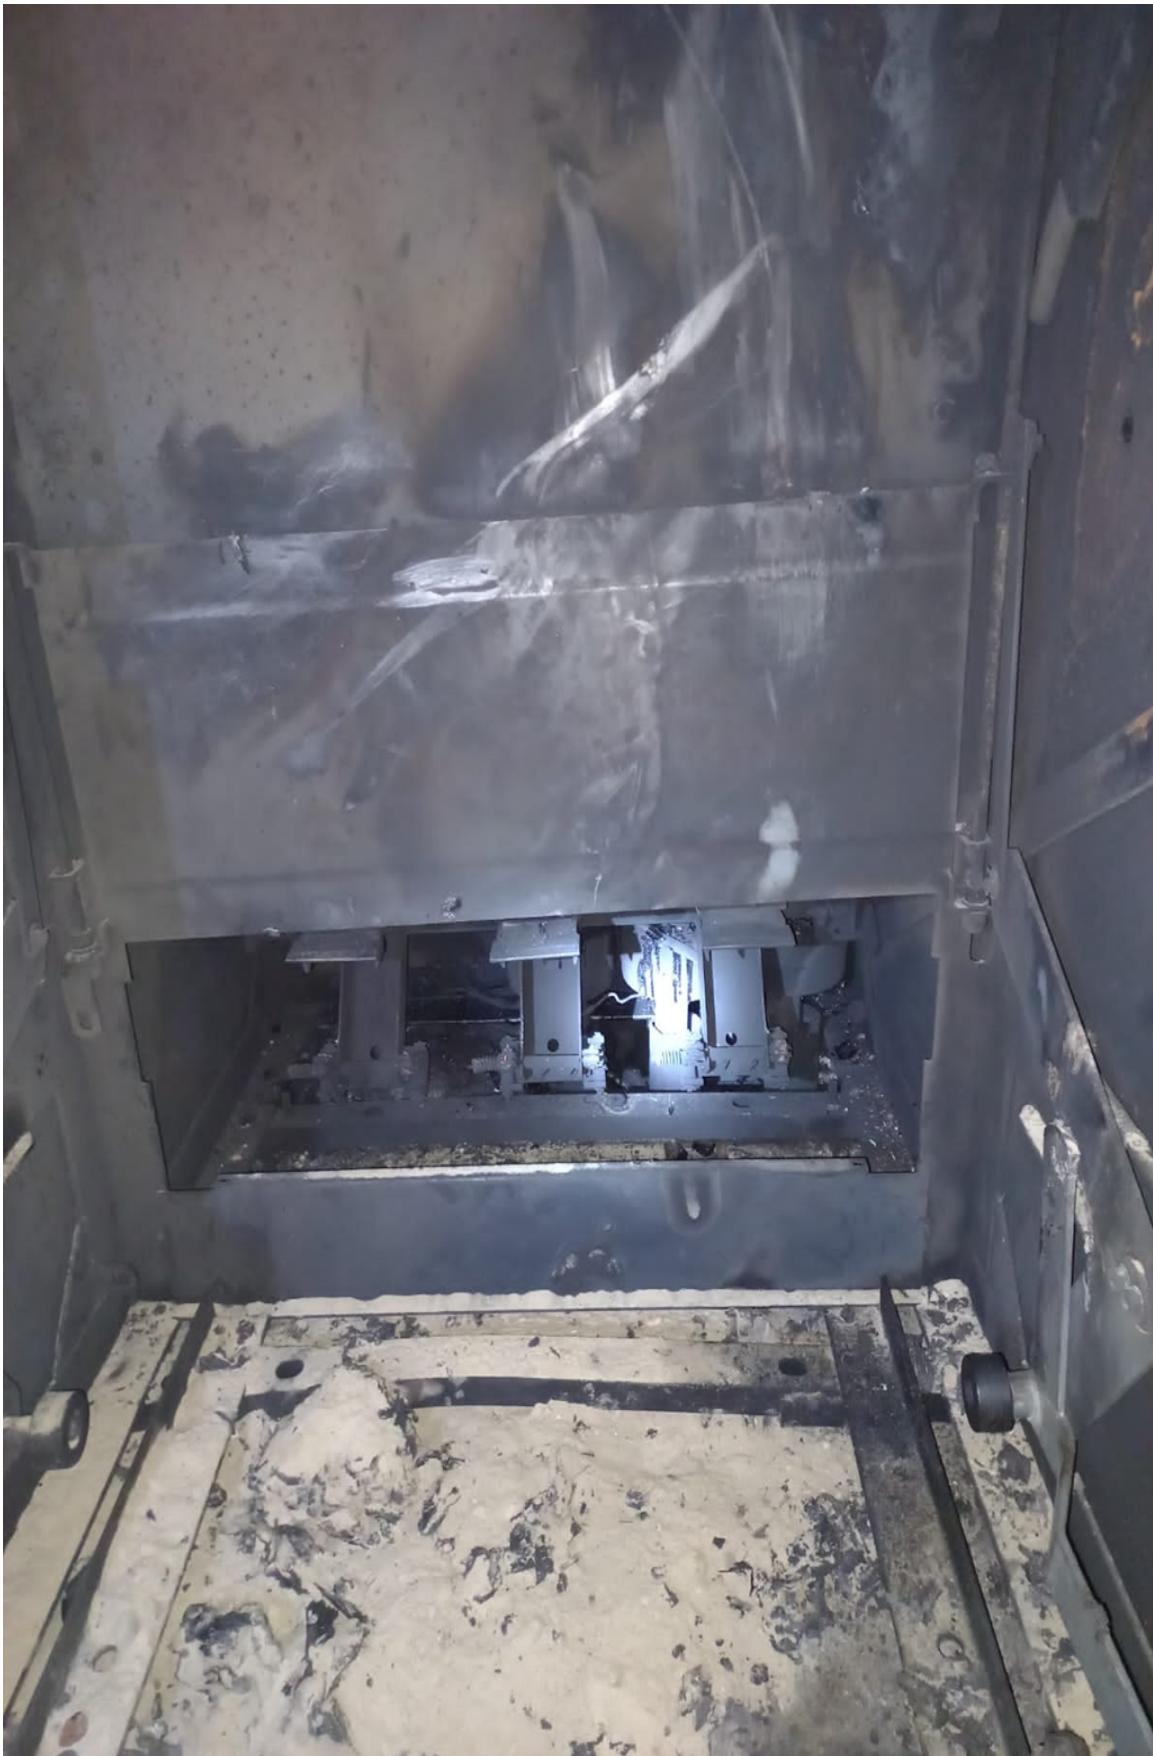
#### 4. Фото и схема места происшествия

Спустя 5 минут на ПС раздался протяжный гул, произошла посадка напряжения и сработала звуковая сигнализация. Спешно вернувшись к кабельному отсеку, производитель работ члена бригады 2 там не обнаружил. Обойдя секцию с лицевой стороны, увидел горящее тело члена бригады 2 в отсеке выкатного элемента ячейки № 113, член бригады 1 в это время стоял рядом с выкатной тележкой, защитная шторка отсека сборных шин была открыта, видны следы воздействия электрической дуги.

**3.5** Обеспечено запирание шторок отсеков комплектных распределительных устройств, на замок при производстве работ в отсеках шкафов КРУ.
