## Уроки, извлеченные из несчастных случаев

УРОКИ, ИЗВЛЕЧЕННЫЕ ИЗ НЕСЧАСТНОГО СЛУЧАЯ		3. Мероприятия по устранению причин несчастного случая
Дата происшествия	17.07.2024	
Наименование организации	АО «Михайловский ГОК им. А.В. Варичева»	
Место несчастного случая	Подстанция № 25, Курская область	
Вид происшествия	Поражение электрическим током	
<p><b>1. Краткое описание несчастного случая</b></p> <p>В 15:07 мастером сменным оперативно-диспетчерской службы цеха сетей и подстанций было дано распоряжение отключить заземляющие ножи ВЛ 110 кВ «ТЯГА-3» ПС № 25 электромонтеру по обслуживанию подстанции участка по обслуживанию электрооборудования ПС горно-сетевого района цеха сетей и подстанций (далее - электромонтер).</p> <p>В 15:19 электромонтер сообщила мастеру сменному о том, что самостоятельно отключить заземляющие ножи ВЛ 110 кВ «ТЯГА-3» не получается.</p> <p>В 16:17 мастер сменный (по телефону с записывающим устройством) направила на дежурной машине мастера участка по обслуживанию электрооборудования ПС Горно-сетевого района, цеха сетей и подстанций (далее – мастер) и электромонтера оперативно-выездной бригады (далее – электромонтер ОВБ) на ПС 25.</p> <p>По прибытии на ПС № 25 мастер

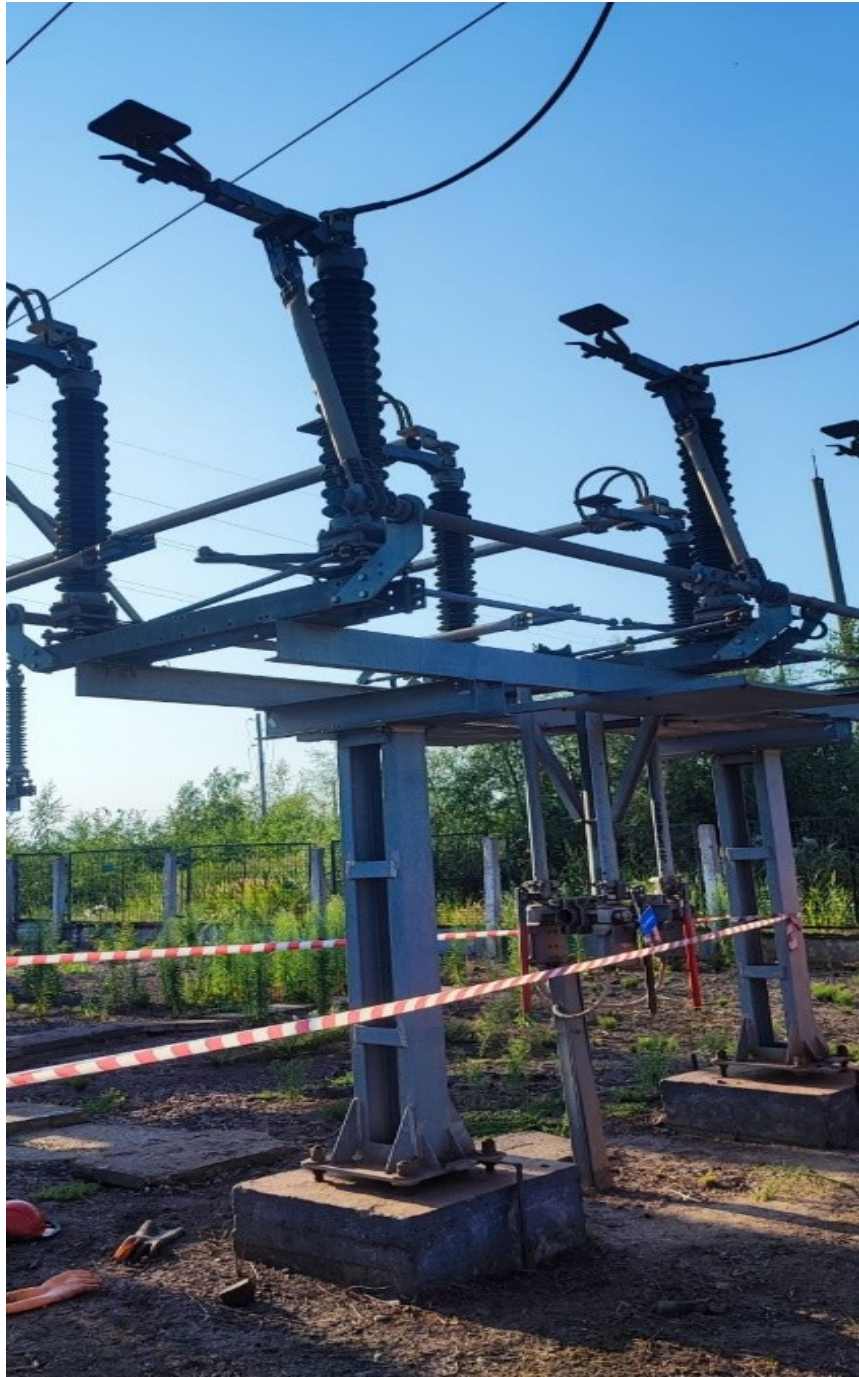
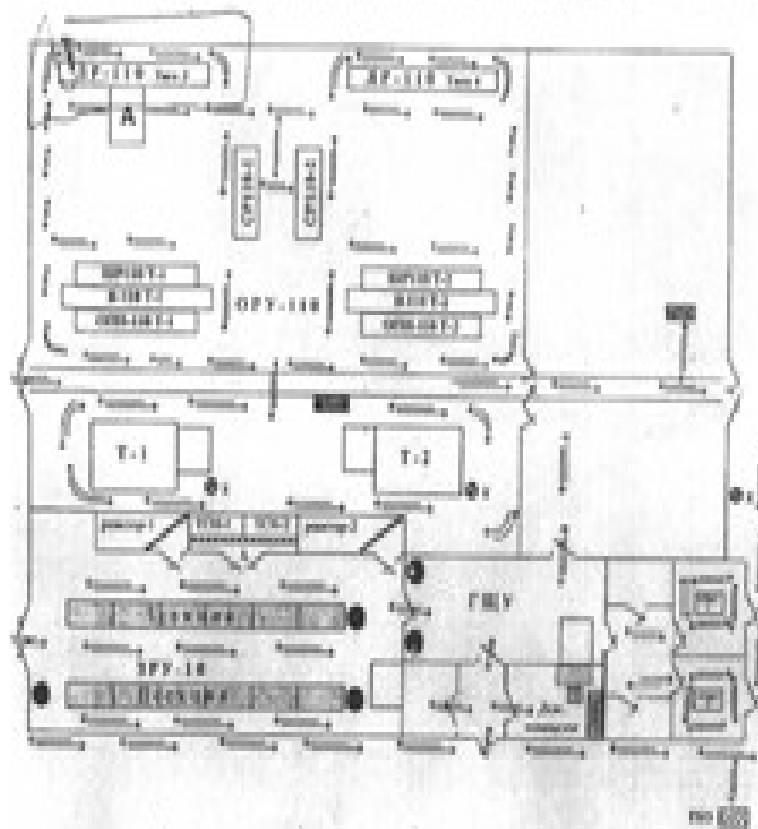
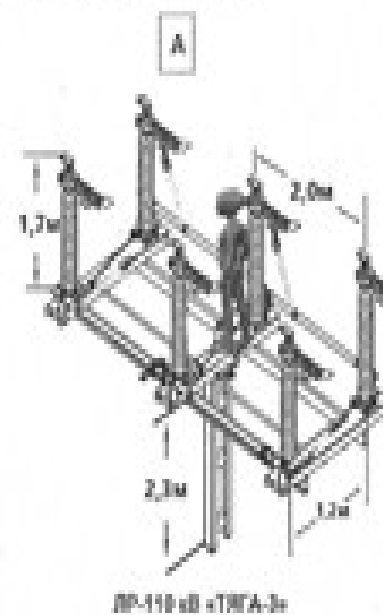
#### 4. Фото и схема места происшествия

В 16:43 электромонтер ОВБ приблизился на недопустимое расстояние до токоведущих частей (менее 1,0 м) и попал под действие электрической дуги. Электромонтер и мастер увидели электромонтера ОВБ лежащим на металлоконструкции лицом вниз, он был в сознании. Далее электромонтер ОВБ освободил правую ногу из застрявшего в металлоконструкции ботинка, самостоятельно спустился с опоры, снял верхнюю часть спецодежды, которая тлела.

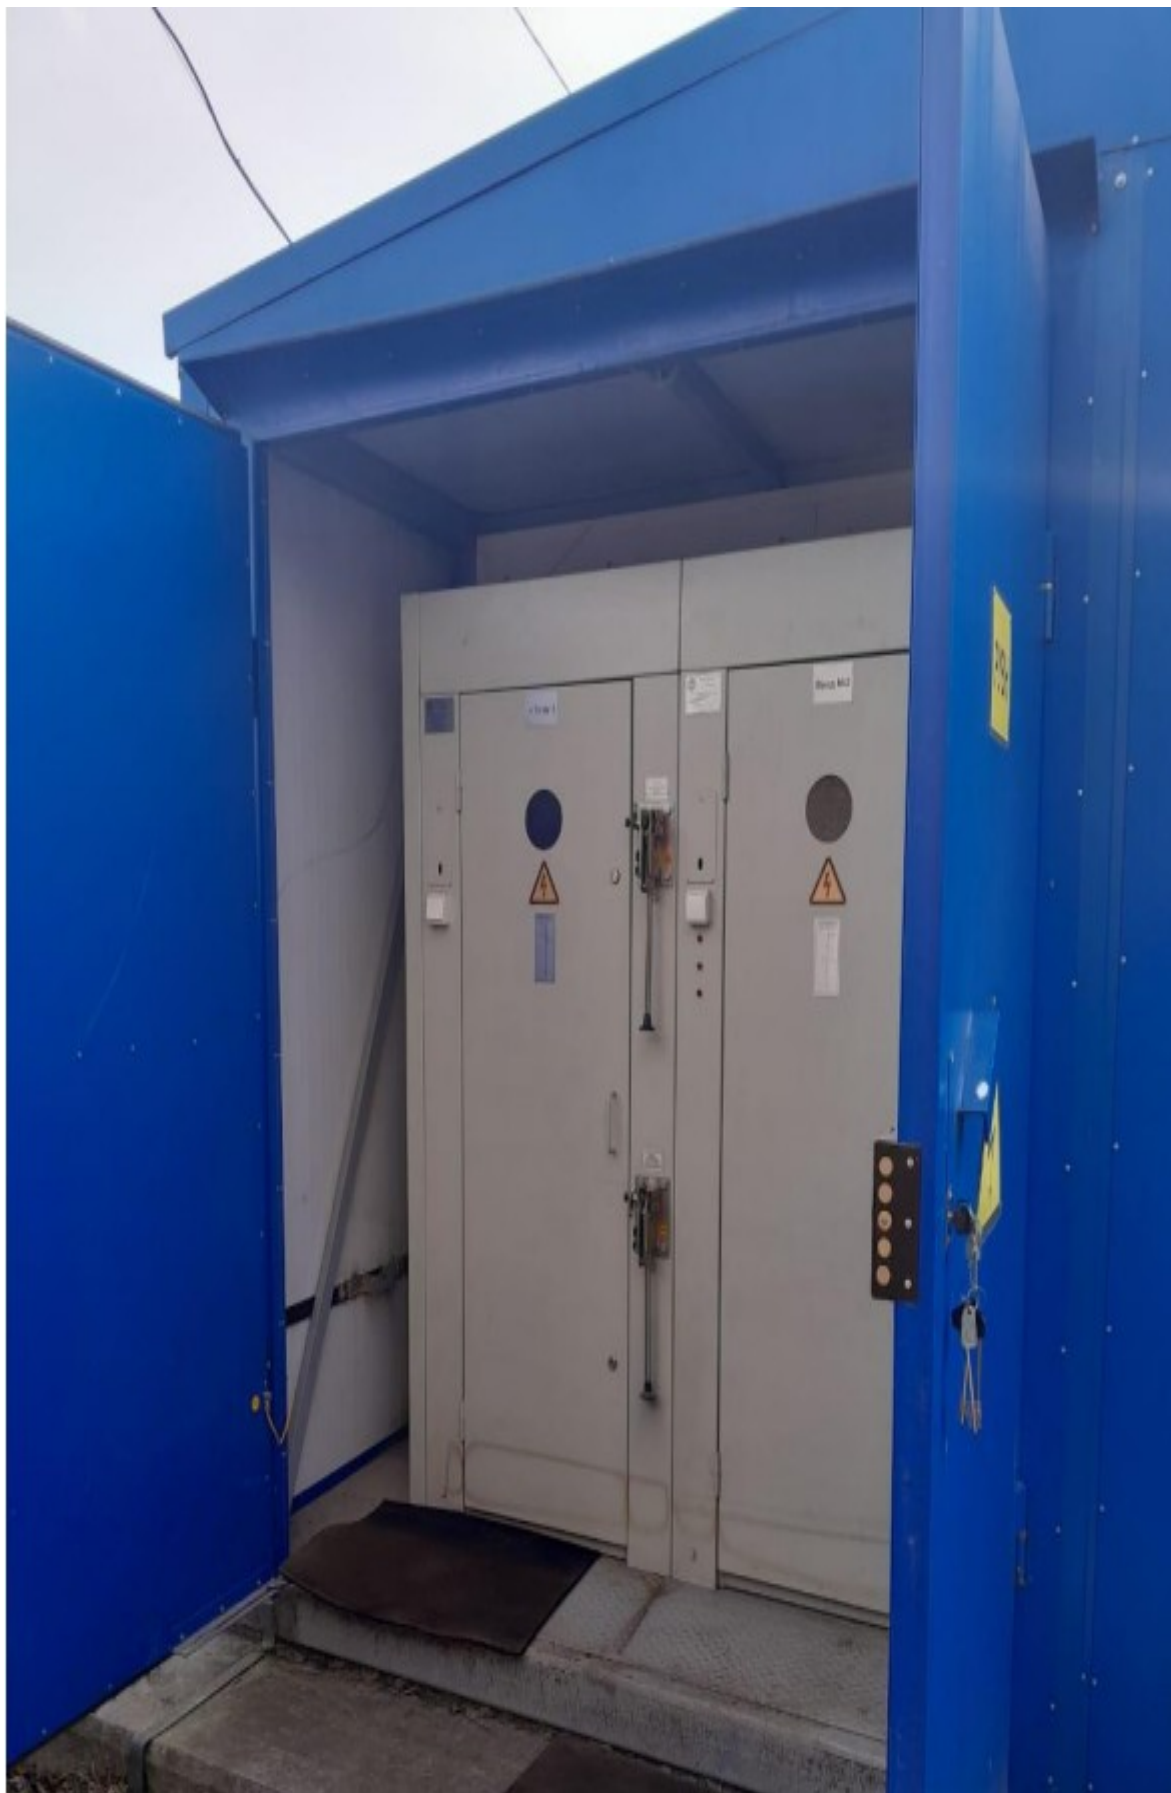
#### 4. Фото и схема места происшествия

<b>Вид происшествия</b>	Поражение электрическим током	
<b>1. Краткое описание несчастного случая</b>		
<p>31.03.2025 в Электрогорском филиале ООО «Ультрадекор» по наряду-допуску на ТП № 6 в РУ 0,4 кВ проводились работы по установке автоматов на отходящих кабельных линиях (далее – КЛ) бригадой в составе: допускающий, руководитель работ и производитель работ.</p> <p>В ходе расследования выяснилось, что допускающий выдал наряд-допуск, не имея на то соответствующей квалификации (III группа до и выше 1000 В оперативный персонал, требуемая - IV группа до и выше 1000 В оперативный персонал).</p> <p>Работы планировалось проводить с поэтапным отключением секций 0,4 кВ. После проведения целевого инструктажа были проведены работы на первой секции РУ 0,4 кВ.</p> <p>При подготовке второго этапа работ допускающий самостоятельно открыл РУ 6 кВ секции № 2 для отключения вводного разъединителя КЛ трансформатора Т 2, приблизился на недопустимое расстояние к токоведущим частям, находящимся под напряжением, и был смертельно поражен электрическим током.</p>

<b>2. Причины несчастного случая</b>		
<p>2.1 Нарушен технологический процесс, выразившийся в приближении к токоведущим частям, находящимся под напряжением, на недопустимое расстояние, нарушены требования пункта 3.3 Правил по охране труда при эксплуатации электроустановок, утвержденных приказом Минтруда России от 15.12.2020 № 903н (далее – ПОТЭЭ), пункта 5.1.17 Инструкции по охране труда ОТ ЭГ 02.04.2023.</p> <p>2.2 Отсутствие на ТП № 6 средств индивидуальной защиты (далее – СИЗ), чем нарушен пункт 4.8 ПОТЭЭ.</p> <p>2.3 Отключение коммутационного аппарата - вводного разъединителя «Ввод № 2» проводилось без применения СИЗ, чем нарушен пункт 3.9 ПОТЭЭ.</p>

- ① Место обнаружения
- ② Место перемещения

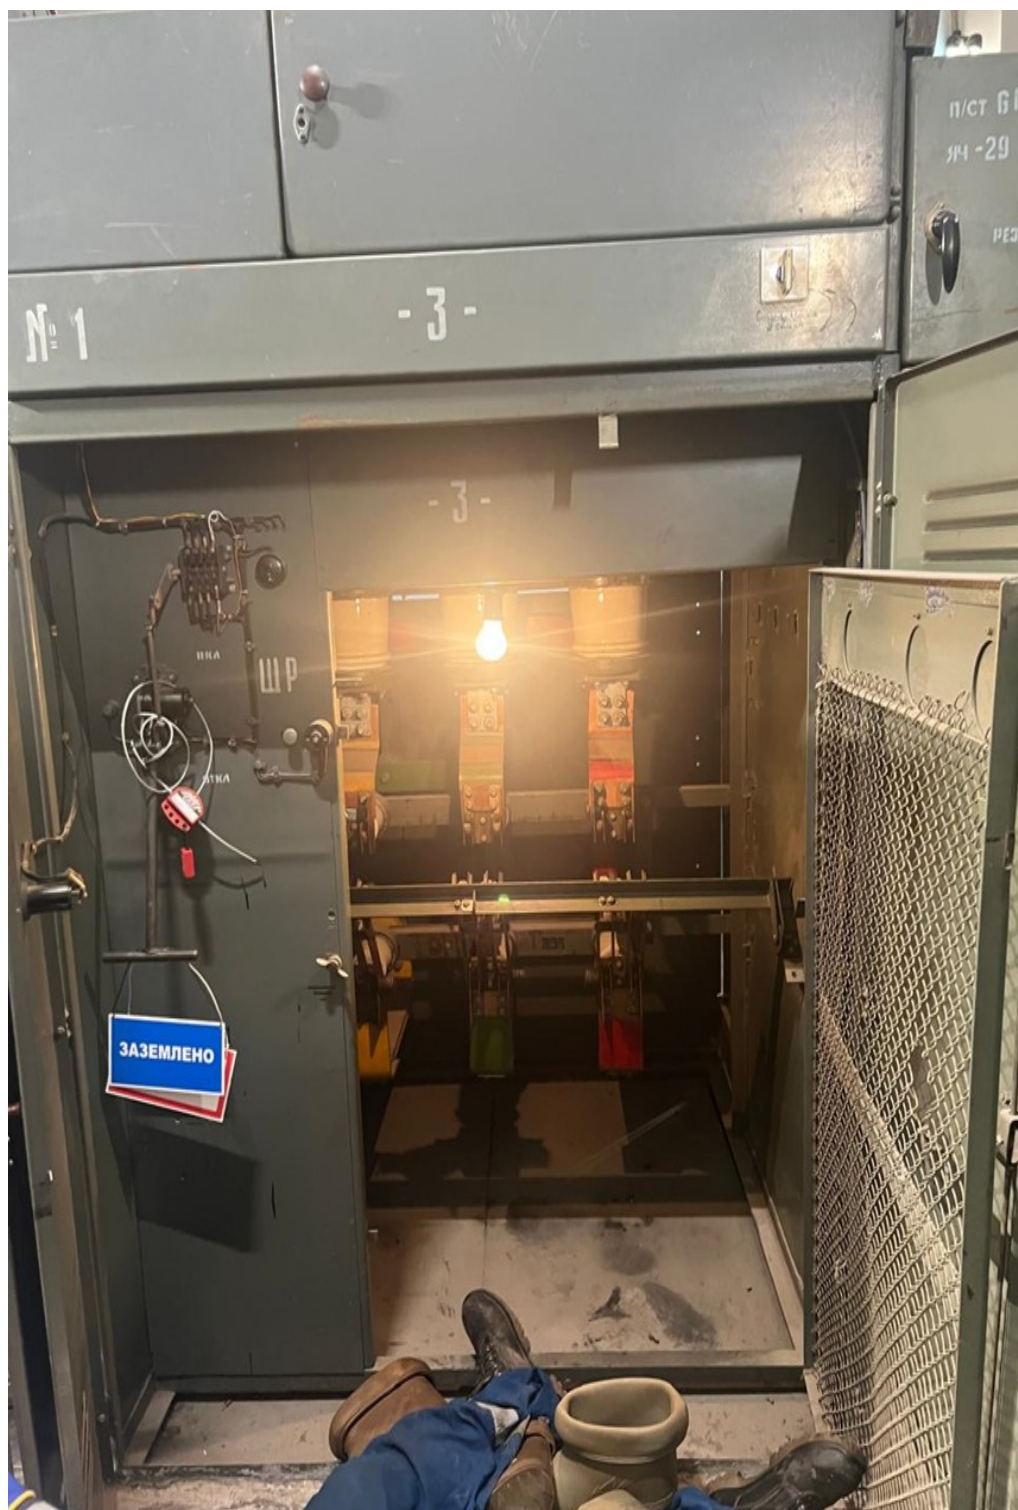
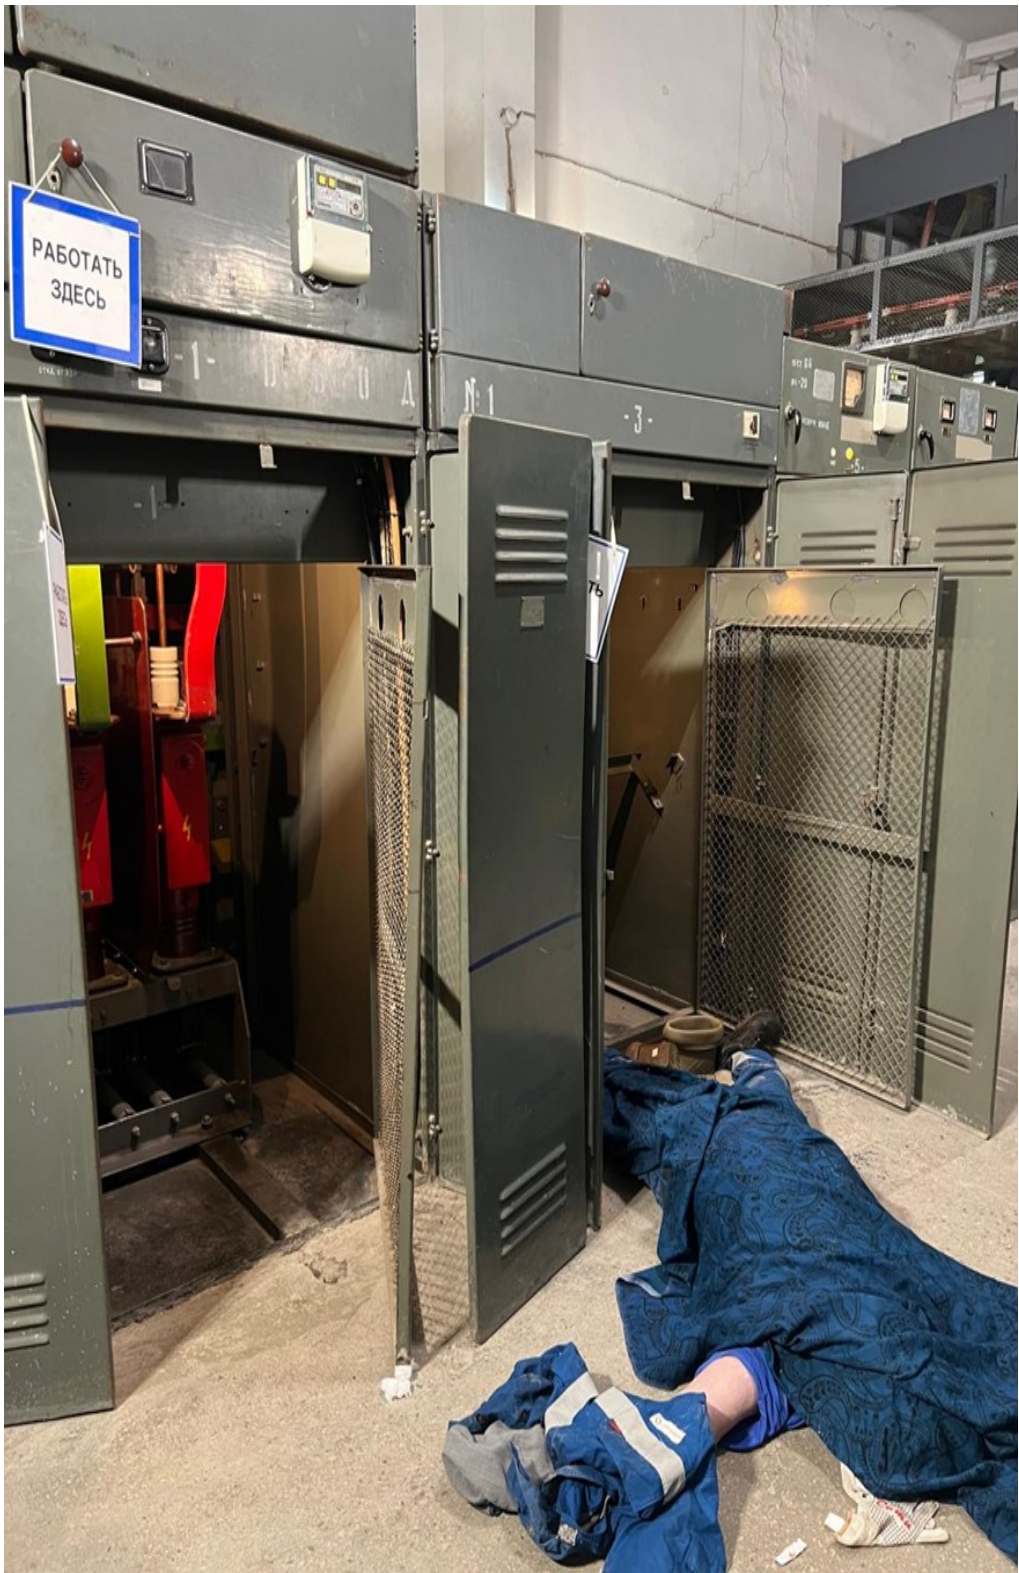
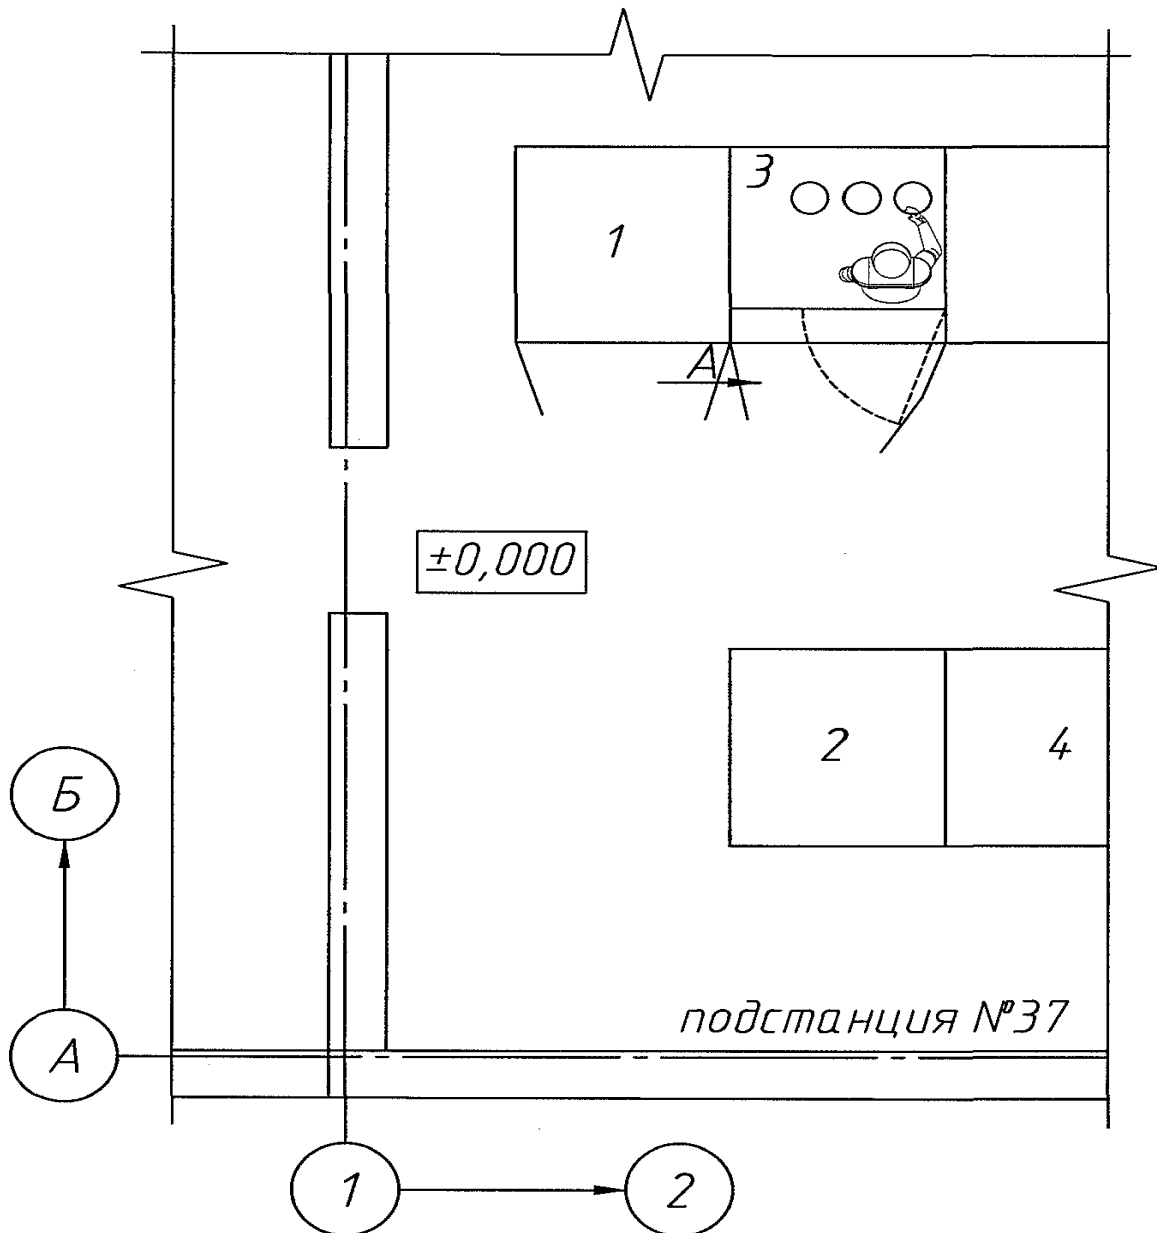
#### 4. Фото и схема места происшествия

2.2. Самовольное проникновение за постоянное ограждение губок ШР ячейки № 3 ввода 1, чем нарушен пункт 4.2 ПОТЭЭ («Не допускается самовольное проведение работ

в действующих электроустановках, а также расширение рабочих мест и объема задания, определенных нарядом-допуском, распоряжением или утвержденным работодателем перечнем работ, выполняемых в порядке текущей эксплуатации»), так как на губки ШР ячейки № 3 ввода 1, оставшиеся под напряжением, допуск не производился.

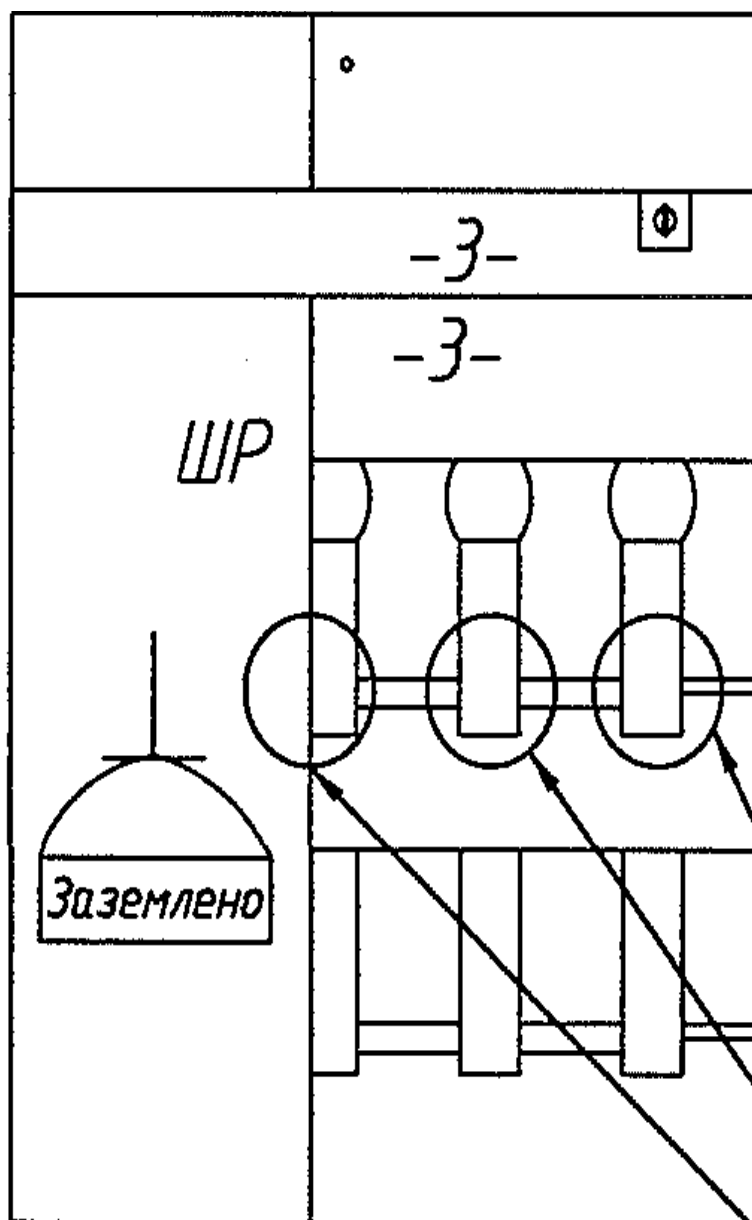
*Схема отсека шинного  
разъединителя*

2.5. Нарушение требования пункта 4.7 ПОТЭЭ («Не допускается в электроустановках работать в согнутом положении, если при выпрямлении расстояние до токоведущих частей будет менее расстояния, указанного в таблице № 1»). Расстояние до оставшихся под напряжением верхних губок шинного разъединителя ячейки № 3 при распрямлении составляет менее 0,6 м.

Токоведущие части под напряжением 6кВ

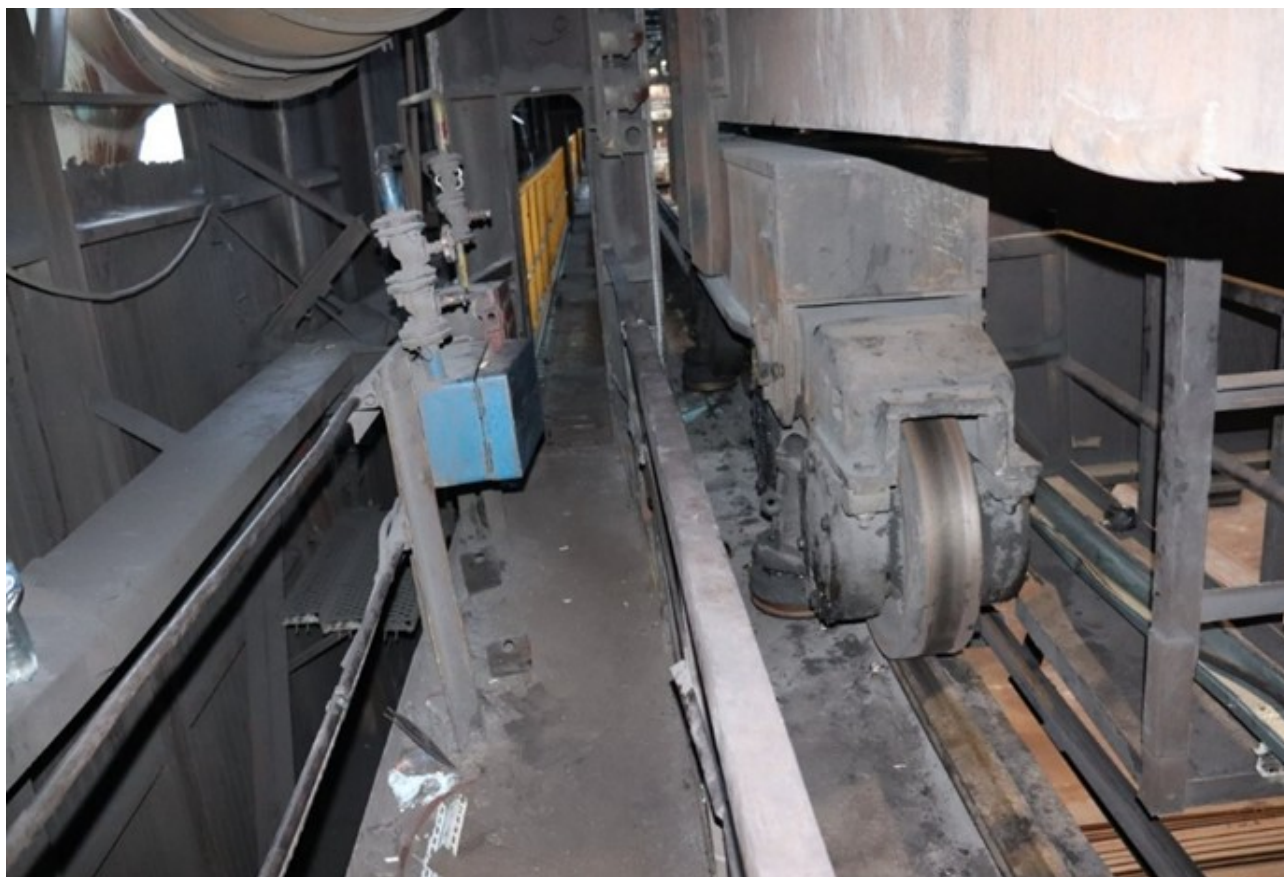
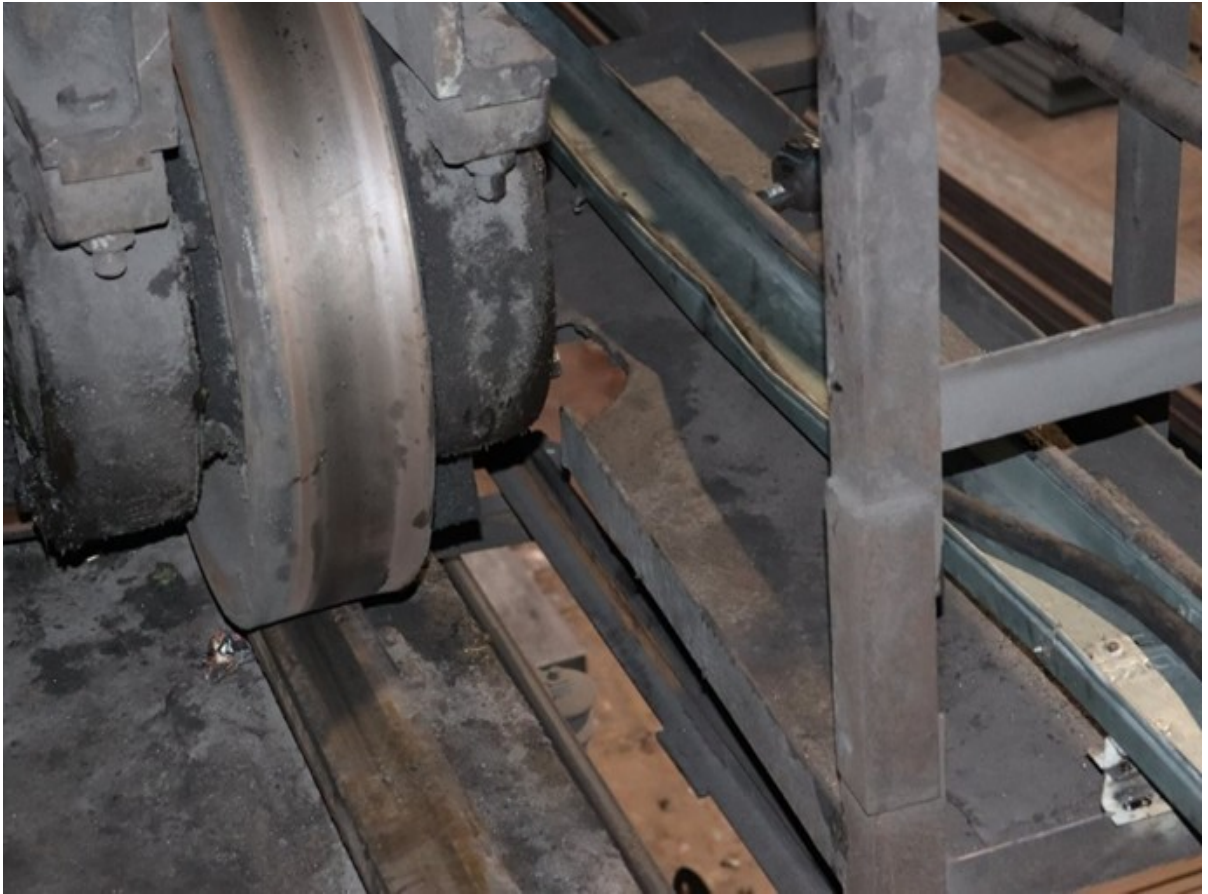
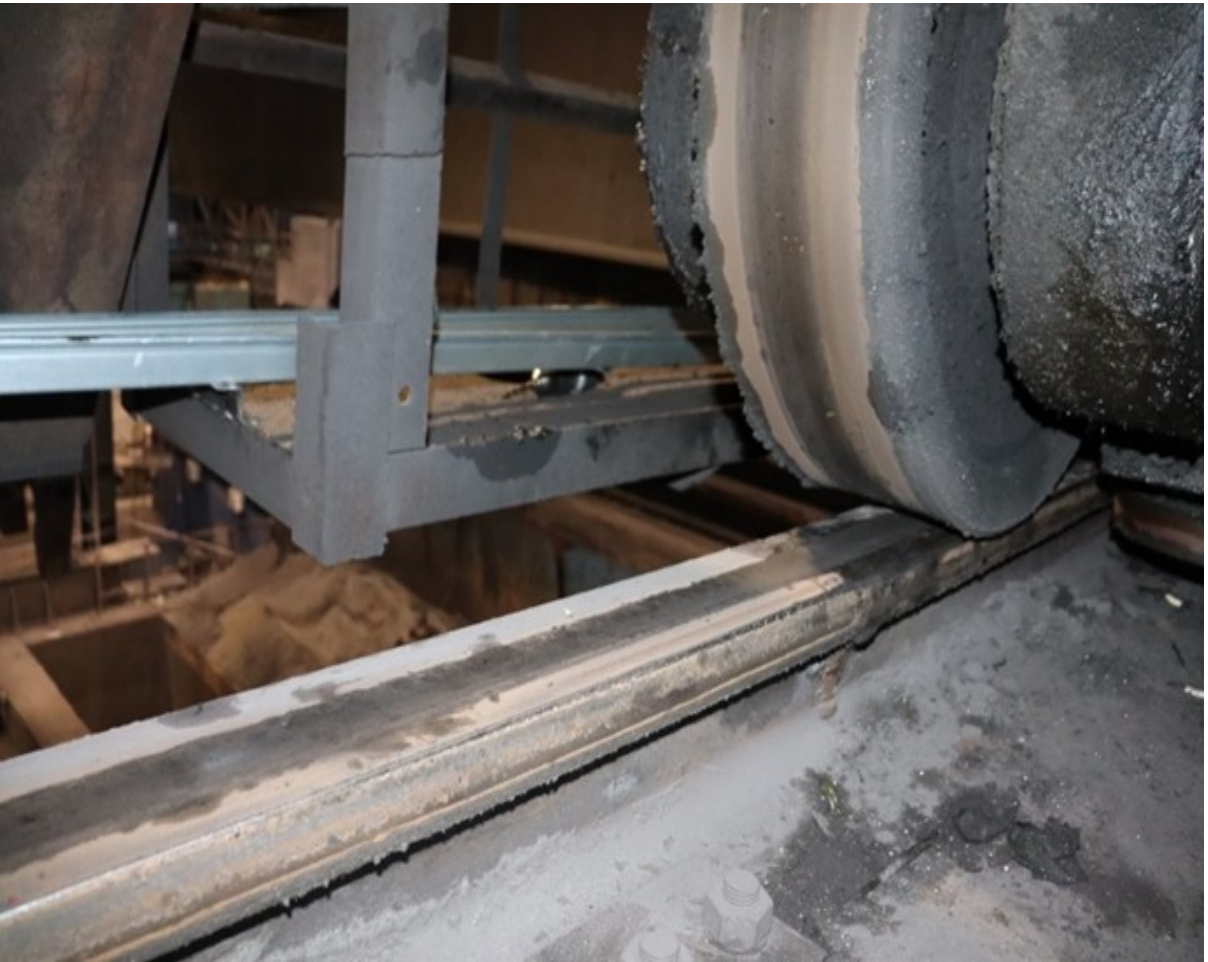
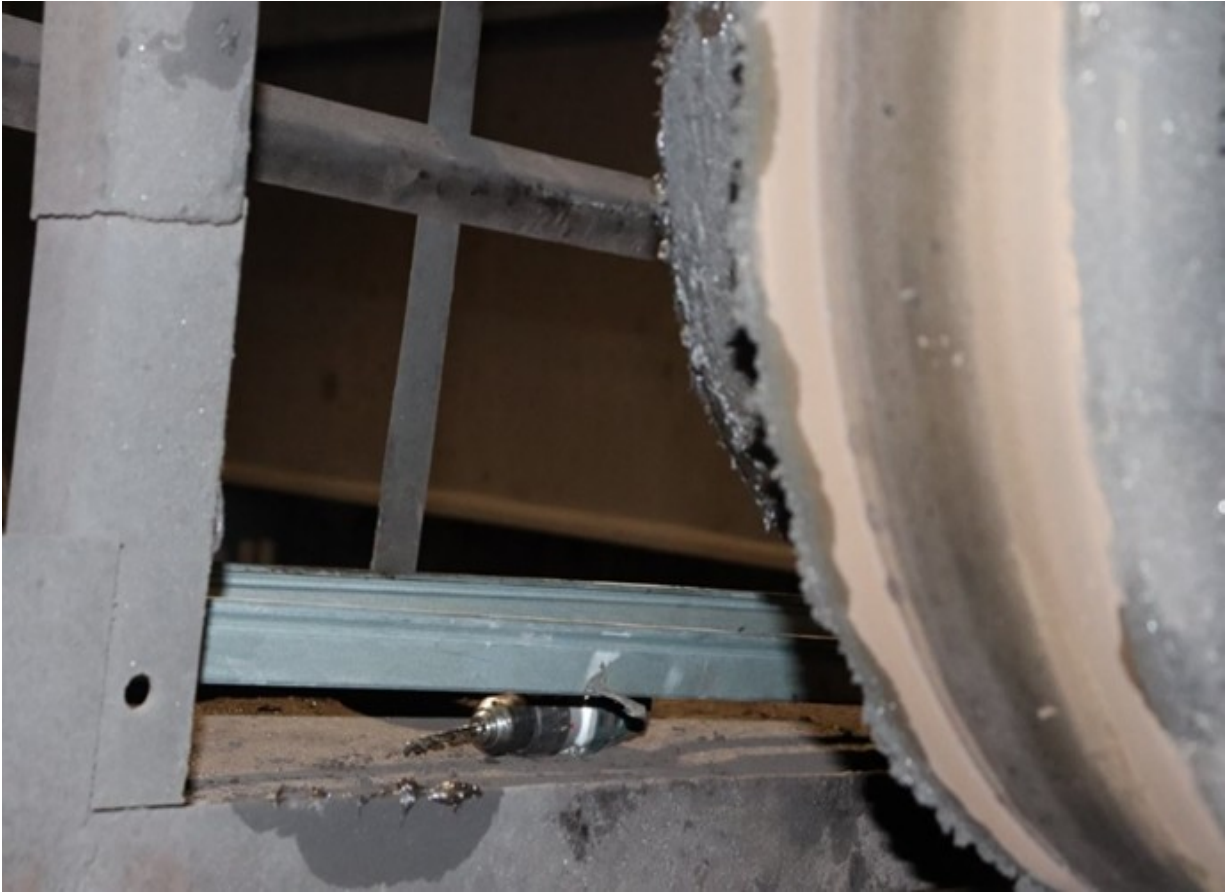
#### 4. Фото места происшествия

4. Прочие причины, квалифицированные по материалам расследования несчастных случаев, а именно: выполнение работ работником вблизи действующих крановых троллей без выключения троллей, неогороженность изолирующими материалами (резиновыми ковриками, деревянными щитами) места возможного касания троллей (проемы для обслуживания балансира) в случае невозможности снятия напряжения (нарушен п. 3.13 инструкции по охране труда для электромонтера по ремонту и обслуживанию электрооборудования ИОТ-003-2023).
