## Уроки, извлеченные из несчастных случаев

| УРОКИ, ИЗВЛЕЧЕННЫЕ ИЗ НЕСЧАСТНОГО СЛУЧАЯ | | <b>3. Мероприятия по устранению причин несчастного случая</b><br><br>3.1 Проведен внеплановый инструктаж по охране труда с работниками МУП «ЖКХ «Южное» муниципального образования «Харабалинский муниципальный район Астраханской области» по обстоятельствам несчастного случая.<br><br>3.2 Проведена внеплановая специальная оценка условий труда на рабочем месте «Оператор котельных установок 2 разряда» тепловых сетей.<br><br>3.3 Проведены системные мероприятия по управлению профессиональными рисками на рабочих местах, связанные с выявлением опасностей, оценкой и снижением уровней профессиональных рисков.<br><br>3.4 Введена в штатное расписание должность специалиста по охране труда. |

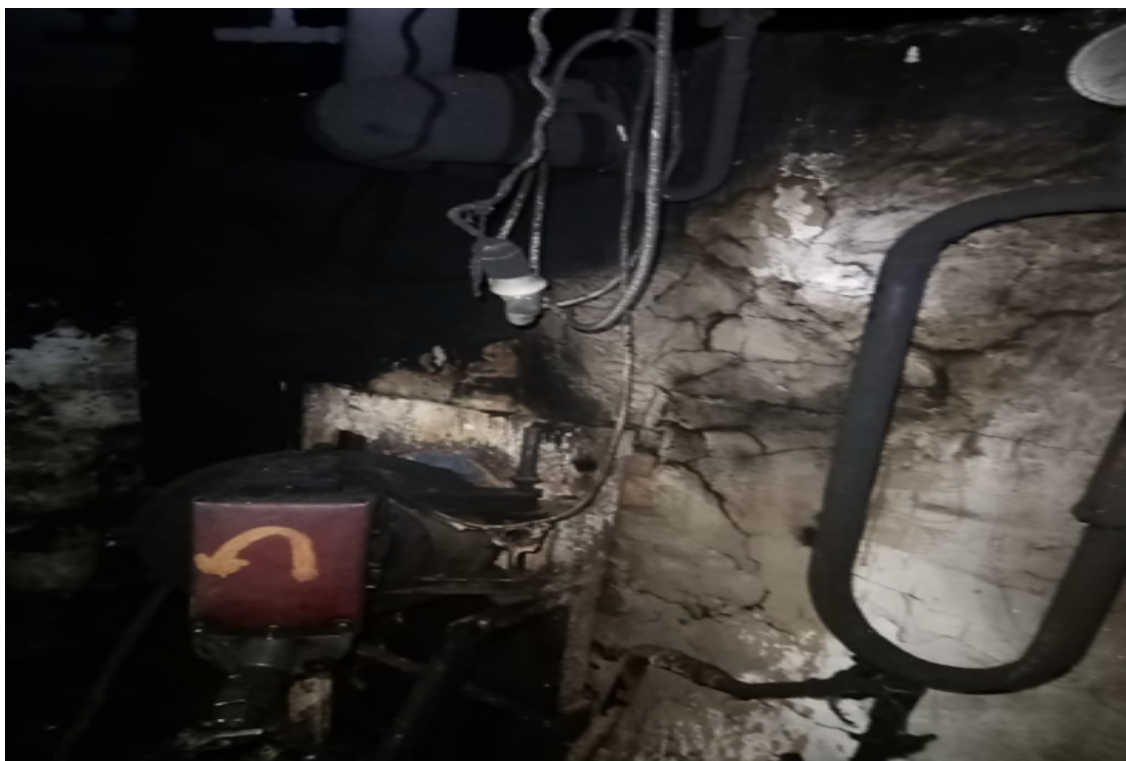
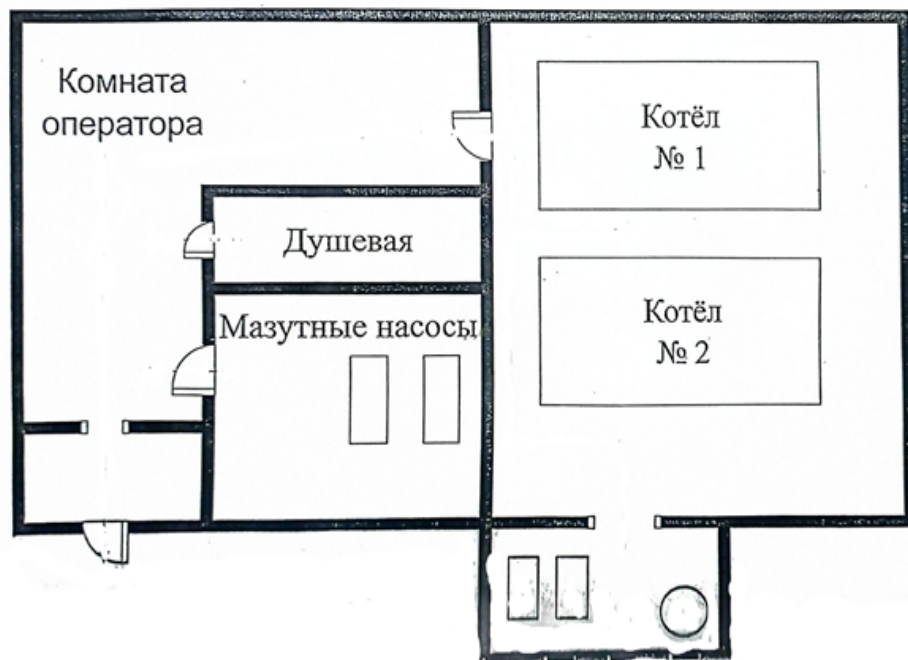
#### 4. Фото и схема места происшествия

| УРОКИ, ИЗВЛЕЧЕННЫЕ ИЗ НЕСЧАСТНОГО СЛУЧАЯ | | <b>3. Мероприятия по устранению причин несчастного случая</b><br><br>3.1 Проведен внеплановый инструктаж по охране труда с работниками МУП «ЖКХ «Южное» муниципального образования «Харабалинский муниципальный район Астраханской области» по обстоятельствам несчастного случая.<br><br>3.2 Проведена внеплановая специальная оценка условий труда на рабочем месте «Оператор котельных установок 2 разряда» тепловых сетей.<br><br>3.3 Проведены системные мероприятия по управлению профессиональными рисками на рабочих местах, связанные с выявлением опасностей, оценкой и снижением уровней профессиональных рисков.<br><br>3.4 Введена в штатное расписание должность специалиста по охране труда. |
|---|---|---|
| <b>1. Краткое описание несчастного случая</b><br><br>01.01.2025 в 20:00 оператор котельных установок 2 разряда согласно установленному графику режима работы в МУП ЖКХ «Южное» МО «Харабалинский район» заступил один на ночную смену в котельную «ПМК-26», проверку его состояния здоровья никто не осуществлял. Доклад ночной смены о работе котельной за сутки должен был быть осуществлен в период с 06:00 до 07:00 на пульт дежурного МУП ЖКХ «Южное» МО «Харабалинский район», однако в указанный промежуток времени оператор котельных установок не вышел на связь, не предоставил доклад о состоянии работы котельной «ПМК-26», на телефонные звонки также не отвечал. О данном происшествии дежурным было сообщено директору МУП ЖКХ «Южное» МО «Харабалинский район». <p>По прибытии в котельную директор обнаружил густой едкий дым, открытого огня от пожара либо возгорания в котельной не наблюдалось, у входа в котельную на полу лежал оператор котельных установок, который был в сознании и тяжело дышал.</p> <p>При проведении осмотра помещения котельной сотрудником МЧС России по Астраханской области была обнаружена стеклянная бутылка объемом 0,5 литра с жидкостью прозрачного цвета и специфическим запахом алкоголя.</p> <p>Находясь в состоянии алкогольного опьянения, пострадавший перепутал последовательность запуска котла, в результате чего произошла вспышка паров мазута, которая вызвала сильный ожог тела пострадавшего и последующее задымление помещения котельной.</p> <p>06.01.2025 пострадавший скончался в реанимационном отделении районной больницы в результате термических ожогов головы, шеи, туловища и конечностей 2–3 степени, общей площадью около 70% поверхности тела, осложнившейся развитием ожоговой болезни.</p> <p>Согласно справке о результатах химико-токсикологических исследований в крови пострадавшего обнаружен этиловый спирт 0,93 г/л.</p> | | |
| <b>2. Причины несчастного случая</b><br><br>2.1 Неудовлетворительная организация производства работ, выразившаяся в допуске к исполнению трудовых обязанностей без прохождения в установленном порядке обязательного предварительного (при поступлении на работу) медицинского осмотра и обязательного психиатрического освидетельствования. | | |

| <p>Нарушены ст. 22, ст. 76, ст. 214, ст. 220 Трудового кодекса Российской Федерации (далее - ТК РФ).</p> <p>2.2 Неприменение работником средств индивидуальной защиты. Допуске к исполнению трудовых обязанностей без обеспечения работодателем обязательных средств индивидуальной защиты. Нарушены ст. 22, ст. 214, ст. 216.1, ст. 221 ТК РФ, п. 3, 4, 10, 25 Правил обеспечения работников средствами индивидуальной защиты и смывающими средствами, утвержденных приказом Минтруда России от 29.10.2021 № 766н.</p> <p>2.3 Неудовлетворительная организация производства работ, в том числе недостатки в создании и обеспечении функционирования системы управления охраной труда, выразившаяся в непроведении системных мероприятий по управлению профессиональными рисками на рабочих местах, связанных с выявлением опасностей, оценкой и снижением уровней профессиональных рисков. Нарушены ст. 22, ст. 214, ст. 217, ст. 218 ТК РФ.</p> <p>2.4 Нарушение работником трудового распорядка и дисциплины труда, в том числе нахождение пострадавшего в состоянии алкогольного. Нарушен п. 14.1 Правил внутреннего трудового распорядка для работников МУП «ЖКХ «Южное» муниципального образования «Харабалинский муниципальный район Астраханской области».</p> | |

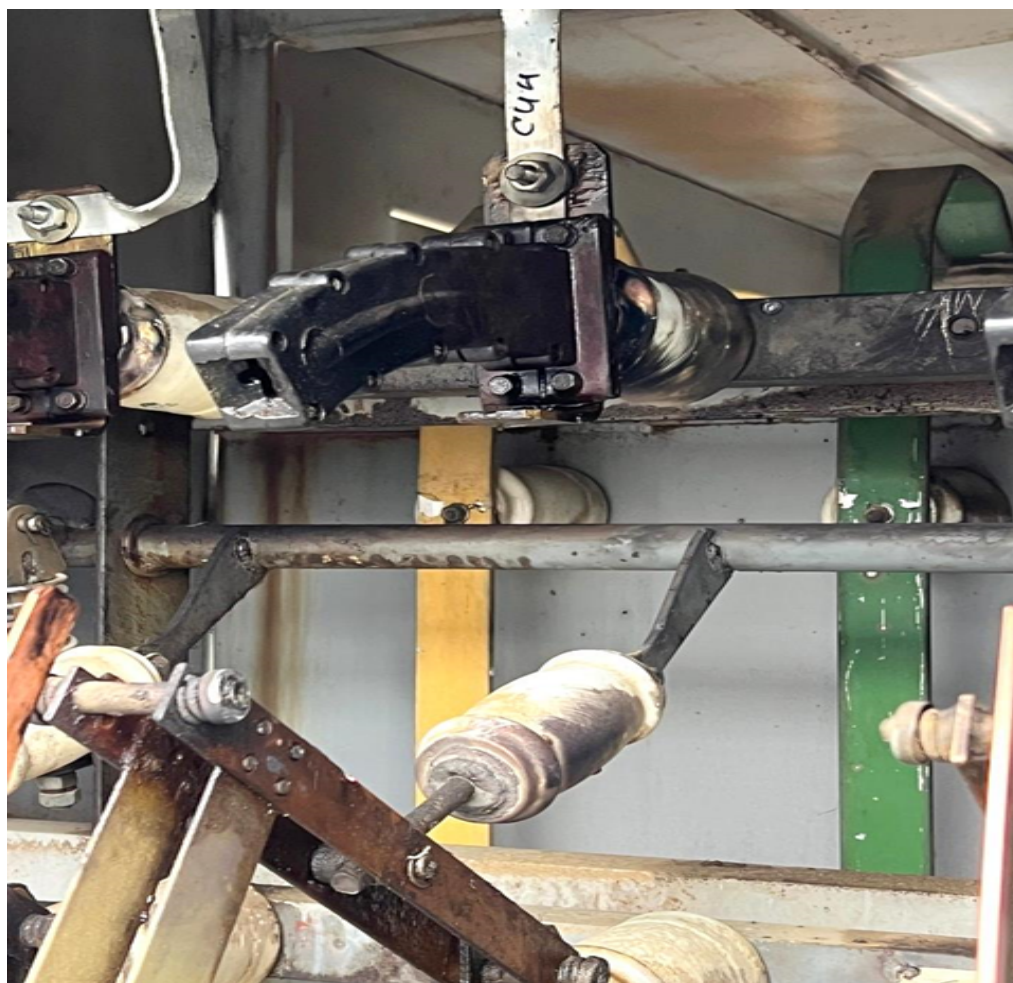
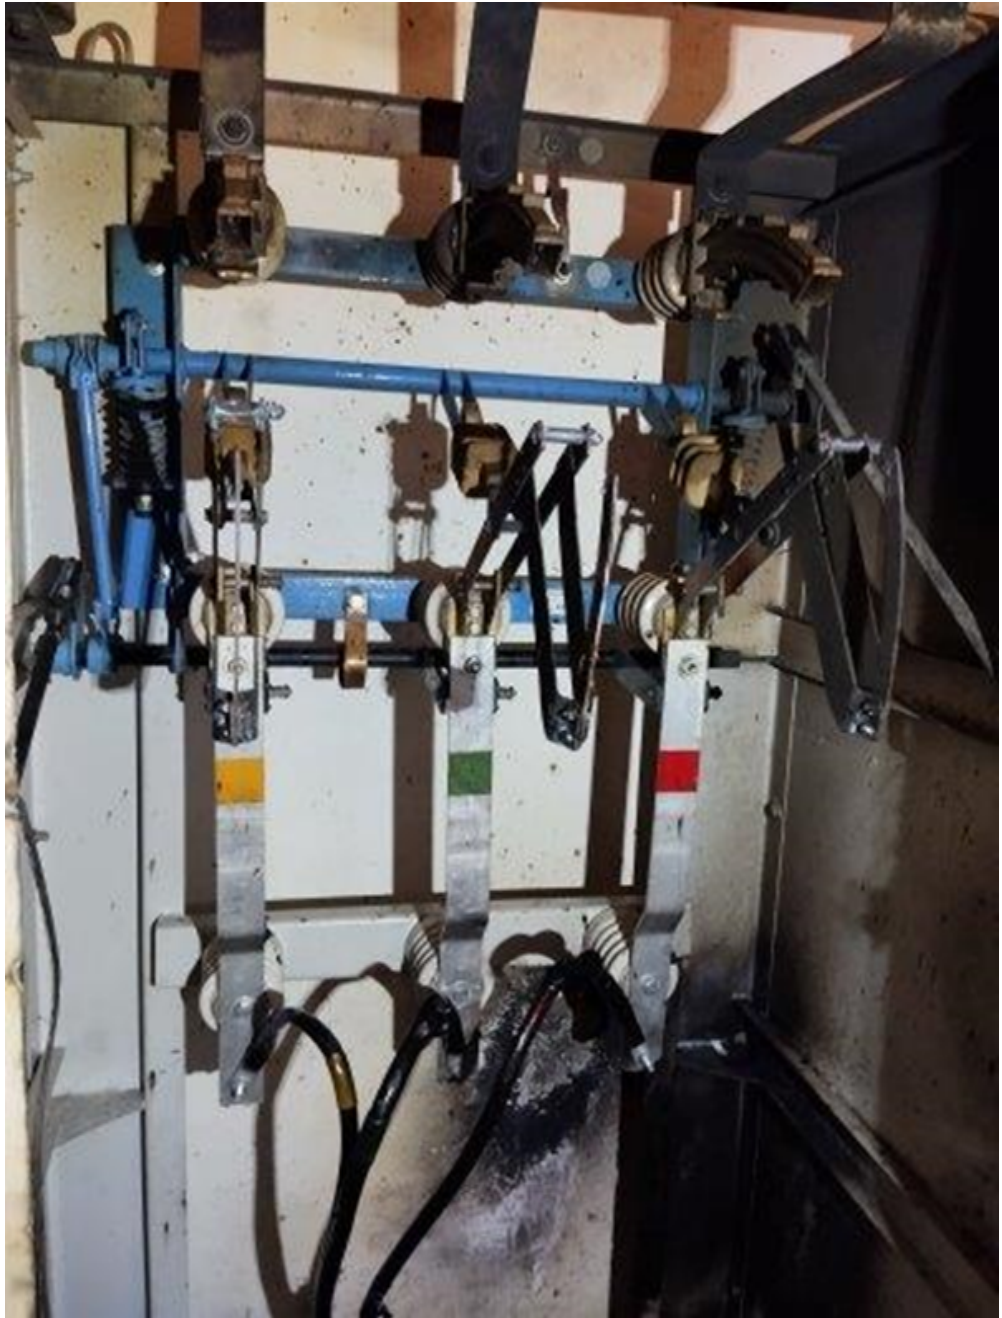
## **4. Фото места происшествия**

В 17:53 члены бригады 1 и 2, находясь на территории КТП-201, услышали треск, характерный для электрической дуги. Член бригады 1 подбежал и за одежду вытащил производителя работ из РУ-10 кВ.

2.1. Неудовлетворительная организация производства работ, в том числе выразившаяся в нарушении при выполнении работ по протирке опорного изолятора в РУ-10 кВ без оформления наряда-допуска, содержащего мероприятия по безопасному выполнению работ.

2.2. Необеспечение контроля со стороны руководителей и специалистов подразделения за ходом выполнения работы, соблюдением трудовой дисциплины.

2.3. Неприменение работником средств индивидуальной и коллективной защиты.

| УРОКИ, ИЗВЛЕЧЕННЫЕ ИЗ НЕСЧАСТНОГО СЛУЧАЯ | | 3. Мероприятия по устранению причин несчастного случая |

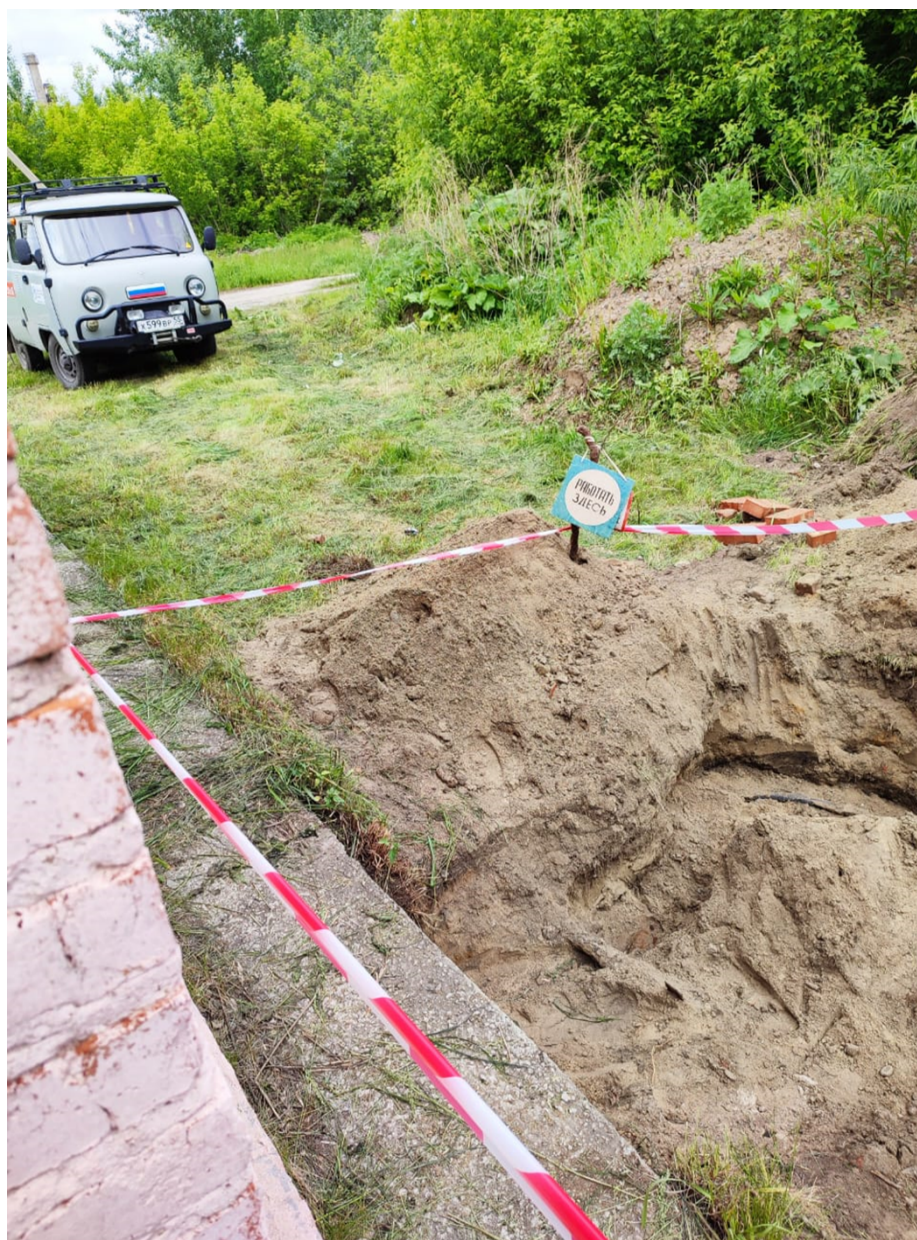
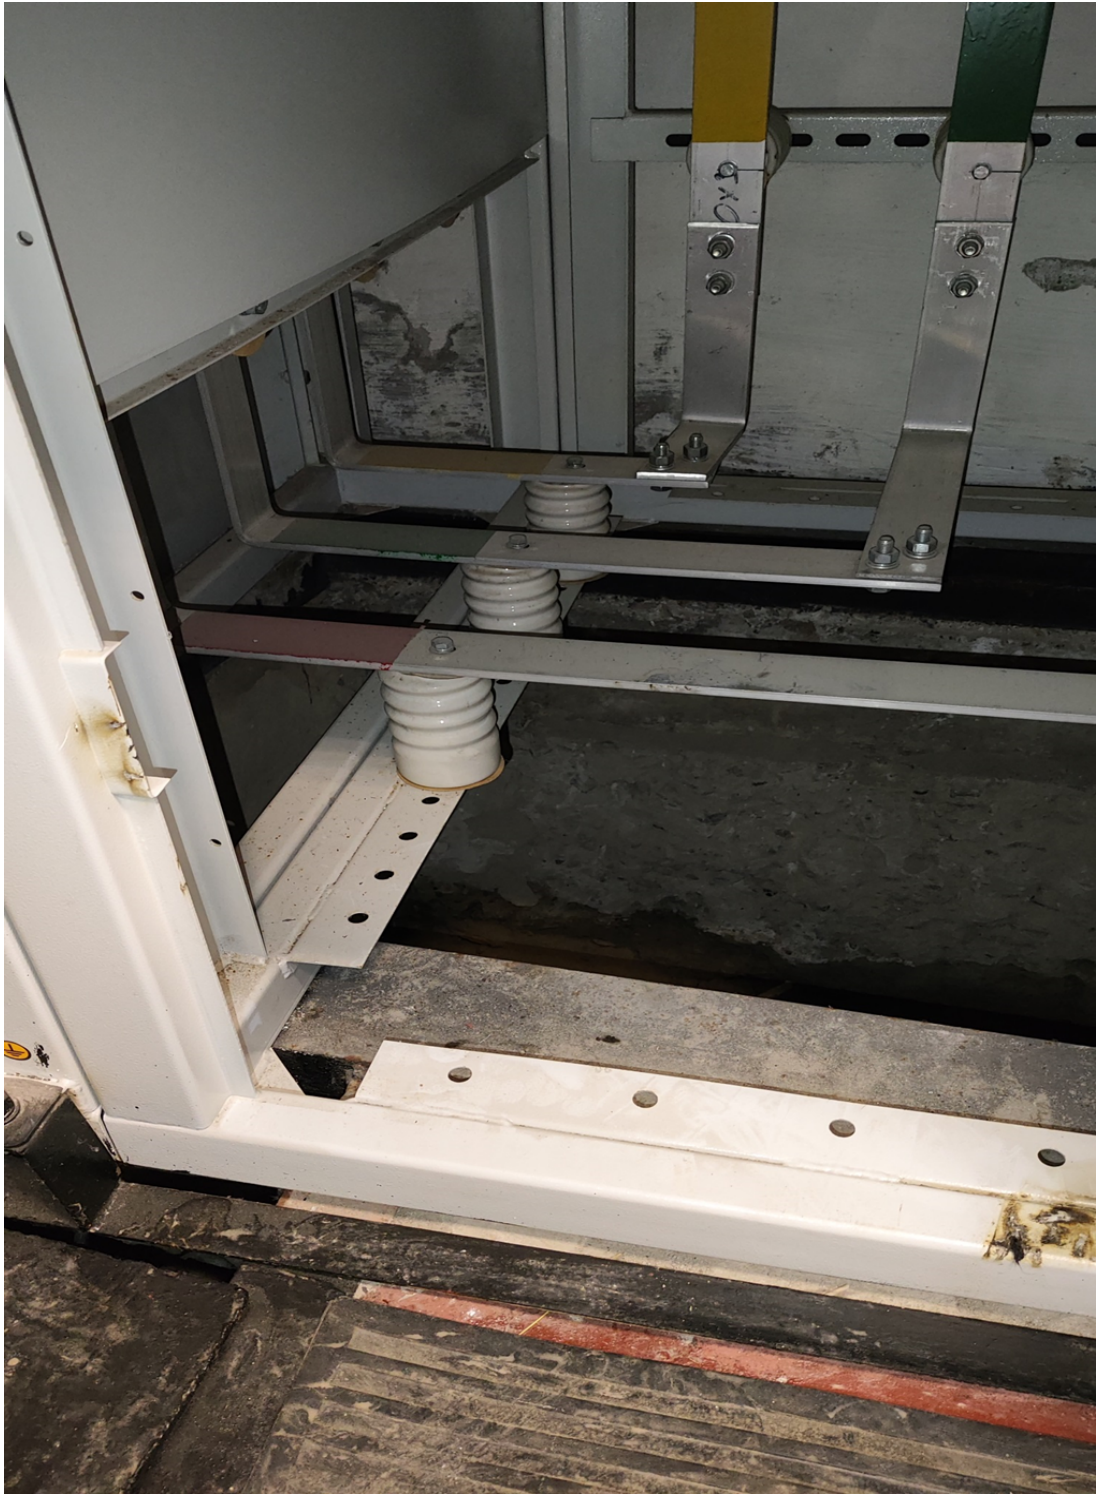
## 4. Фото места происшествия

2.1. Приближение пострадавшего к неогражденным токоведущим частям, находящимся под напряжением выше 1000 В, на расстояние менее допустимого.

2.2. Отсутствие надлежащего надзора и контроля со стороны ответственного руководителя работ за соблюдением всеми членами бригады требований безопасности при выполнении работ по наряду-допуску.

2.3. Необеспечение порядка сохранности полученных ключей от дверей распределительных устройств после их выдачи ответственным работникам.

| УРОКИ, ИЗВЛЕЧЕННЫЕ ИЗ НЕСЧАСТНОГО СЛУЧАЯ | | 3. Мероприятия по устранению причин несчастного случая |

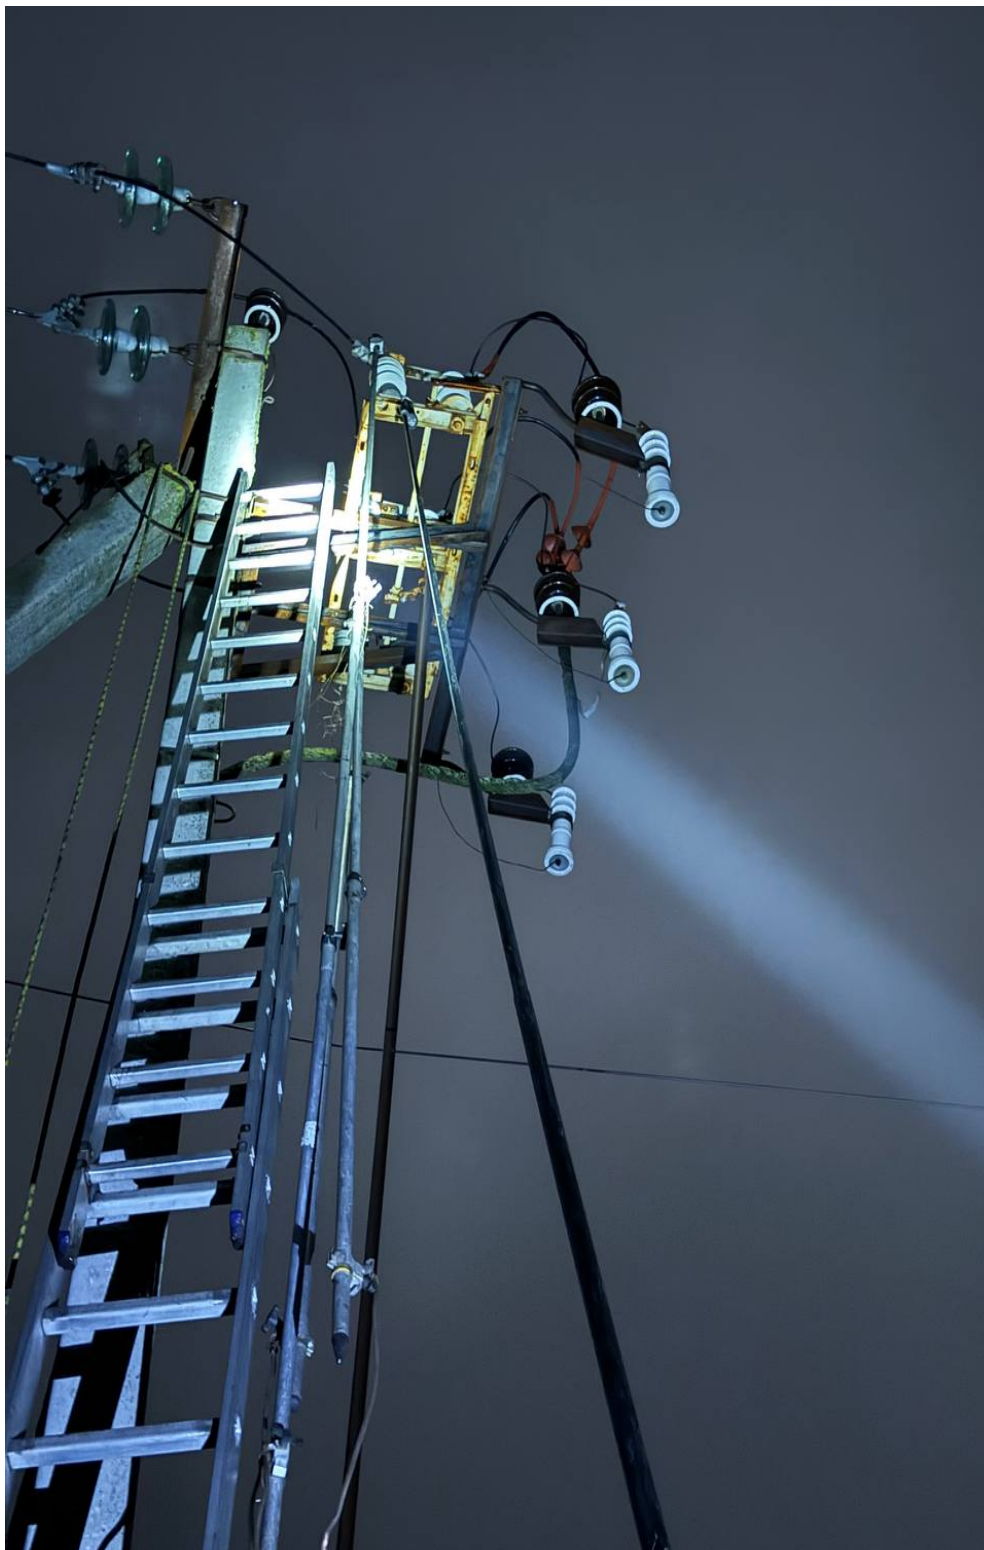
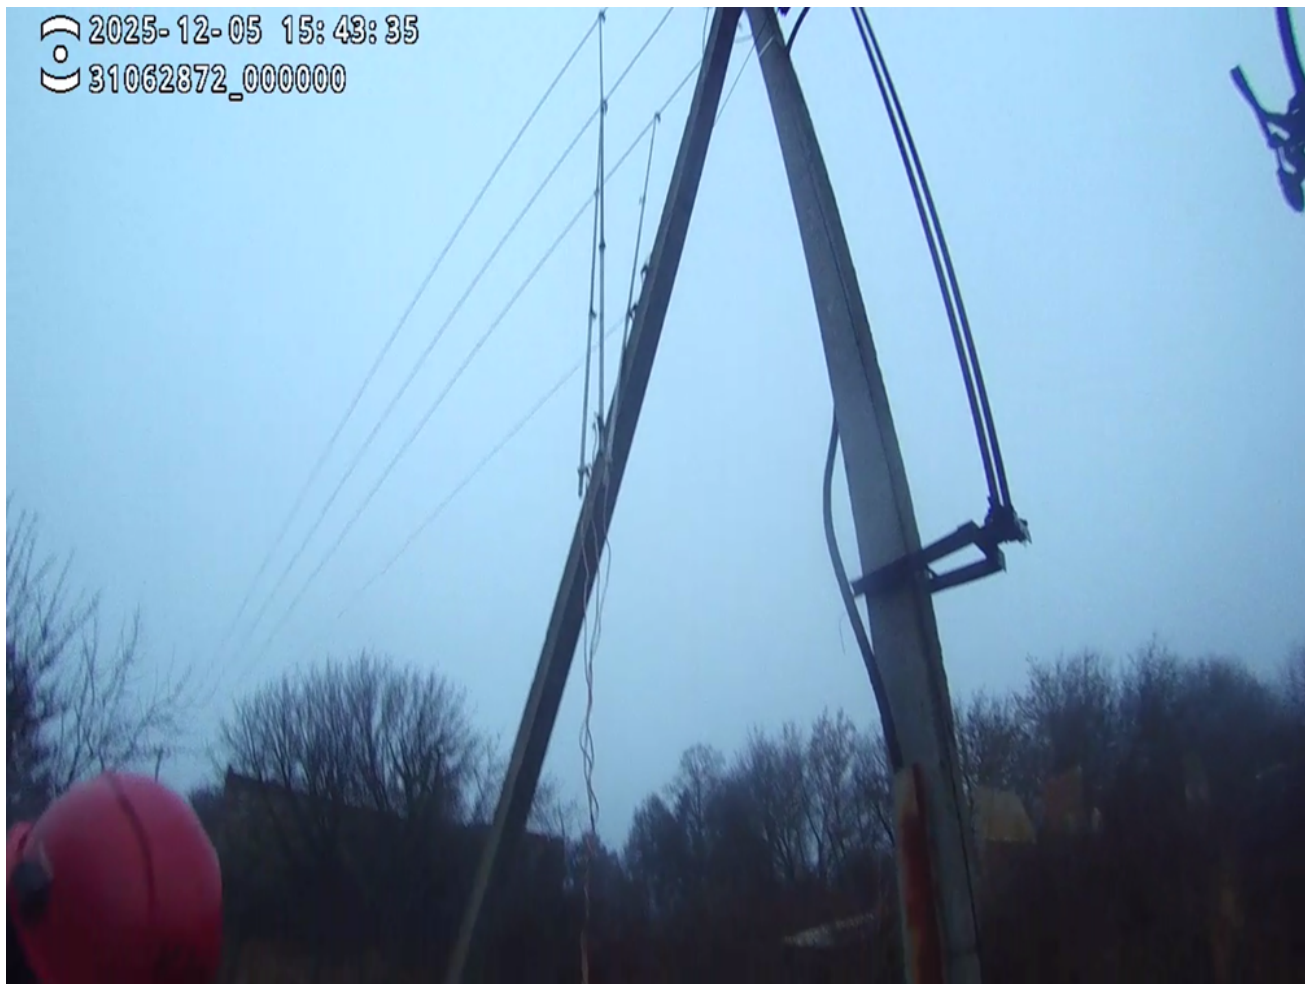
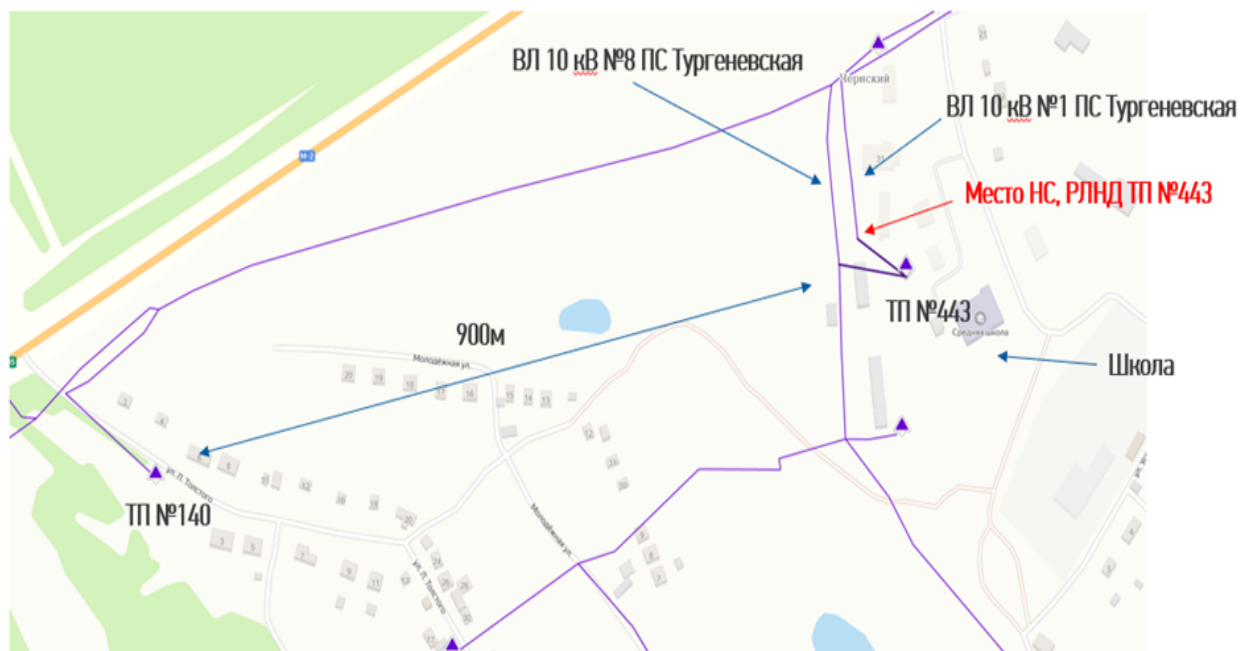
## 4. Фото и схема места происшествия

2.1 Неприменение средств коллективной защиты от поражения электрическим током.

2.2 Нарушения допуска к работам с повышенной опасностью.

| УРОКИ, ИЗВЛЕЧЕННЫЕ ИЗ НЕСЧАСТНОГО СЛУЧАЯ | | 3. Мероприятия по устранению причин несчастного случая |
