## Уроки, извлеченные из несчастных случаев

| УРОКИ, ИЗВЛЕЧЕННЫЕ ИЗ НЕСЧАСТНОГО СЛУЧАЯ | | 3. Мероприятия по устранению причин несчастного случая |

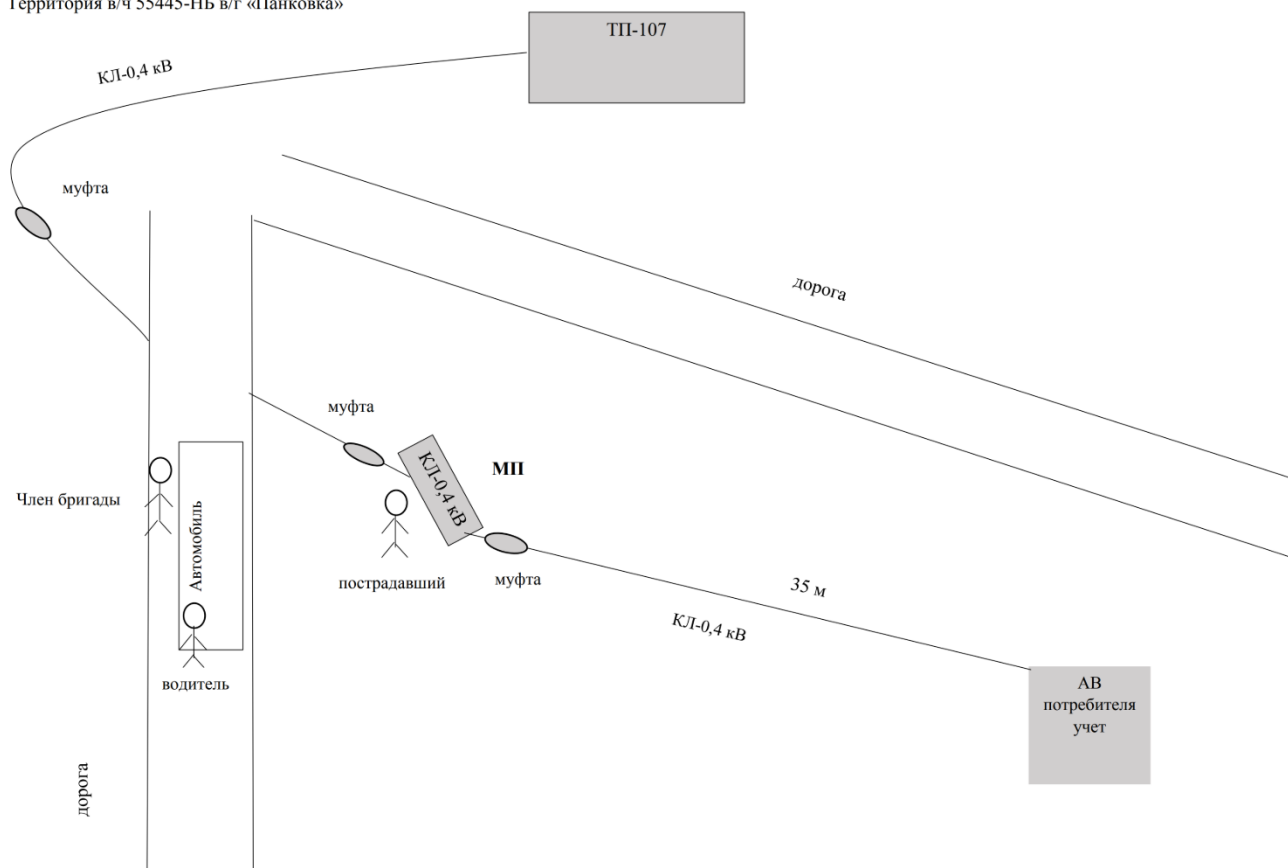
### 3. Схема места происшествия

| <p>В 11:30 диспетчеру РЭС «Новгородско-Псковский» сообщили о произошедшем несчастном случае и вызове скорой помощи.</p> <p>Прибыв на место происшествия, скорая помощь констатировала смерть пострадавшего.</p> <p>Дополнительно по результатам проведения расследования был выявлен факт нахождения производителя работ при производстве работ в состоянии алкогольного опьянения.</p> <p style="text-align: center;"><b>2. Причины несчастного случая</b></p> <p>2.1 Несоблюдение работниками трудовой дисциплины.</p> <p>2.2 Неудовлетворительная организация производства работ: необеспечение контроля за ходом подготовки и выполнения работ.</p> <p>2.3 Нахождение пострадавшего в состоянии алкогольного опьянения.</p> <p>2.4 Невыполнение указаний наряда-допуска по выполнению мероприятий по отключению токоведущих частей и их заземлению.</p> <p>2.5 Невыполнение обязанностей ответственного руководителя работ, допускающего и производителя работ, члена бригады (чем нарушены п. 5.7., п. 5.8., п. 5.9., п. 5.11., п. 16.1, п. 17.1, Правил по охране труда при эксплуатации электроустановок, утвержденных приказом Минтруда России от 15.12.2020 № 903н).</p> | <p>ПУ «Новгород» РЭС «Новгородско-Псковский» филиала «Северо-Западный» АО «Оборонэнерго» перед выполнением работ.</p> |

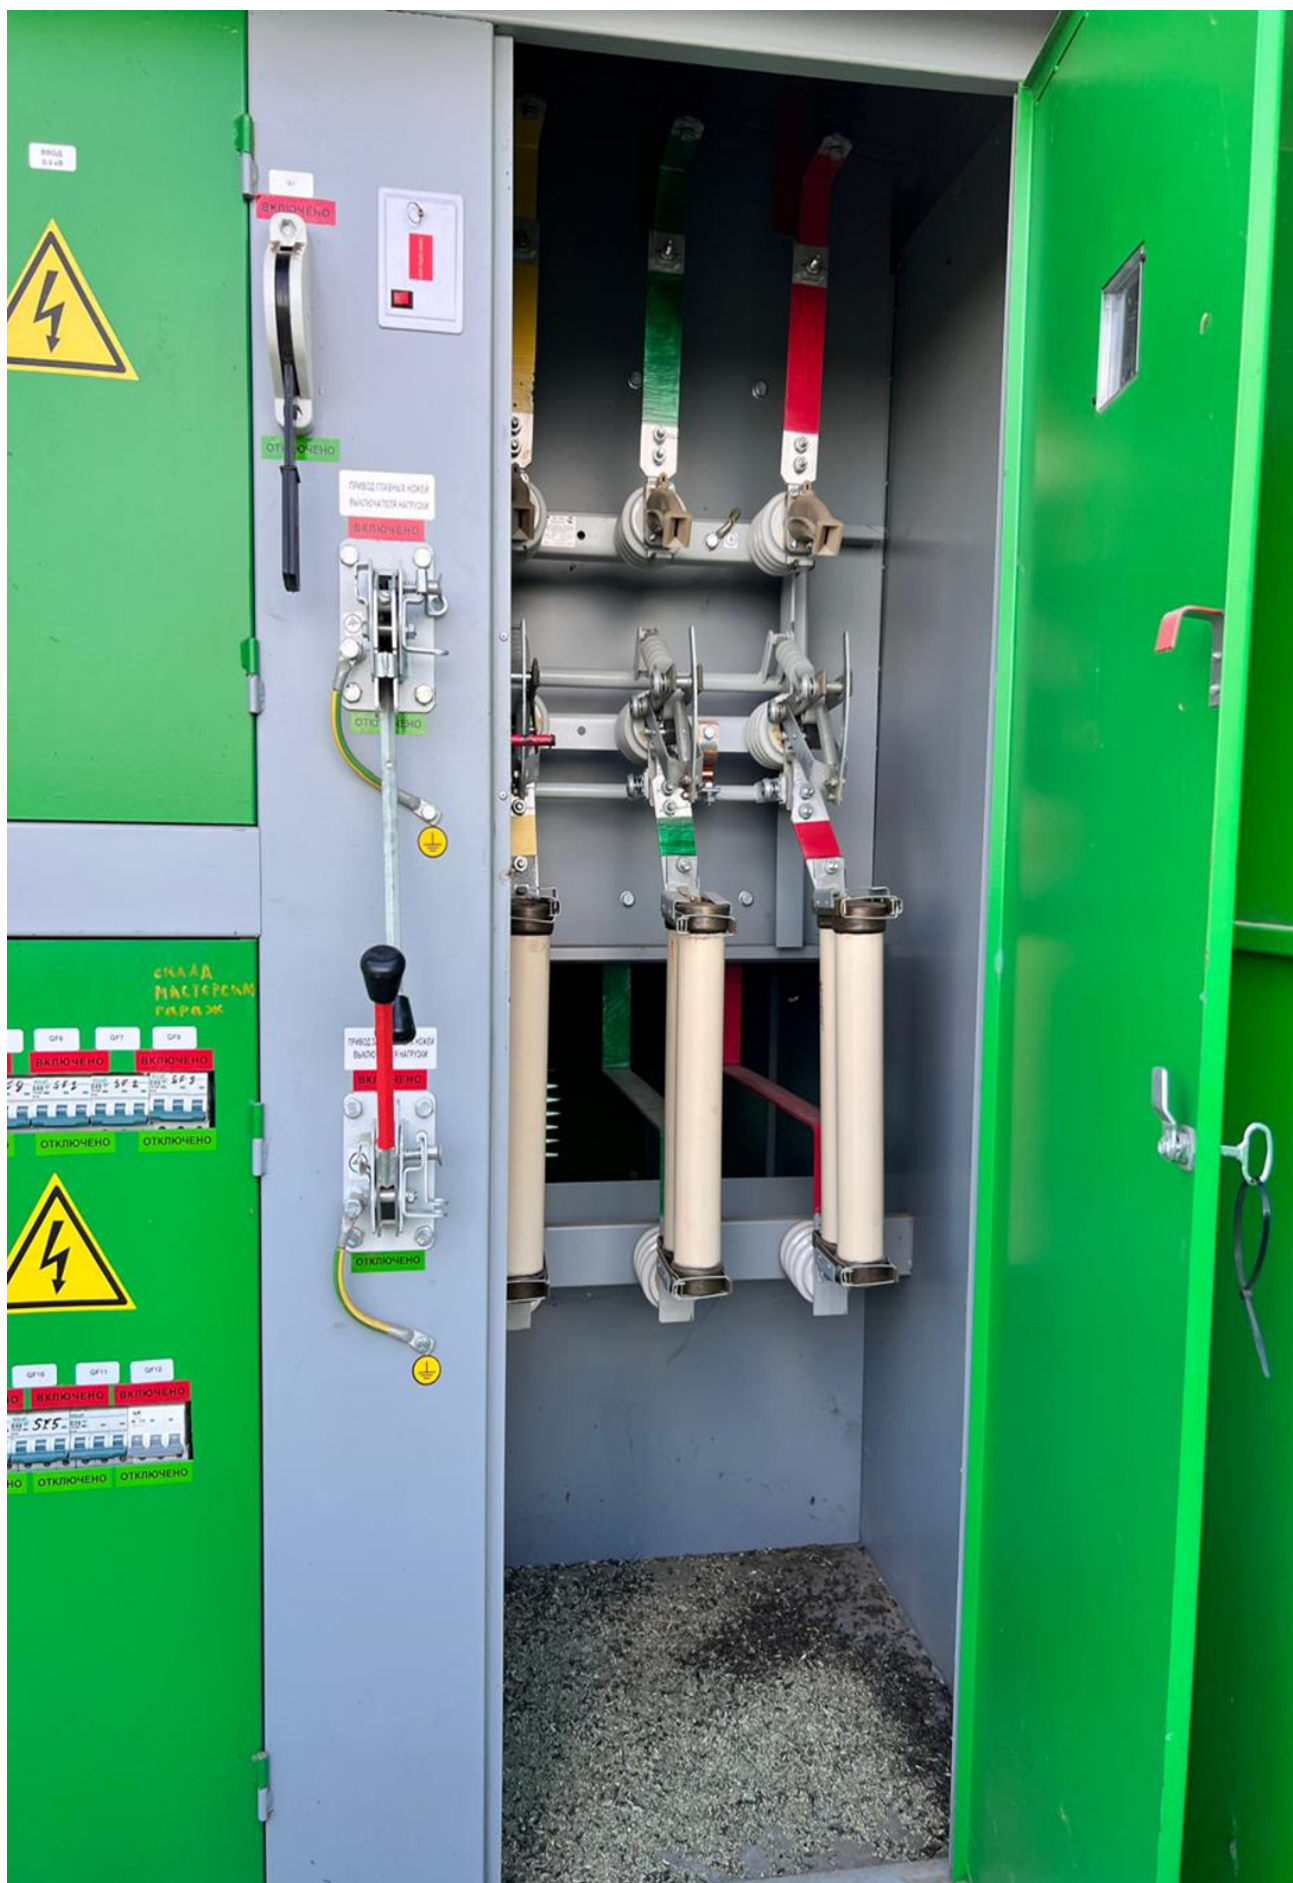
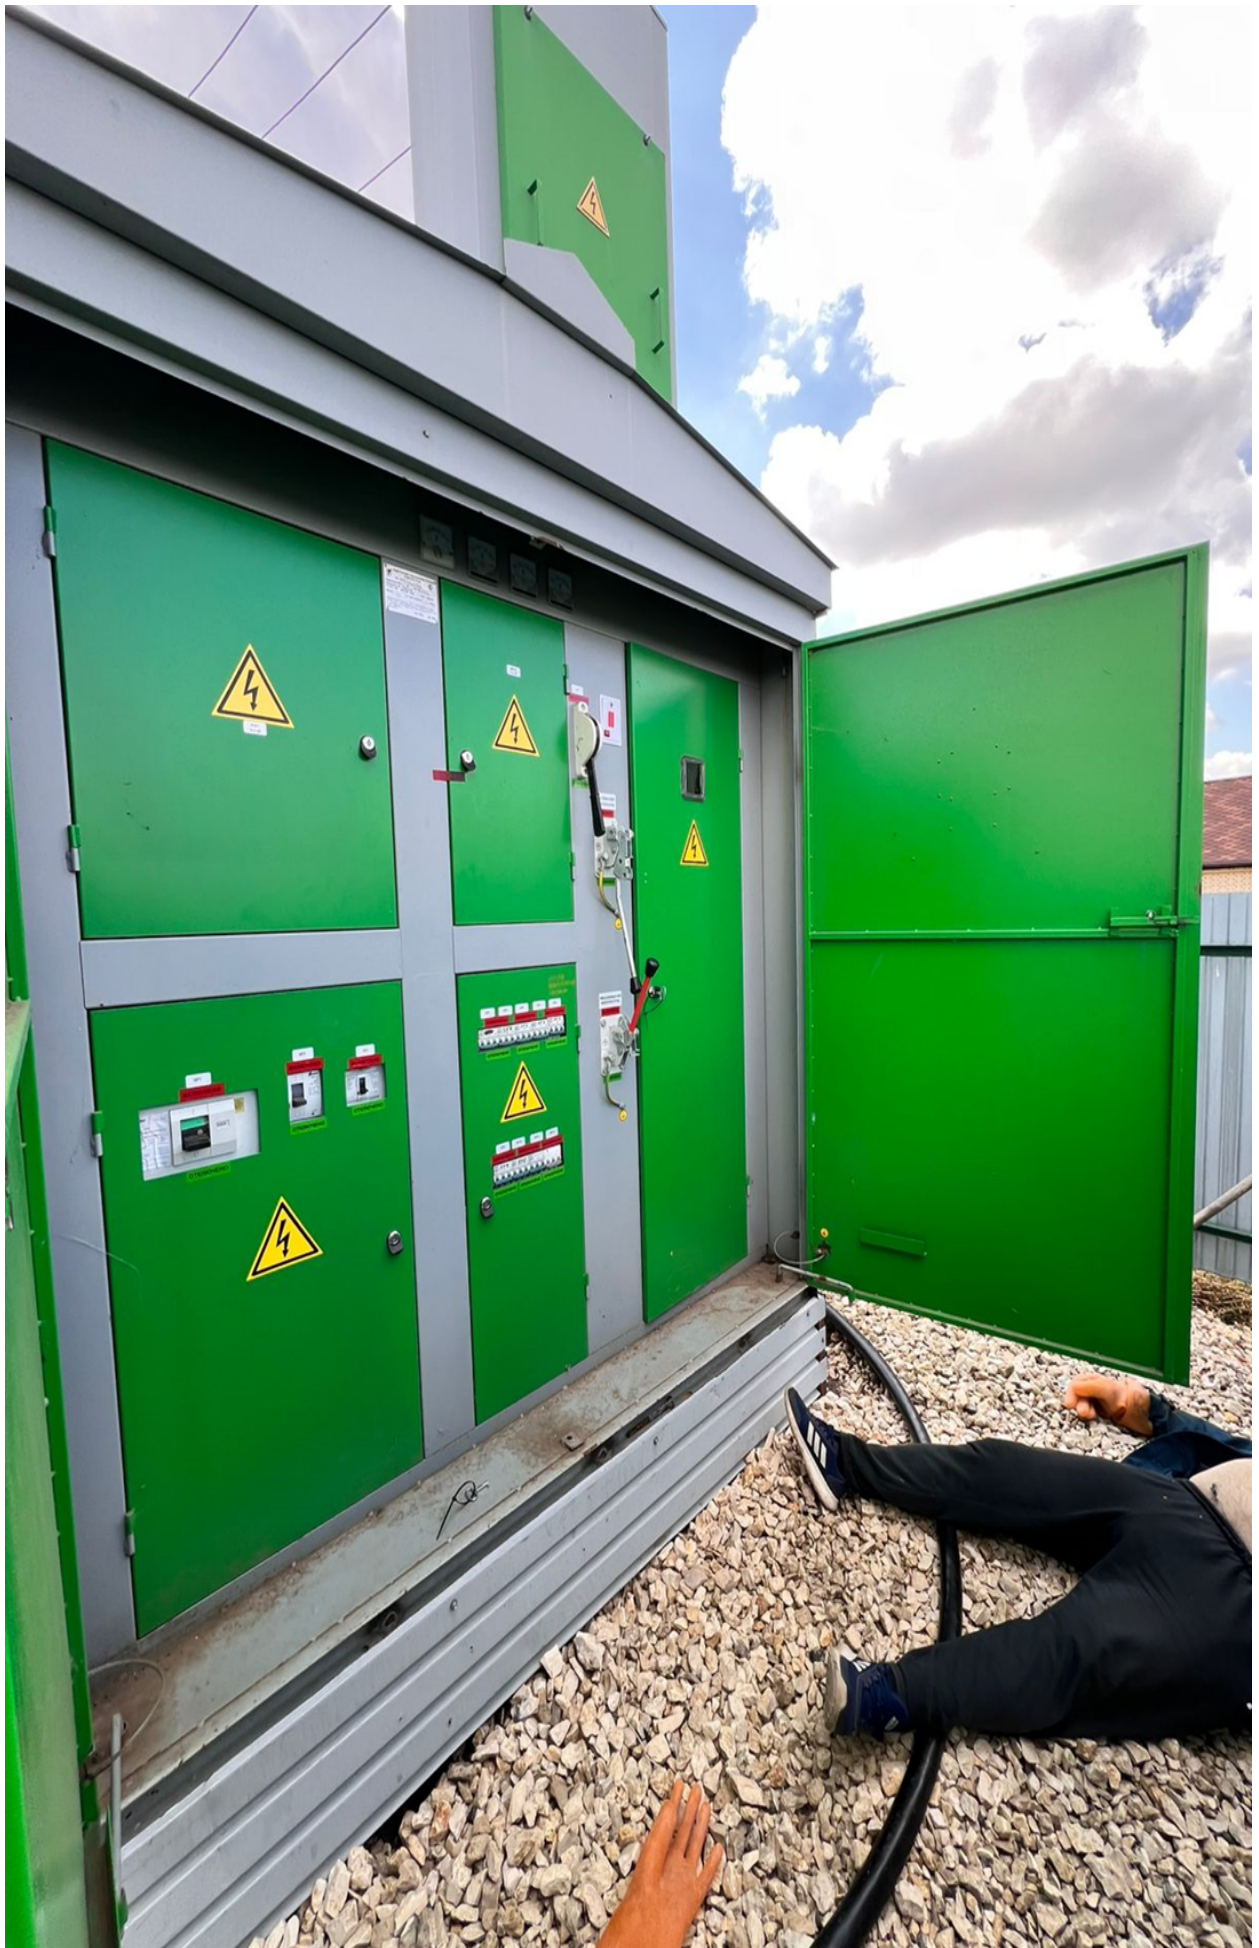
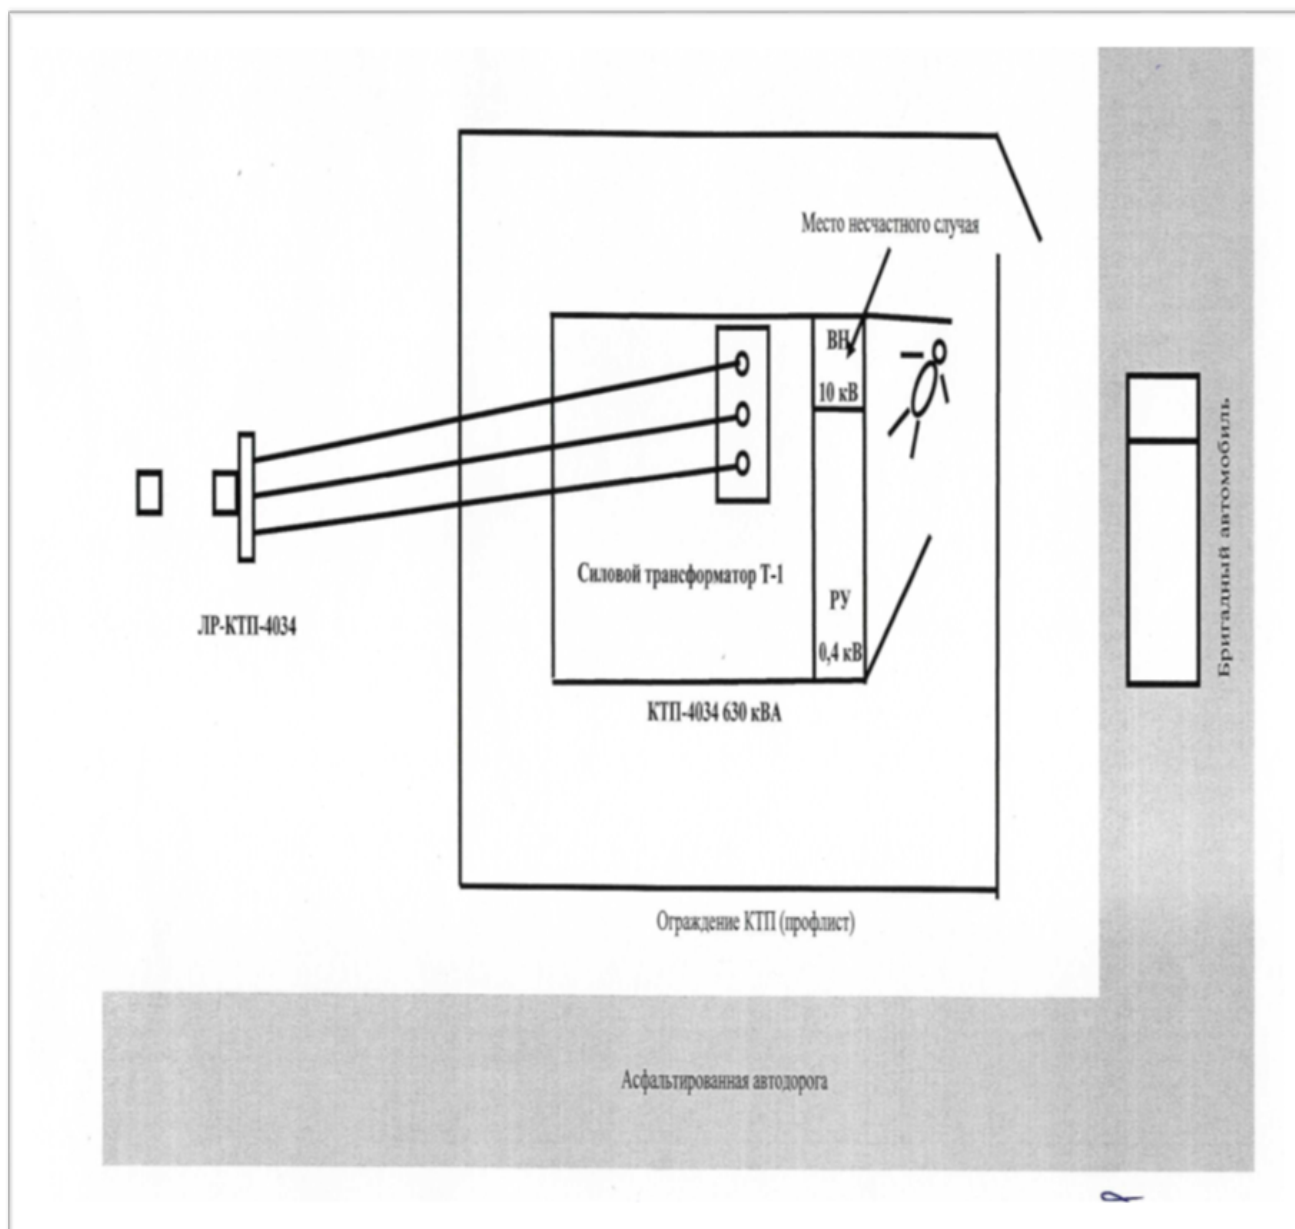
#### 4. Фото и схема места происшествия

эксплуатации распределительных сетей, предположительно для того, чтобы убрать паутину, открыл двери выключателя нагрузки 10 кВ и, приблизившись на недопустимое расстояние к токоведущим частям, находящимся под напряжением, был смертельно поражен действием электрического тока.

2.4 Не приняты меры, исключающие попадание посторонних людей в электроустановки, на ограждении КТПА-4034 отсутствовало запирающее устройство, что является нарушением пункта 489 ПТЭЭС.

2.5 Не определен порядок хранения, учета, выдачи и возврата ключей от электроустановок. Ключи от распределительных устройств 10/0,4 кВ находились на фундаменте КТП-4034 в свободном доступе, что является нарушением пункта 3.13 ПОТЭЭ.

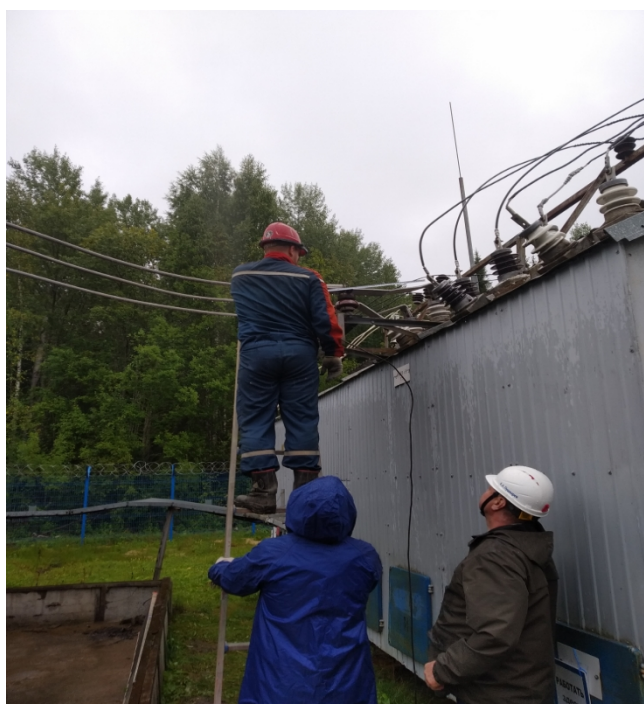
#### 4. Фото и схема места происшествия

бригады 3, увидели, как он падает с лестницы между КРУН 10 кВ и стенкой маслоприемника Т-1.

2.5 В процессе производства работ пострадавшим нарушены безопасные расстояния до токоведущих частей, находящихся под напряжением, выразившееся в работе с приставной лестницы со стороны фидера Ф-Б-2 без учета того, что фидер Ф-Б-2 находится под напряжением (данная информация доводилась при целевом инструктаже, указана
