Анализ несчастных случаев на энергоустановках организаций, подконтрольных органам Ростехнадзора, за 5 месяцев 2018 года

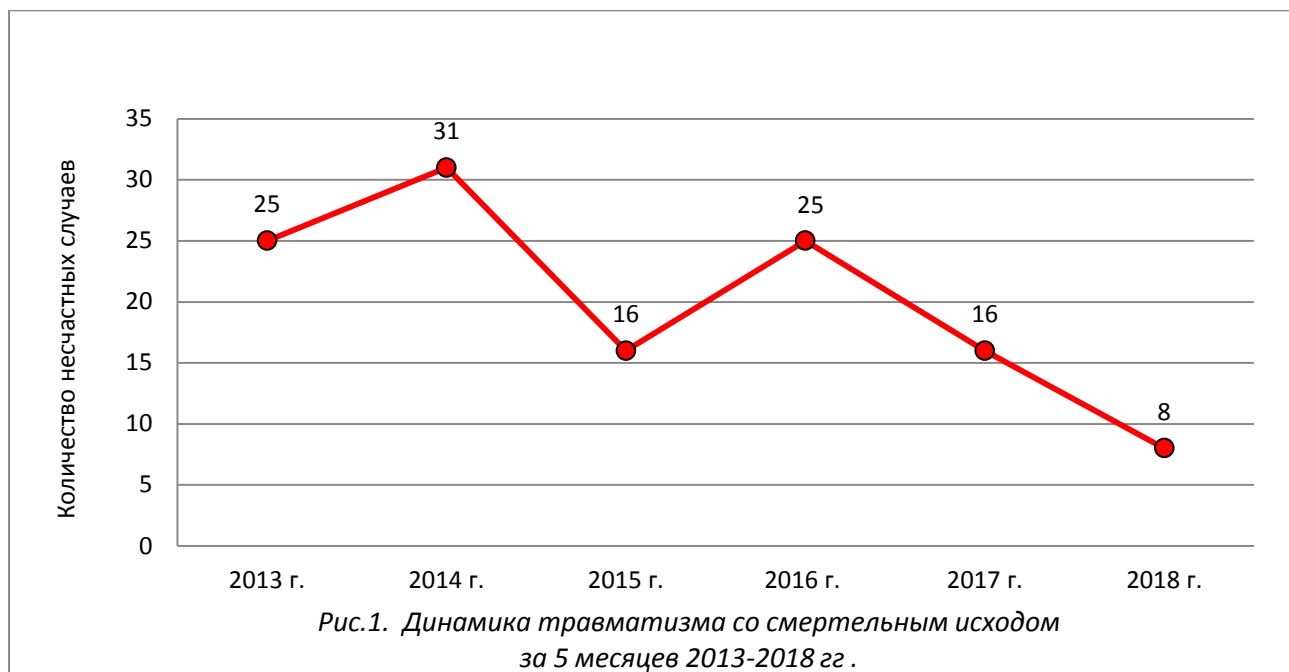
За отчётный период 2018 года произошло 8 несчастных случаев со смертельным исходом, в то время как за аналогичный период в 2017 году произошло 16 несчастных случаев.

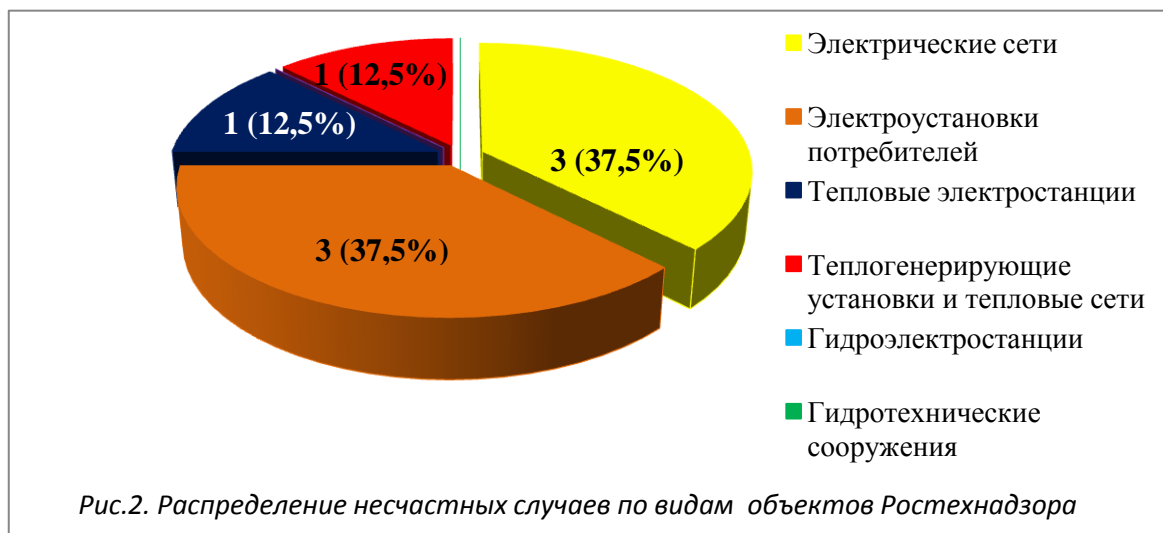
На теплогенерирующих установках и тепловых сетях произошёл 1 (12,5%) несчастный случай со смертельным исходом, в электроустановках потребителей – 3 (37,5%), на тепловых электростанциях – 1 (12,5%), в электрических сетях – 3 (37,5%) (рис. 2).

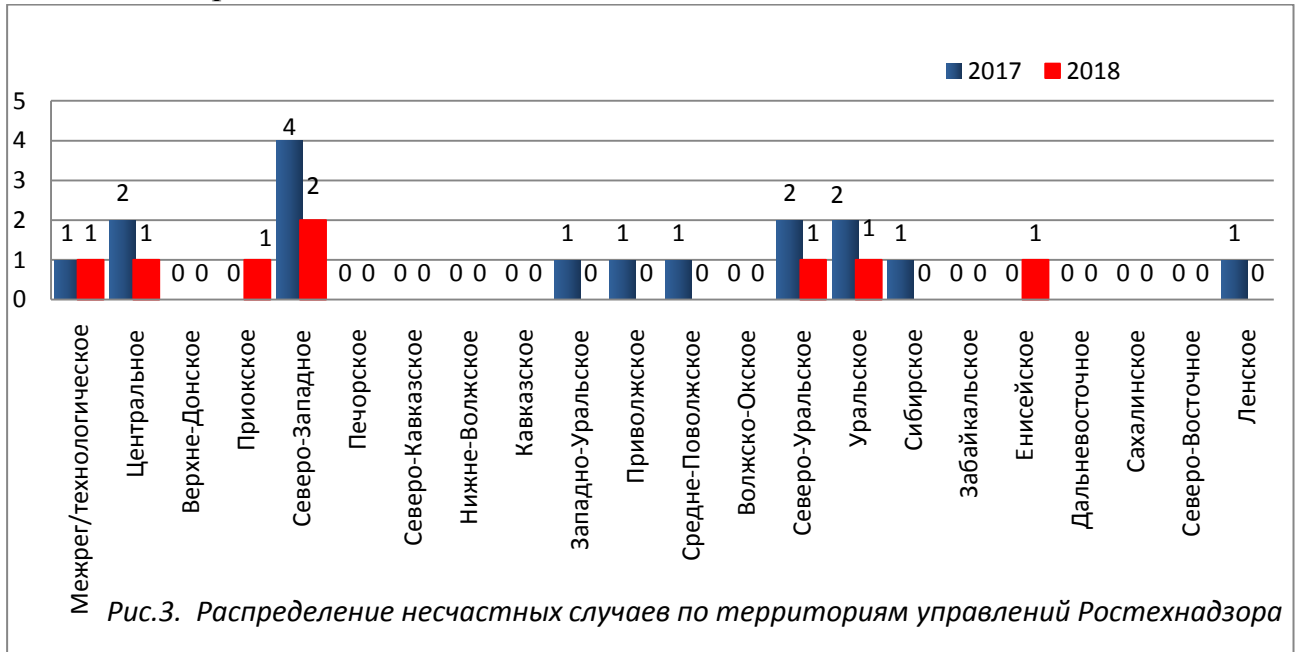
Несчастные случаи со смертельным исходом произошли в организациях, поднадзорных Северо-Западному (2 случая), Межрегиональному технологическому, Центральному, Уральскому, Северо-Уральскому, Енисейскому, и Приокскому (по 1 случаю) управлениям Ростехнадзора.

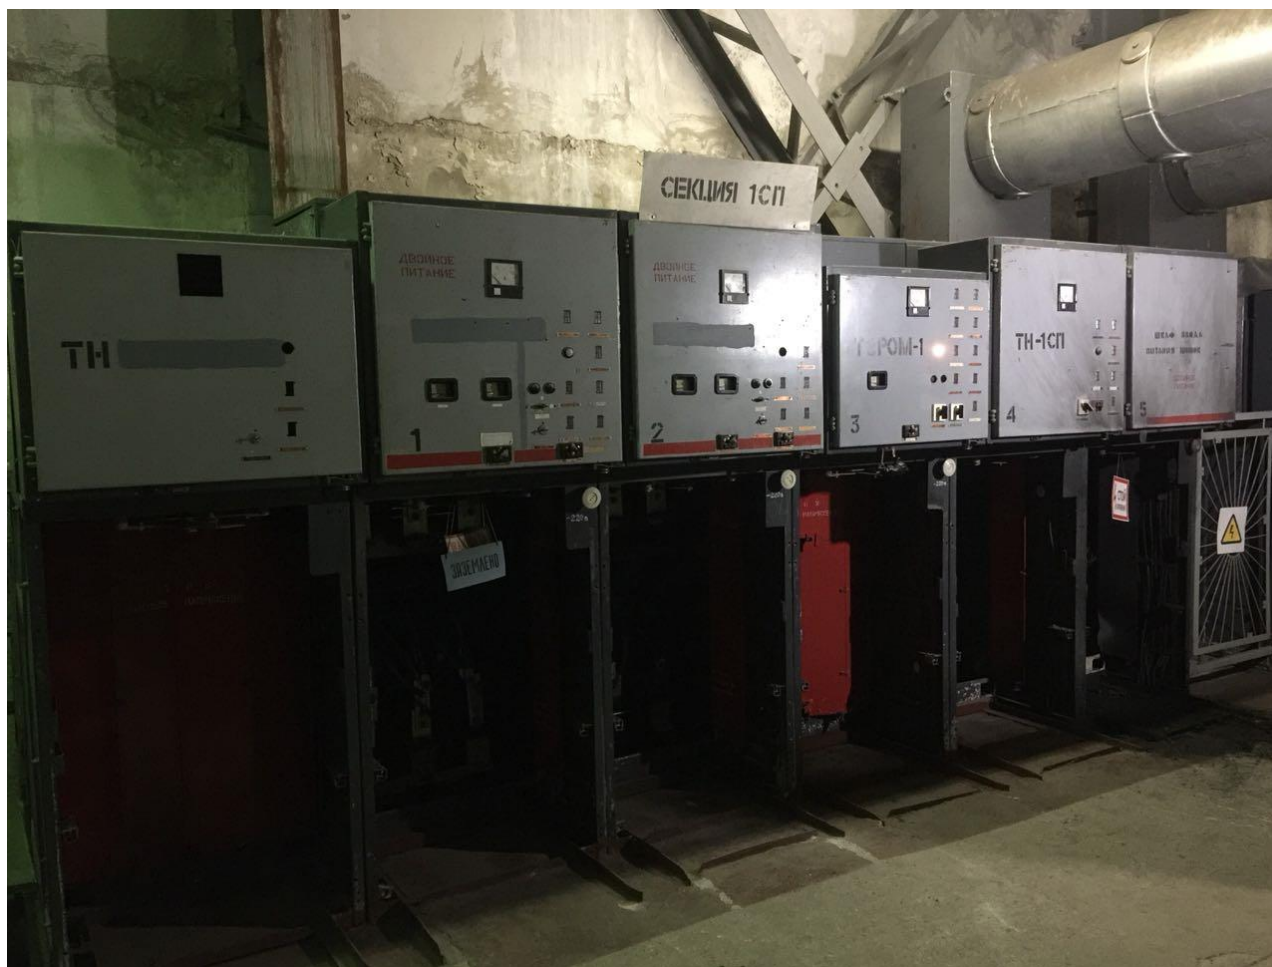
Описание несчастного случая: 22 марта 2018 г. контролирующее лицо и производитель переключений, сделав запись в оперативном журнале, с разрешения начальника смены станции (далее – НСС) приступили к переключениям по Типовому бланку переключений «Вывод в ремонт секции 6 кВ 1 СП ГРУ-6 кВ». Являясь в соответствии с нарядом-допуском «Ревизия секции 1 СП» допускающим, он произвёл первичный допуск к работам. В объёме допуска указал производителю работ и членам бригады

увидел яркую вспышку, огонь в ячейке № 5 секции 1 СП и обгоревшего коллегу, сидящего на коленях на полу и облокотившегося на токоведущие части ячейки № 5 секции 1 СП (вводные шины). Производитель переключений оттащил пострадавшего оперативной штангой за поясной ремень. Контролирующее лицо находился в сознании. Производитель переключений сообщил о случившемся начальнику смены станции. Затем прибыла бригада скорой помощи и после оказания первой медицинской помощи, пострадавшего госпитализировали в ГБУЗ «Чукотская окружная больница» г. Анадырь, 10.04.2018, находясь в реанимационном отделении, пострадавший скончался.

Недостаточный контроль со стороны административно-технического персонала участка за соблюдением подчинённым персоналом производственной дисциплины и требований охраны труда (нарушение технологического процесса).

Неприменение спецодежды (ботинки кожаные с защитным подноском для защиты от повышенных температур на термостойкой маслобензостойкой подошве), средств индивидуальной защиты (далее – СИЗ) (подшлемник под каску термостойкий, защитный щиток для лица с термостойкой окантовкой).

До электротехнического персонала АТЭЦ доведены обстоятельства данного несчастного случая.

Проведён внеплановый инструктаж по безопасности труда электротехническому персоналу АТЭЦ.

Начальник ЭЦ, заместитель начальника ЭЦ, начальник смены станции направлены на внеочередную проверку знаний норм и правил работы в электроустановках в территориальную комиссию Ростехнадзора.

Пересмотрены типовые бланки переключений на соответствие схемам и требованиям нормативно-технической документации, перечни работ, выполняемых по наряду-допуску, распоряжениям и в порядке текущей эксплуатации.

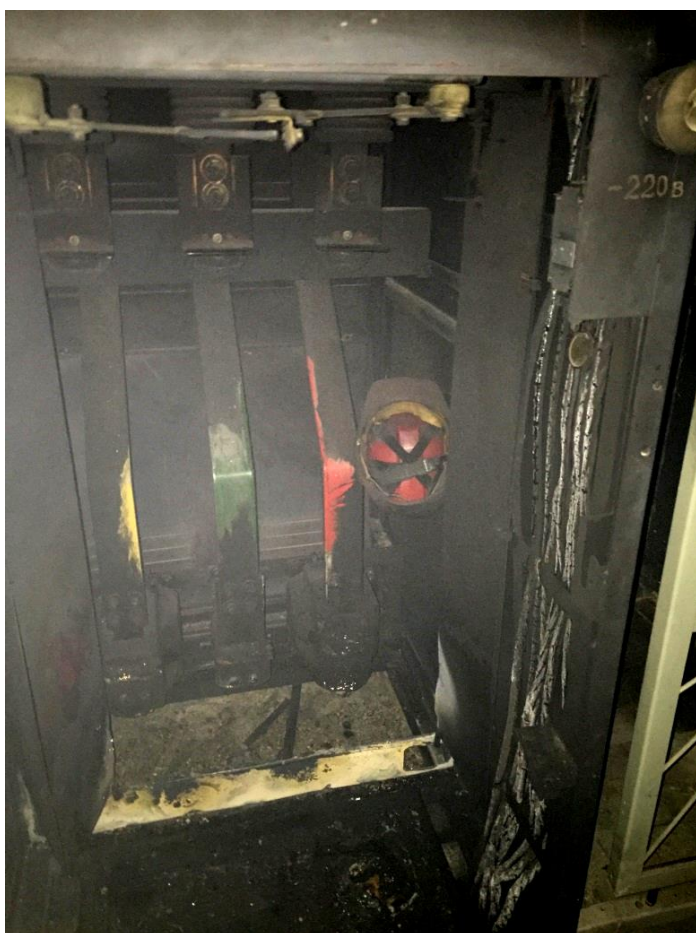
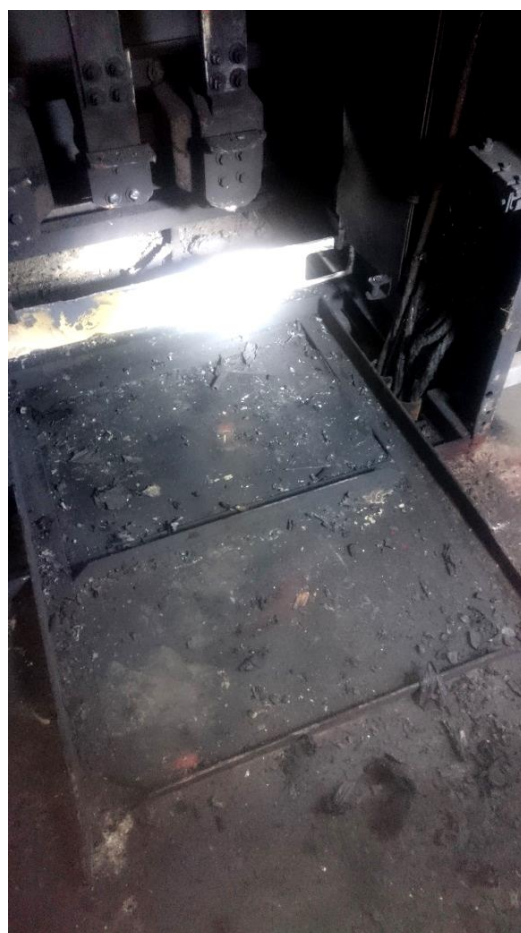
проведены оперативным персоналом по бланку переключений, без выдачи распоряжения или наряда-допуска. Производитель переключений по устному распоряжению контролирующего лица начал подготовку к сборке коммутационных аппаратов. Производитель работ провёл осмотр выключателя ячейки № 3 секции 1 СП. Контролирующий нарушил порядок работы, указанный в типовом бланке переключений и открыл шторы ячейки № 5. В результате попадания постороннего предмета (ветоши) между токоведущими вводными шинами (нижними втычными контактами в ячейке выключателя) произошло перекрытие изоляционного воздушного промежутка между фазами. Это привело к возникновению двухфазного короткого замыкания с переходом в трёхфазное, сопровождающегося горением электрической дуги, которое повлекло получение контролирующим лицом термических ожогов. Сработала автоматика ограничения снижения напряжения (АОСН, 28 кВ с выдержкой 1,5 сек); отключились вводные выключатели потребительских секций станции.

Производитель переключений услышал резкий хлопок и, обернувшись,
