## Информация о несчастных случаях со смертельным исходом на энергоустановках организаций, подконтрольных органам Ростехнадзора, за 9 месяцев 2020 года

### 1. Анализ несчастных случаев со смертельным исходом, произошедших в поднадзорных Ростехнадзору организациях

**3. Уроки, извлечённые из несчастных случаев со смертельным исходом 2019 года, подготовленные на основе материалов, представленных территориальными органами**

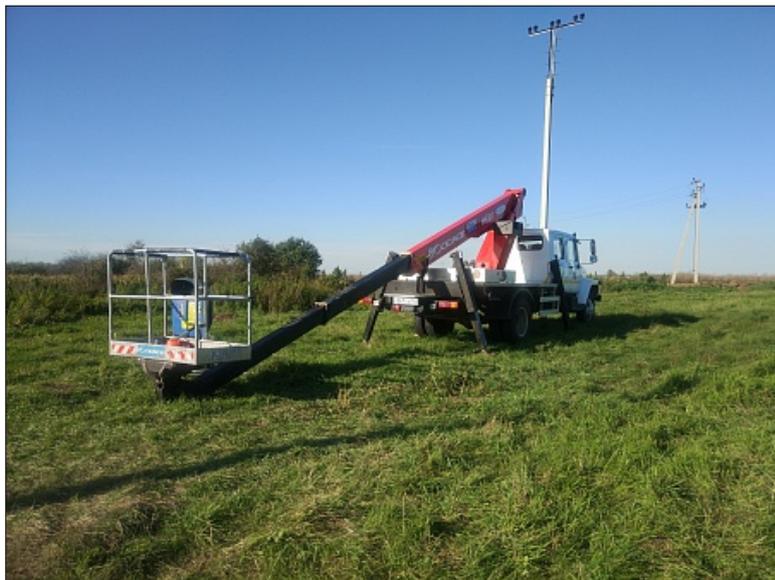
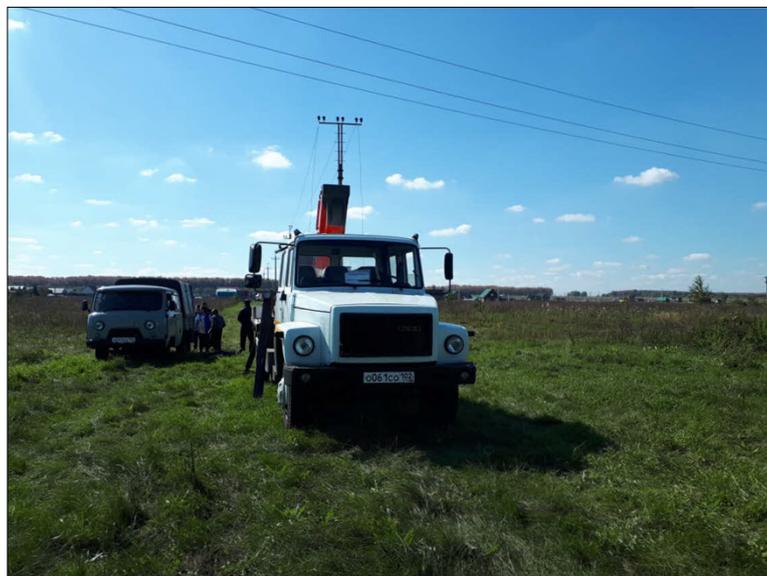
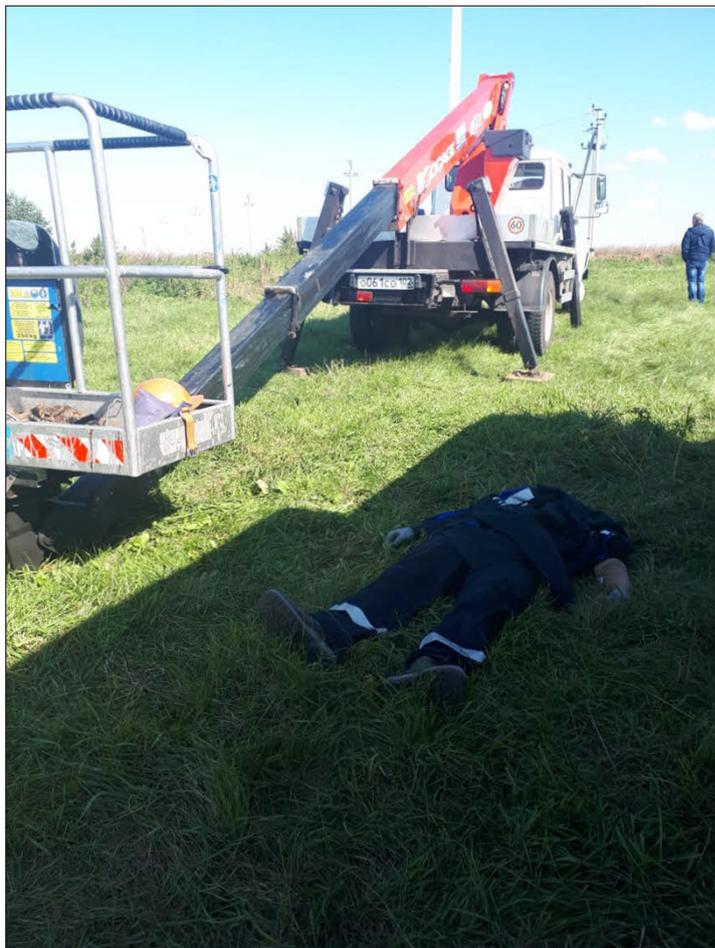
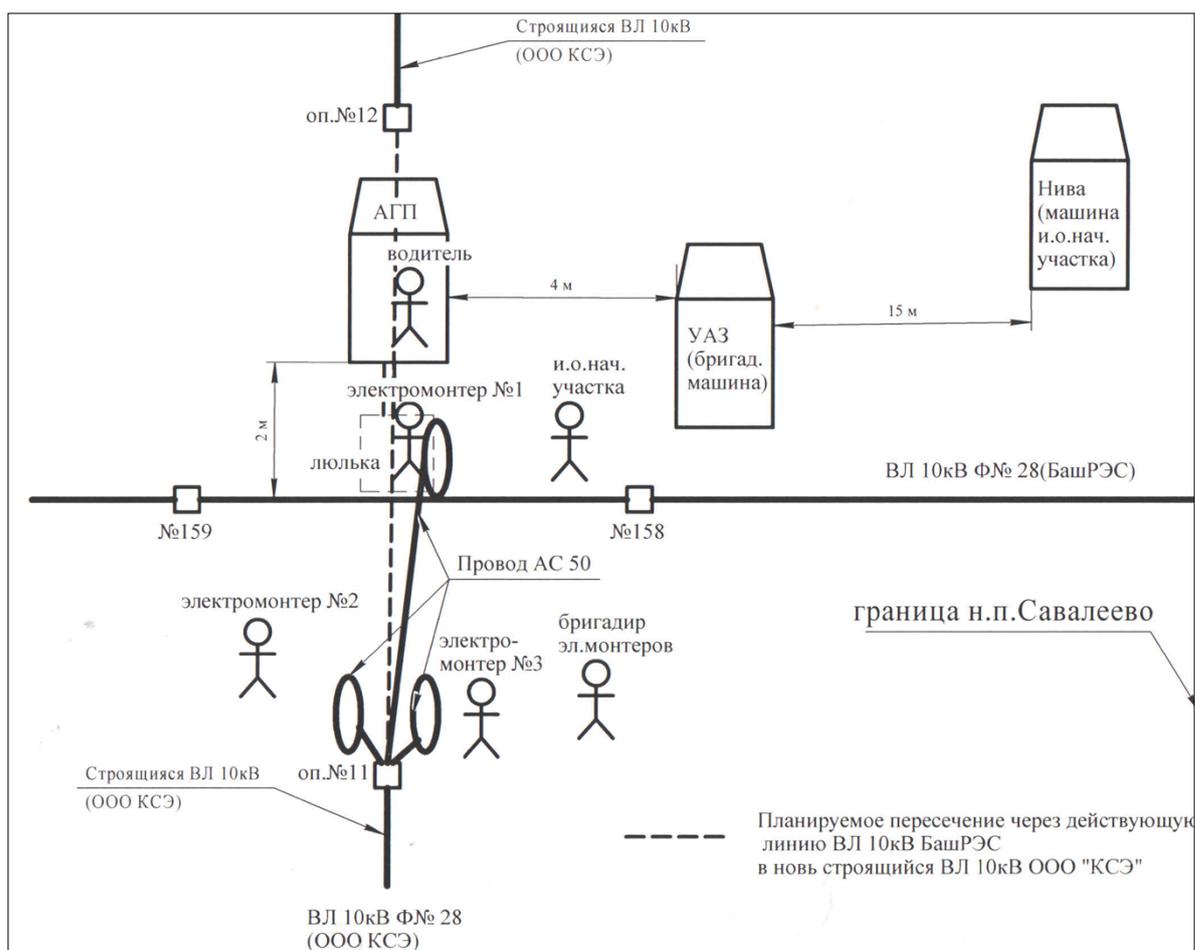
**3.1** Несчастный случай со смертельным исходом, произошедший в ООО «Кармаскалинксельхозэнерго» (далее – ООО «КСЭ»)

Люлька АГП была изолирована от стрелы АГП, но не была заземлена, она задела один из проводов при проверке отсутствия напряжения. Признаков наличия напряжения водитель АГП и другие члены бригады, наблюдавшие за электромонтером, производившим замер, не увидели.

В 10:39 водитель с помощью АГП поднял электромонтера к ближайшему проводу ВЛ, который при перекидывании руками провода АС-50 через провода пересекаемой линии взялся одной рукой за провод ВЛ-10 кВ Ф-28 ПС КСК, находящийся под напряжением, что привело к возникновению однофазного замыкания на землю, что подтверждается ретроспективой событий по ПС «КСК» в ПК «ОИК-Диспетчер». В результате электромонтер попал под напряжение

и был смертельно поражен действием электрического тока, на проводе остался след от его руки.

Неудовлетворительная организация производства работ, выразившаяся в составлении заявки ненадлежащего содержания, в неразработке в полном объеме ППР и несогласовании его с КарРЭС.

Неприменение работником средств индивидуальной защиты (индивидуального сигнализатора напряжения) при выполнении работы на ВЛ-10 кВ.

Нарушение технологического процесса, выразившееся в том что, электромонтер (пострадавший) при проверке отсутствия напряжения не выявил его наличия (непосредственно перед применением не проверил исправность УВН) и начал работу при отсутствии переносных заземлений

Проведены внеплановые инструктажи всему электротехническому персоналу ООО «КСЭ» и КарРЭС о порядке допуска персонала к работе в действующих электроустановках, о порядке вывода в ремонт оборудования, обратив особое внимание на организацию работы в охранных зонах электроустановок сторонних организаций.

Проведена показательная подготовка рабочего места и допуск бригады к работе на ВЛ-10 кВ со всем электротехническим персоналом ООО«КСЭ».

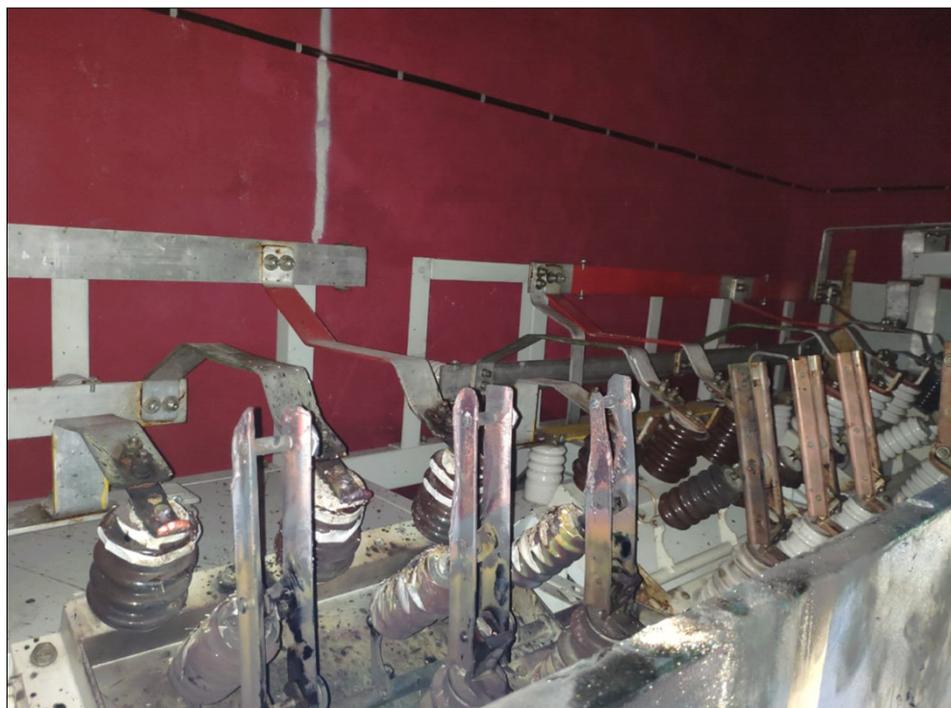
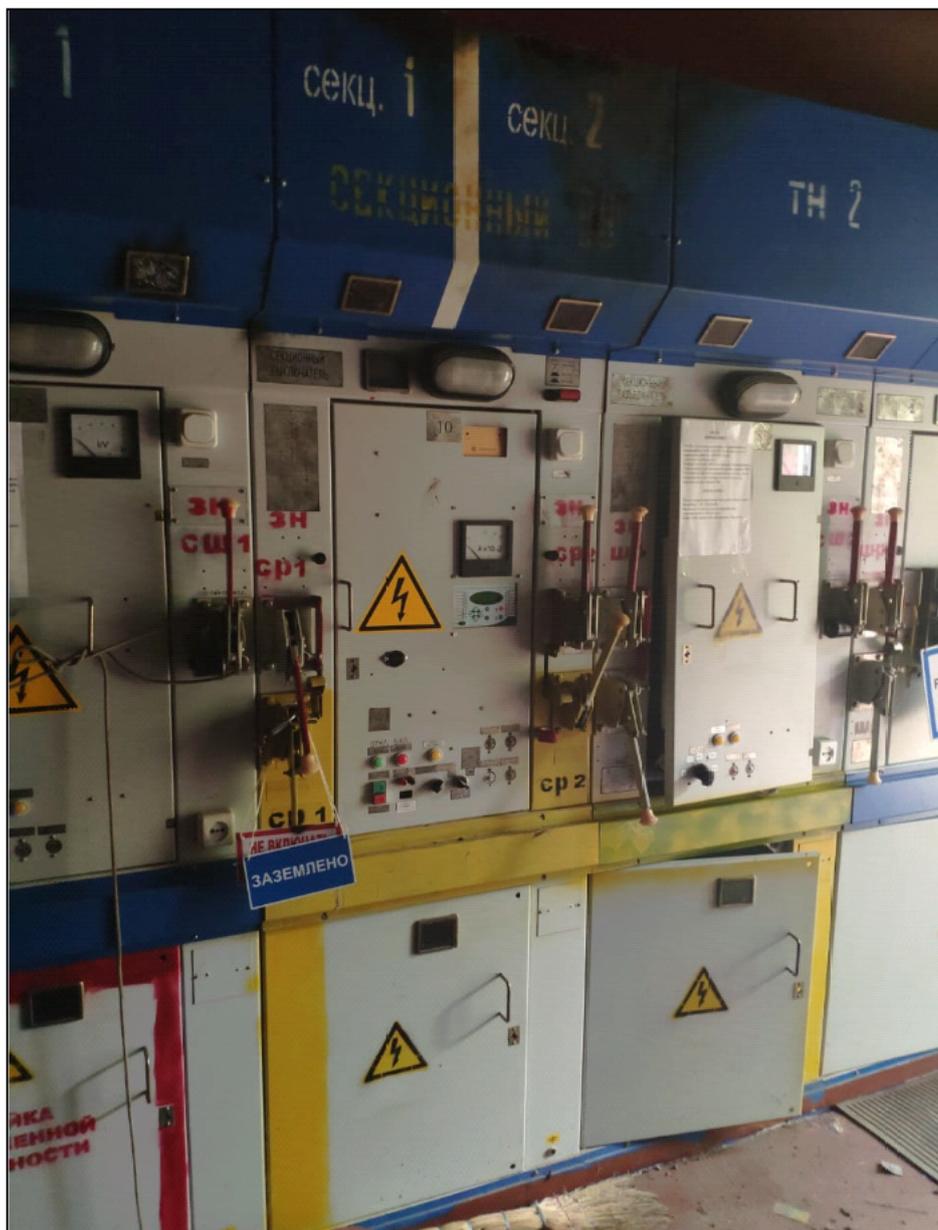
**3.2** Несчастный случай со смертельным исходом, произошедший в Щелковском филиале АО «Мособлэнерго».

Описание несчастного случая: Бригада технического обслуживания и ремонта трансформаторных подстанций Щелковского производственного отделения Щелковского филиала АО «Мособлэнерго» выполняла работы по техническому обслуживанию сборных шин в РТП-15. Один из членов бригады – электромонтер по обслуживанию подстанции, приблизился на недопустимое расстояние к неподвижным контактам секционного разъединителя секции № 1, и получил термические ожоги различной степени тяжести. Пострадавший был направлен в больницу. Находясь на лечении, скончался 17.10.2019.

Неудовлетворительная организация производства работ, выразившаяся в:  
 подаче заявки на проведение работ по текущему ремонту электрооборудования 2 секции 10 кВ и Т-2 РТП – 15 без учета необходимости отключения нетоковедущих частей, к которым возможно случайное приближение людей на недопустимое расстояние;

приближении электромонтера по обслуживанию подстанции на недопустимое расстояние к токоведущим частям, находящихся под напряжением

Произведено обследование распределительных пунктов и трансформаторных подстанций с целью выявления аналогичного конструктивного исполнения электрооборудования, выполненного с применением ячеек одностороннего обслуживания производителя завод АО «МЭЛ» типа КСО 298 (и аналогичных), не оборудованных разделительными барьерами в местах секционирования сборных шин.

По результатам обследования распределительных пунктов и трансформаторных подстанций разработан комплекс мероприятий по внесению изменений в конструкцию электроустановок, не оборудованных разделительными барьерами в местах секционирования сборных шин, и о порядке таких изменений. Определен порядок обслуживания распределительных пунктов и трансформаторных подстанций, выполненных с применением ячеек одностороннего обслуживания производителя завод АО «МЭЛ» типа КСО 298 (и аналогичных), не оборудованных разделительными барьерами в местах секционирования сборных шин до внесения изменений в конструкцию таких электроустановок.

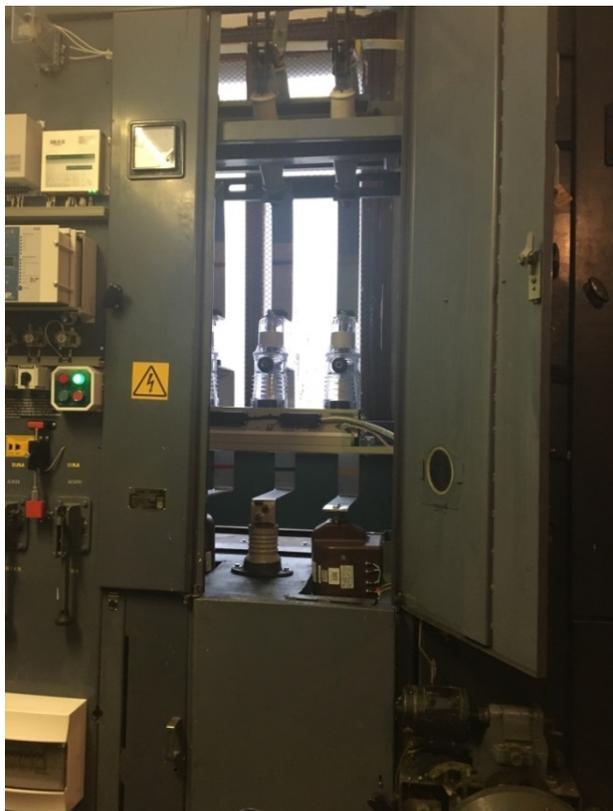
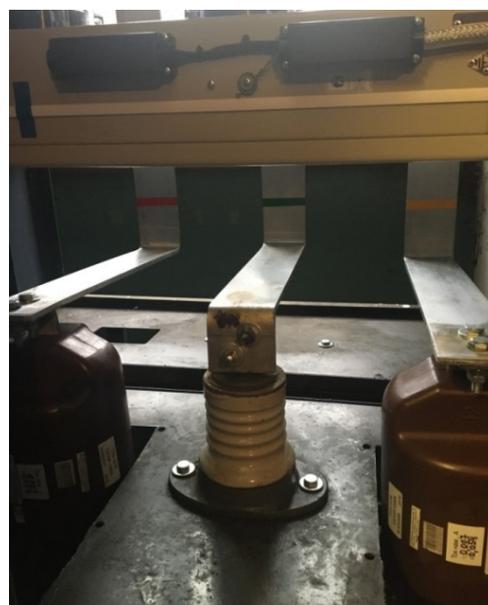
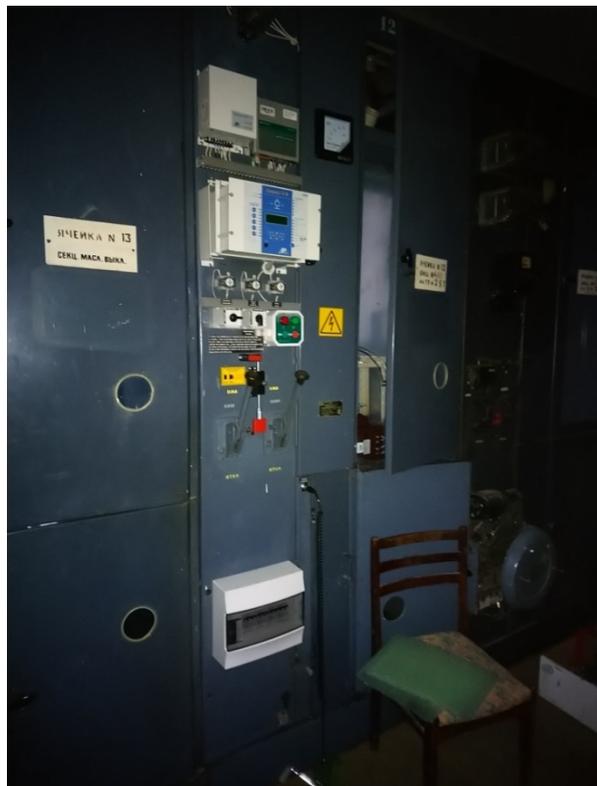
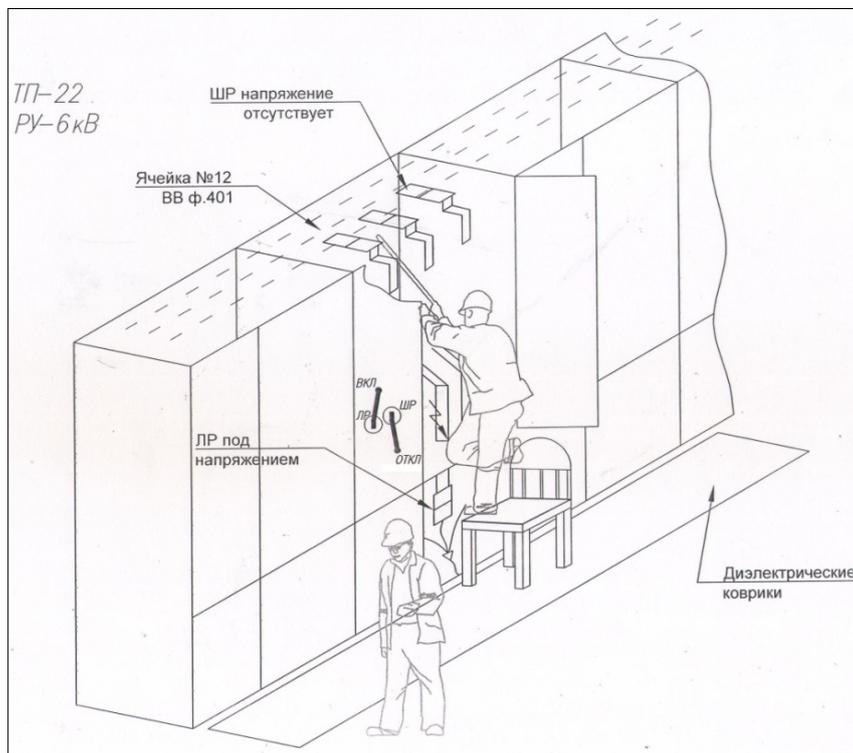
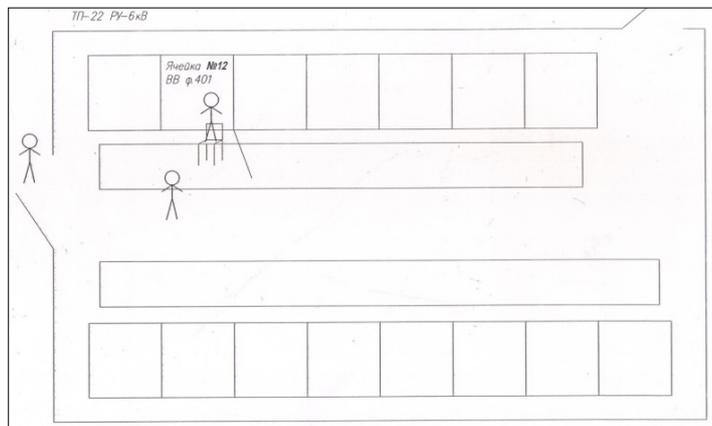
**3.3** Несчастный случай со смертельным исходом, произошедший в ООО «Таврида Электрик МСК».

с применением изолирующей штанги, при этом один из полюсов ШР-6 кВ не включался из-за несоосности контактов. Для повторной попытки включения ШР ответственный руководитель работ встал на стул и, упираясь ногой в верхнюю кромку камеры ячейки № 12, приблизился

на недопустимое расстояние к токоведущим частям, находящимся под напряжением, и был смертельно поражён электрическим током.

Работы по регулировке шинного разъединителя ячейки № 12 ТП-22 проводились без оформления наряда-допуска;

Самовольное расширение объёма выполняемых работ, выразившееся в проведение оперативных переключений командированным персоналом, не имеющим права их проведения, чем нарушены требования п.п. 3.1, 4.2 ПОТЭЭ;

До работников ООО «Таврида Электрик МСК» и «КБ Химмаш» доведены обстоятельства и причины несчастного случая.

Проведён внеплановый инструктаж по охране труда с электротехническим персоналом ООО «Таврида Электрик МСК» и «КБ Химмаш».
