**Информация о несчастных случаях со смертельным исходом,
произшедших в ходе эксплуатации энергоустановок организаций,
подконтрольных органам Ростехнадзора, за 3 месяца 2022 года**

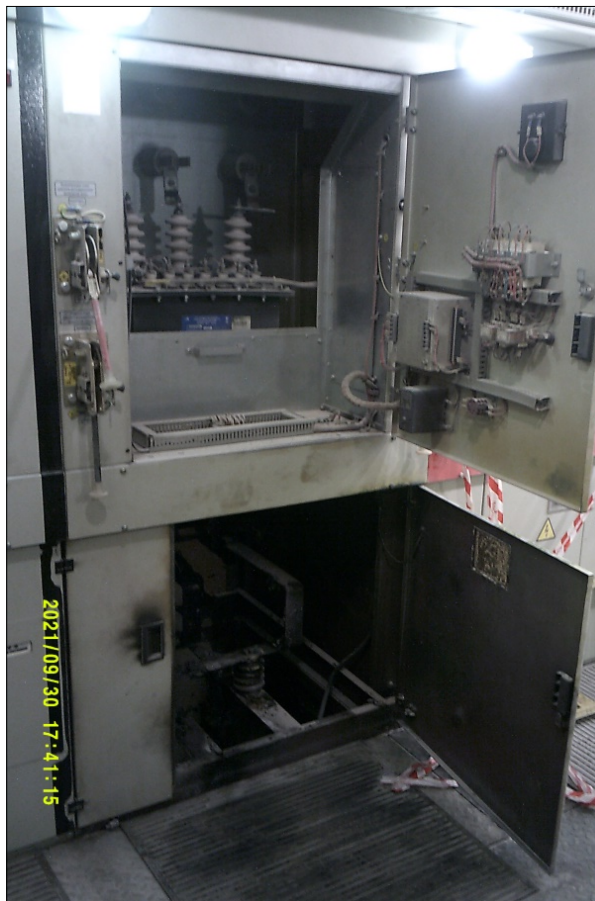
Место несчастного случая. Нижний отсек ячейки ТН и БМРЗ

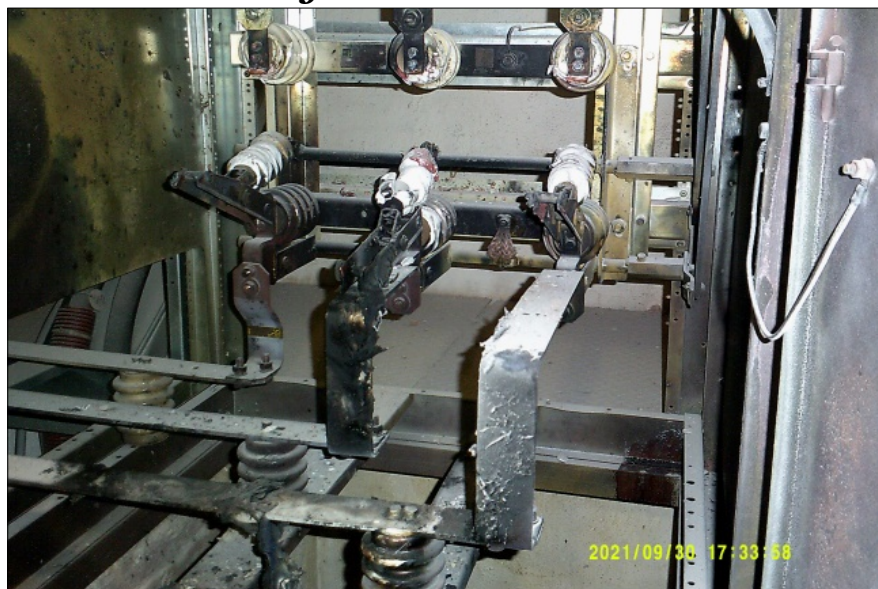
***Место несчастного случая. Нижний отсек ячейки ТН и БМРЗ.
Оборудование 6 кВ***

Производитель работ и член бригады приступили к ремонту. Член бригады протёр крышку трансформатора от пыли в верхнем отсеке и отошёл в сторону. Производитель работ начал проводить демонтаж блока БМРЗ. Услышав гул и увидев огонь, он повернулся и обнаружил, что член бригады лежит вниз лицом в нижнем отсеке ячейки № 2 и не подаёт признаков жизни, так же он увидел, что на нём самом горит спецодежда. Производитель работ выбежал из помещения РП-33, вышел в пролет цеха № 25, одежда на нём горела, работники цеха № 25, находившиеся рядом, потушили горящую на нём одежду и вызвали скорую помощь.

Личная неосторожность пострадавшего, выразившаяся в самостоятельном выполнении работ в ячейке № 2 (нарушение требований п. 4.2 Правил по охране труда при эксплуатации электроустановок, утверждённых приказом Минтруда России от 15.12.2020 № 903н (далее – ПОТЭЭ)).

Необеспечение безопасного производства работ, неудовлетворительная организация работ (нарушение требований п. 10.1. ПОТЭЭ).

Разработаны мероприятия по дополнительным мерам безопасности при работе в действующих электроустановках.

Проведена внеплановая специальная оценка условий труда электромонтёрам по ремонту и обслуживанию электрооборудования цеха № 67.

Электромонтёр по ремонту и обслуживанию электрооборудования (допускающий) направлен на внеплановую проверку знаний.
