**Информация о несчастных случаях со смертельным исходом,  
произошедших в ходе эксплуатации энергоустановок организаций,  
подконтрольных органам Ростехнадзора, с января по октябрь 2023 года**

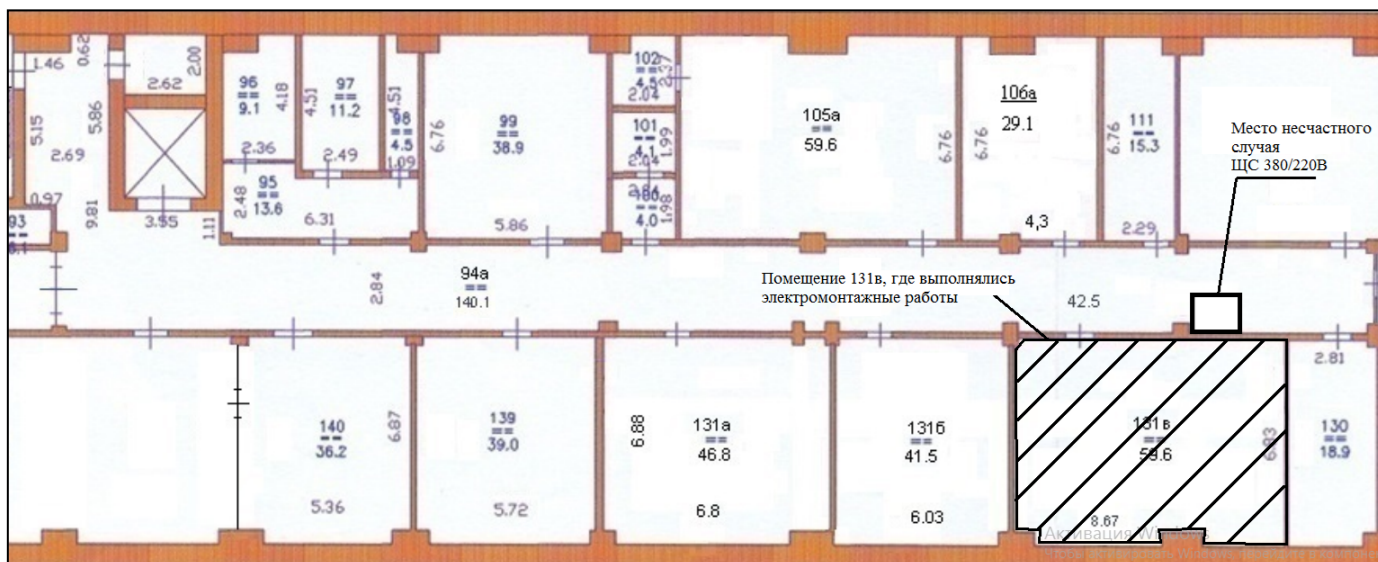
Описание несчастного случая: В ООО «РАСКО-ЭНЕРГОСЕРВИС» от арендатора поступило заявление на установку счетчика электрической энергии в арендуемом им помещении № 131в, расположенном в подвале здания.

В 16:14 для выполнения заявки арендатора электромонтер по обслуживанию и ремонту распределительных сетей, совместно с начальником отдела главного энергетика, направились в помещение № 131в для определения плана работ и наличия необходимых материалов, часть которых должен был приобрести арендатор.

В связи с тем, что арендатор не смог предоставить недостающих материалов для выполнения работ, на месте работ было принято совместное решение между арендатором и начальником отдела главного энергетика – без подключения кабеля к электрической сети выполнить часть электромонтажных (подготовительных) работ из имеющихся материалов, а именно: смонтировать на стене бокс с автоматическими выключателями и счетчиком электрической энергии, проложить электрический кабель от бокса до силового распределительного щита ЦС 380/220В. После выдачи устного задания начальник отдела главного энергетика и арендатор покинули помещение, электромонтер остался выполнять работы.

В 22:40 очевидец несчастного случая, выходя из соседнего помещения в коридор, обнаружил электромонтера по обслуживанию и ремонту распределительных сетей в положении лежа на боку в ЦС 380/220В без признаков жизни и направился на контрольно-пропускной пункт, где сообщил об увиденном сотрудникам частного охранного предприятия.
