**Информация о несчастных случаях со смертельным исходом,  
произошедших в ходе эксплуатации энергоустановок организаций,  
подконтрольных органам Ростехнадзора, с января по ноябрь 2024 года**

**1. Анализ несчастных случаев со смертельным исходом,  
произошедших в поднадзорных Ростехнадзору организациях**

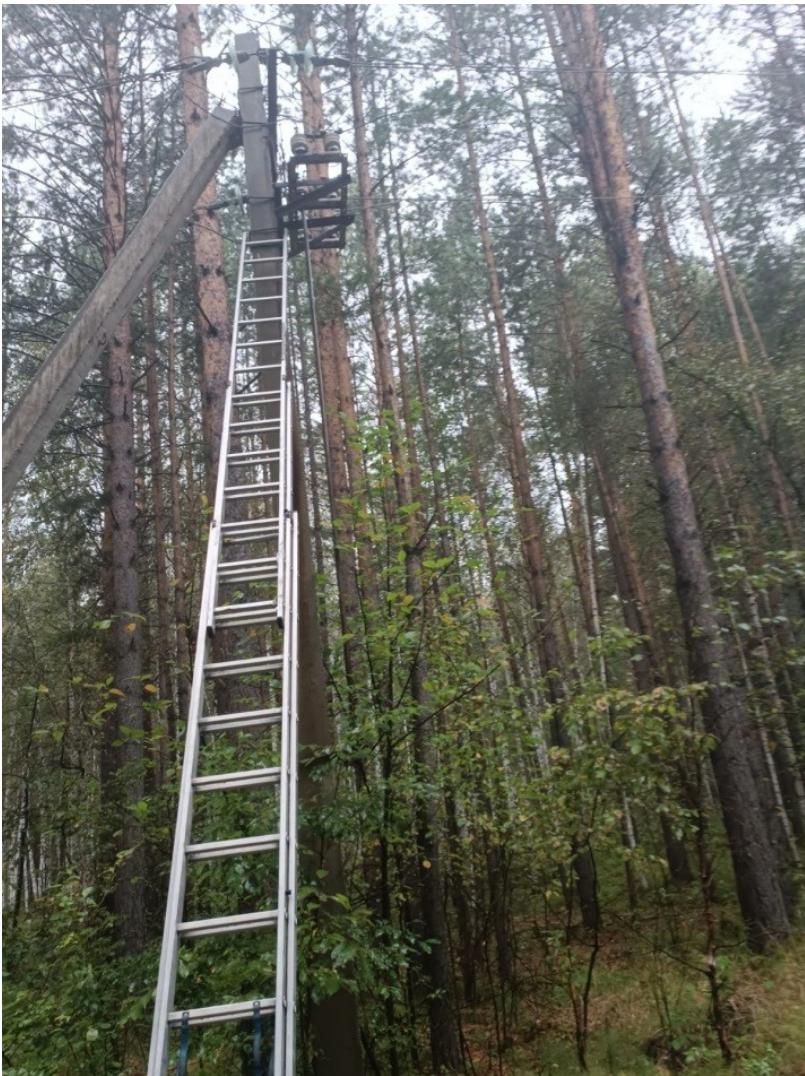
в журнале учета работ по нарядам-допускам и распоряжениям для работы в электроустановках и подпись диспетчера ОДС. В 8:55 работники на автомобиле ОВБ направились к месту проведения осмотра по распоряжению. В ходе осмотра было установлено, что ВЛ-10 кВ от ячейки № 10 от ПС «Мельничная Падь» до ВЛ-10 кВ «Новогрудинино» и ТП «Новогрудинино» находятся под напряжением, об этом электромонтер ОВБ 1 сообщил диспетчеру по телефону. Диспетчер по телефону отдал распоряжение продолжить бригаде осмотр ВЛ. Прибыв на «ЯКНО-17» (ячейка комплексного исполнения наружной установки), в ходе осмотра было установлено, что масляный выключатель 10 кВ, (далее –МВ-10 кВ) отключен на ответвление «Большой Калей», на вводе в «ЯКНО-17» напряжение присутствовало, а на выходе отсутствует. Диспетчер в 10:03 дал указание электромонтеру ОВБ 1 провести проверку ВЛ-10 кВ прибором УПП-10 для определения наличия «утечки на землю». На одной из фаз ток утечки был 35 миллиампер, по 2 другим меньше. Диспетчер дал распоряжение по телефону электромонтеру ОВБ 1, обеспечить «видимый разрыв» и продолжить осмотр ВЛ-10 кВ ответвления на «Большой Калей» на наличие повреждений. Так как оборудование не входит в комплекс ОГУЭП «Облкоммуэнерго», а запасного замка у бригады с собой не было, поэтому дверца МВ-10 кВ была закрыта на проволоку. В ходе дальнейшего осмотра бригадой были отключены три

«потребительских отпайки» при помощи РЛНД. В 10:36 бригада снова вернулась к МВ-10 кВ «ЯКНО-17», утечка также сохранялась. Для локализации поврежденного участка возникла необходимость отключить разъединитель РЛНД-10 кВ (без номера) ответвления на турбазу «Большой Калей), чтобы принять решение о действиях по поиску неисправности.

В 11:00 электромонтер ОВБ 1 попытался отключить разъединитель с земли, но у

него не получилось, так как привод ножей заржавел. Тогда электромонтер ОВБ 1 принял решение осмотреть колонки изоляторов. Электромонтер ОВБ 1 и электромонтер ОВБ 2 установили приставную лестницу к анкерной опоре, на которой находился РЛНД. Электромонтер ОВБ 1 отказался одевать защитную каску с сигнализатором наличия напряжения, оделдерживающую привязь, взял диэлектрические перчатки и начал подъем по лестнице, а электромонтер ОВБ 2 остался внизу придерживать лестницу. Поднявшись на анкерную опору с РЛНД 10 кВ, электромонтер ОВБ 1 приблизился на недопустимое расстояние к ВЛ 10 кВ, вследствие чего был поражен электрическим током и упал с высоты с отметки +6,0-7,0 м. Пострадавший находился без сознания, пульс практически отсутствовал.

Неудовлетворительная организация и обеспечение безопасности работников, выразившееся в непринятии мер по безопасной организации и выполнению работ, в отсутствии контроля за соблюдением Правил, требований инструкций по охране труда со стороны представителей работодателя (нарушены абз. 3 ст. 214 Трудового кодекса РФ от 30.12.2001 № 197-ФЗ (далее – ТК РФ), п. 1.2, 1.4 Правил охраны труда при эксплуатации электроустановок, утв. приказом Минтруда России от 15.12.2020 № 903н (далее – ПОТЭЭ), п. 2.15 должностной инструкции главного инженера).

Неудовлетворительная организация безопасного проведения работ по поиску повреждения на ВЛ 10 кВ, выразившаяся в неосуществлении руководства действиями бригады, неоформлении документа на выполнение работ, непроведении целевого инструктажа (нарушение п. 4.1, 5.3, 10.7 ПОТЭЭ, п. 1.2.1, 1.3.1 Производственной инструкции № 14 по предотвращению и ликвидации аварий в электроустановках (далее – Производственная инструкция № 14)).

Низкий уровень оперативной дисциплины, выразившийся в проведении целевого инструктажа бригаде по телефону без фиксации в оперативном журнале диспетчера и отсутствии записей о получении распоряжения и целевого инструктажа в оперативном журнале ОВБ-1 ОДС (нарушены п. 7.16 ПОТЭЭ, п. 84 Правил технической эксплуатации электрических станций и сетей Российской Федерации, утв. приказом Минэнерго России от 04.10.2022 № 1070).

Низкая ответственность работников, выразившаяся в отсутствии контроля со стороны вышестоящего оперативного персонала, самоконтроля пострадавшего и взаимоконтроля среди членов бригады (нарушены ст. 215 ТК РФ, п. 2.7 ПОТЭЭ).

Неприменение средств индивидуальной защиты, допуск к работам в действующих электроустановках без применения электрозащитных средств (нарушены ст. 215 ТК РФ, п. 4.13, 4.8 ПОТЭЭ, п. 1.16 Инструкции № 5 по охране труда для электромонтера ОВБ (далее – Инструкция № 5), п. 1.5.2 Производственной инструкции № 14)).

Нарушение работником трудового распорядка и дисциплины труда, выразившееся в расширении объема задания, определенного распоряжением, осуществлении подъема на опору ВЛ при проведении осмотра и приближении на

недопустимое расстояние к токоведущим частям, находящимся под напряжением (нарушены п. 4.2, 38.73 ПОТЭЭ, п. 1.12, 3.7 Инструкции № 5).

Обстоятельства и причины несчастного случая доведены до работников филиала «Иркутские электрические сети».

Проведен внеплановый инструктаж по охране труда персоналу филиала ОГУЭП «Облкоммунэнерго» «Иркутские электрические сети» с подробным разбором обстоятельств и причин смертельного несчастного случая.

Усилен контроль (вплоть до отстранения от работы) за работниками в части обязательного использования ими средств индивидуальной защиты, соответствующих виду поручаемой работы.

Усилен контроль за соблюдением работниками правил и норм требований охраны труда, производственной и трудовой дисциплины при проведении проверок всех уровней контроля на постоянных рабочих местах в филиале, в том числе при эксплуатации электроустановок.

Проведена внеочередная проверка знаний требований охраны труда при эксплуатации электроустановок: диспетчеру ОДС, директору, главному инженеру филиала ОГУЭП «Облкоммунэнерго» «Иркутские электрические сети».

Главным инженером филиала ОГУЭП «Облкоммунэнерго» «Иркутские электрические сети» разработаны перечни электросетевых объектов (воздушных линий, кабельных линий, подстанций) «бесхозных», не входящих в электросетевой комплекс ОГУЭП «Облкоммунэнерго», персонал филиала ознакомлен с перечнем объектов, разработаны мероприятия с особенностями их обслуживания.

Переработаны по перечню производственные инструкции оперативно-диспетчерской службы филиала ОГУЭП «Облкоммунэнерго» «Иркутские электрические сети» в соответствии с требованиями действующего законодательства РФ в энергетике.

Усилен контроль и не допускается самовольное проведение работ в действующих электроустановках, а также расширение рабочих мест и объема

задания, определенных нарядом-допуском, распоряжением или утвержденным работодателем перечнем работ, выполняемых в порядке текущей эксплуатации.

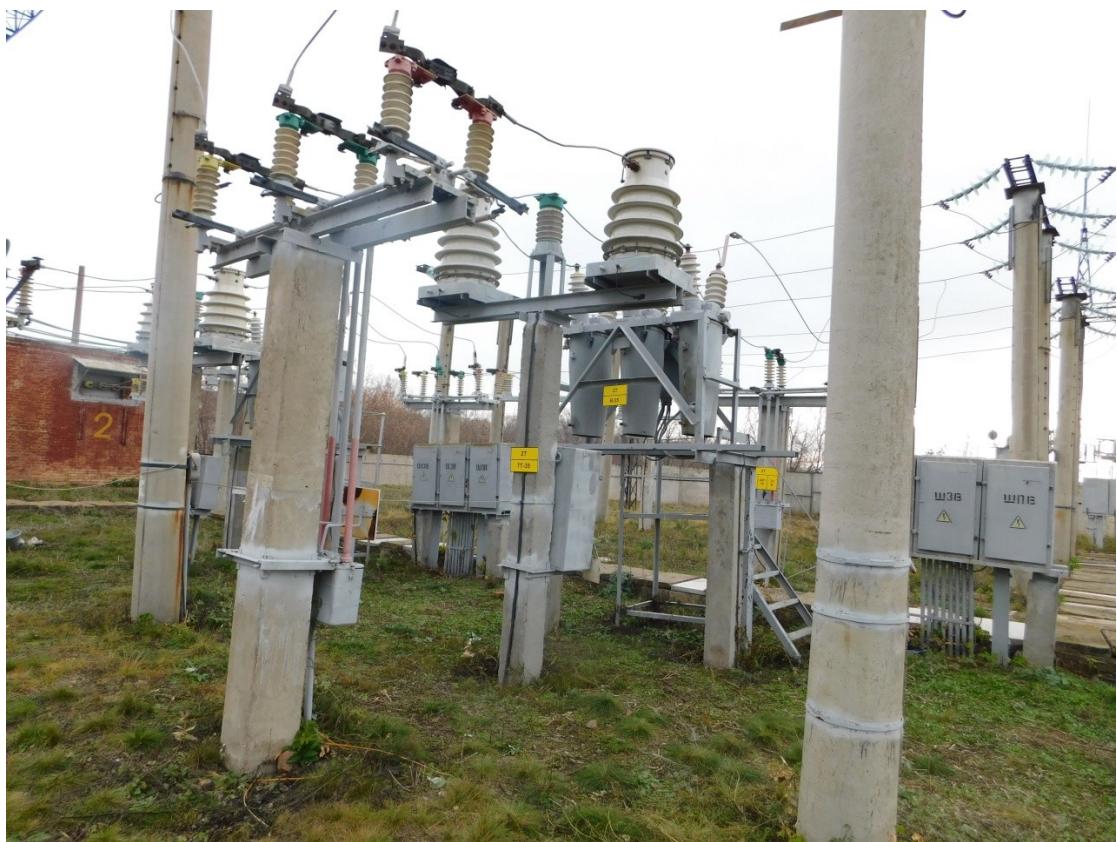
Место несчастного случая: ОРУ-35 кВ подстанции 110кВ Белая, Республика Башкортостан

Описание несчастного случая: 19.10.2023 на утреннем оперативном совещании начальником группы электроподстанций ЕРЭС был определён объём работ на подстанции 110 кВ Белая двум бригадам: мастеру, электрослесарю 1, электрослесарю 2, электрослесарю 3, электрослесарю 4 по текущему ремонту выключателя В-110 1Т, выключателя В-35 1Т, трансформатора тока ТТ-110 1Т, трансформатора тока ТТ-35 1Т; по замене силикагеля в воздухоосушительных фильтрах трансформатора тока ТТ-110 1Т и трансформатора тока ТТ-35 1Т.

После проведения целевых инструктажей ответственным руководителем (мастером) и производителем работ (электрослесарем 1), оформления их в наряде-допуске, вся бригада № 1 в составе: ответственного руководителя работ – мастера, производителя работ – электрослесаря 1, члена бригады – электрослесаря 2, пошла к западным воротам подстанции с целью открытия ворот для въезда на

территорию подстанции бригадного автомобиля и передвижения его к рабочему месту В-110 1Т для разгрузки необходимых инструментов материалов.

Разработаны мероприятия по проверке работоспособности системы охранного телевидения для своевременного выявления дефектов и недопущения неисправностей системы в ПО КЭС.
