## Уроки, извлеченные из несчастных случаев

<b>УРОКИ, ИЗВЛЕЧЕННЫЕ ИЗ НЕСЧАСТНОГО СЛУЧАЯ</b>		<b>3. Мероприятия по устранению причин несчастного случая</b>
<b>Дата происшествия</b>	22.05.2025	
<b>Наименование организации</b>	ООО «Байкальская энергетическая компания» филиал ТЭЦ-9	
<b>Место несчастного случая</b>	Главный корпус, бункерная галерея ленточных конвейеров ЛК-4, Иркутская область	
<b>1. Краткое описание несчастного случая</b>		
<p>Машинист топливоподачи 4 разряда (далее – машинист 1) пришла на смену с 08:00 до 20:00. Машинист 1 принял смену у отработавшего смену машиниста топливоподачи 4 разряда без замечаний.</p> <p>В 16:04 машинист 1 по телефону получила задание от начальника смены центрального теплового пункта (далее – ЦТП) произвести обход ленточных конвейеров надбункерной галереи на предмет посторонних запахов, задымления.</p> <p>В 16:07 машинист 1 по телефону сообщила начальнику смены ЦТП, что поднялась в надбункерную галерею, посторонних запахов, задымления не наблюдает, и пошла дальше.</p> <p>После обхода в 16:10 прямо с места осмотра ЛК-4 машинист 1 по сотовому телефону доложила начальнику смены ЦТП, что рядом с оборудованием надбункерной галереи задымления и пост

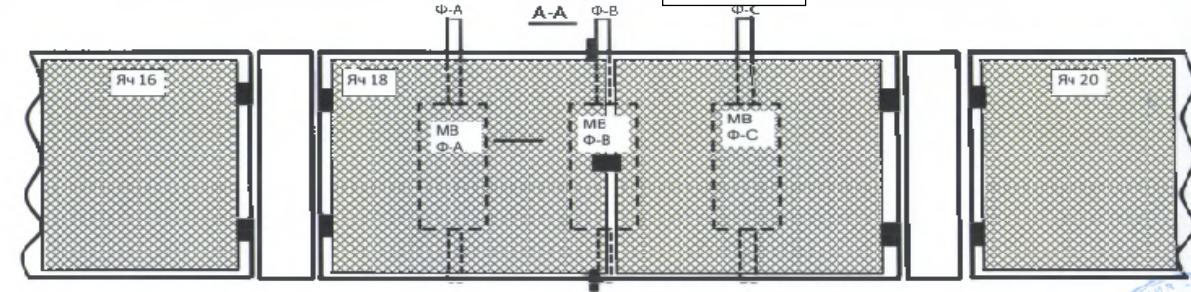
#### 4. Фото и схема места происшествия

Схема места смертельного несчастного случая произошедшего в ЦСП АО «Уральская Сталь» с электромонтером по обслуживанию электрооборудования

Место нахождения пострадавшего
