## Уроки, извлеченные из несчастных случаев

УРОКИ, ИЗВЛЕЧЕННЫЕ ИЗ НЕСЧАСТНОГО СЛУЧАЯ		3. Мероприятия по устранению причин несчастного случая
Дата происшествия	17.07.2024	
Наименование организации	АО «Михайловский ГОК им. А.В. Варичева»	
Место несчастного случая	Подстанция № 25, Курская область	
Вид происшествия	Поражение электрическим током	
<p><b>1. Краткое описание несчастного случая</b></p> <p>В 15:07 мастером сменным оперативно-диспетчерской службы цеха сетей и подстанций было дано распоряжение отключить заземляющие ножи ВЛ 110 кВ «ТЯГА-3» ПС № 25 электромонтеру по обслуживанию подстанции участка по обслуживанию электрооборудования ПС горно-сетевого района цеха сетей и подстанций (далее - электромонтер).</p> <p>В 15:19 электромонтер сообщила мастеру сменному о том, что самостоятельно отключить заземляющие ножи ВЛ 110 кВ «ТЯГА-3» не получается.</p> <p>В 16:17 мастер сменный (по телефону с записывающим устройством) направила на дежурной машине мастера участка по обслуживанию электрооборудования ПС Горно-сетевого района, цеха сетей и подстанций (далее – мастер) и электромонтера оперативно-выездной бригады (далее – электромонтер ОВБ) на ПС 25.</p> <p>По прибытии на ПС № 25 мастер

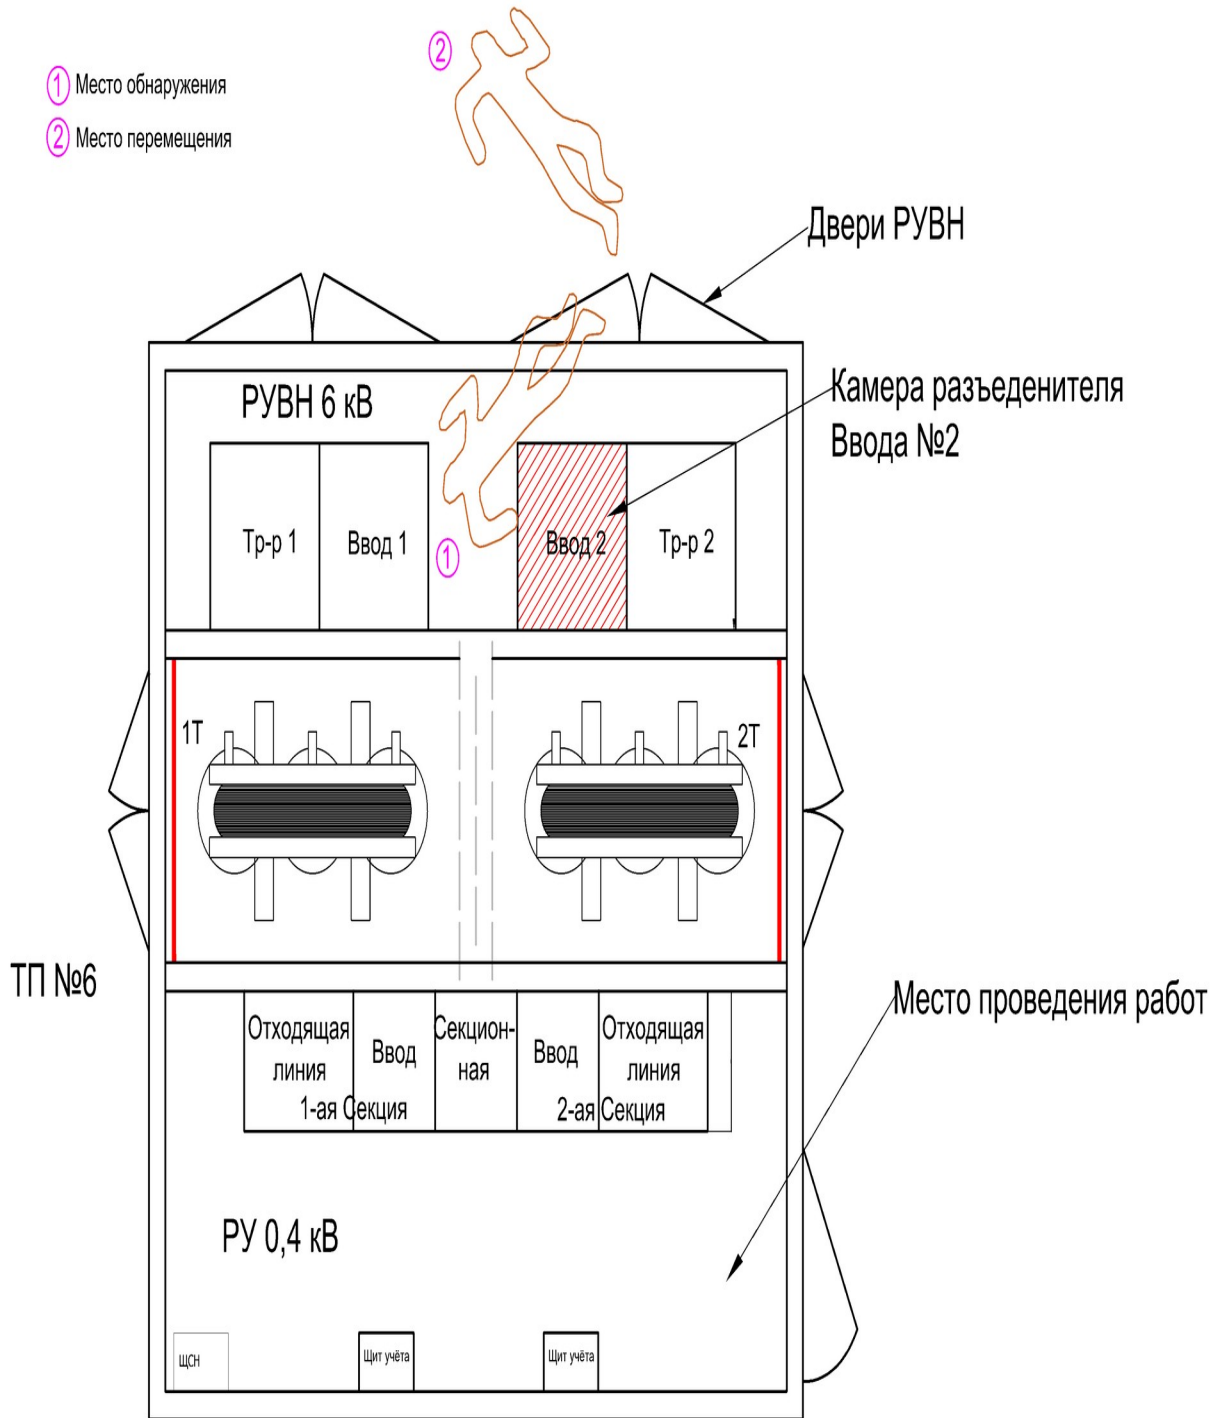
В 16:43 электромонтер ОВБ приблизился на недопустимое расстояние до токоведущих частей (менее 1,0 м) и попал под действие электрической дуги. Электромонтер и мастер увидели электромонтера ОВБ лежащим на металлоконструкции лицом вниз, он был в сознании. Далее электромонтер ОВБ освободил правую ногу из застрявшего в металлоконструкции ботинка, самостоятельно спустился с опоры, снял верхнюю часть спецодежды, которая тлела.

- ① Место обнаружения
- ② Место перемещения

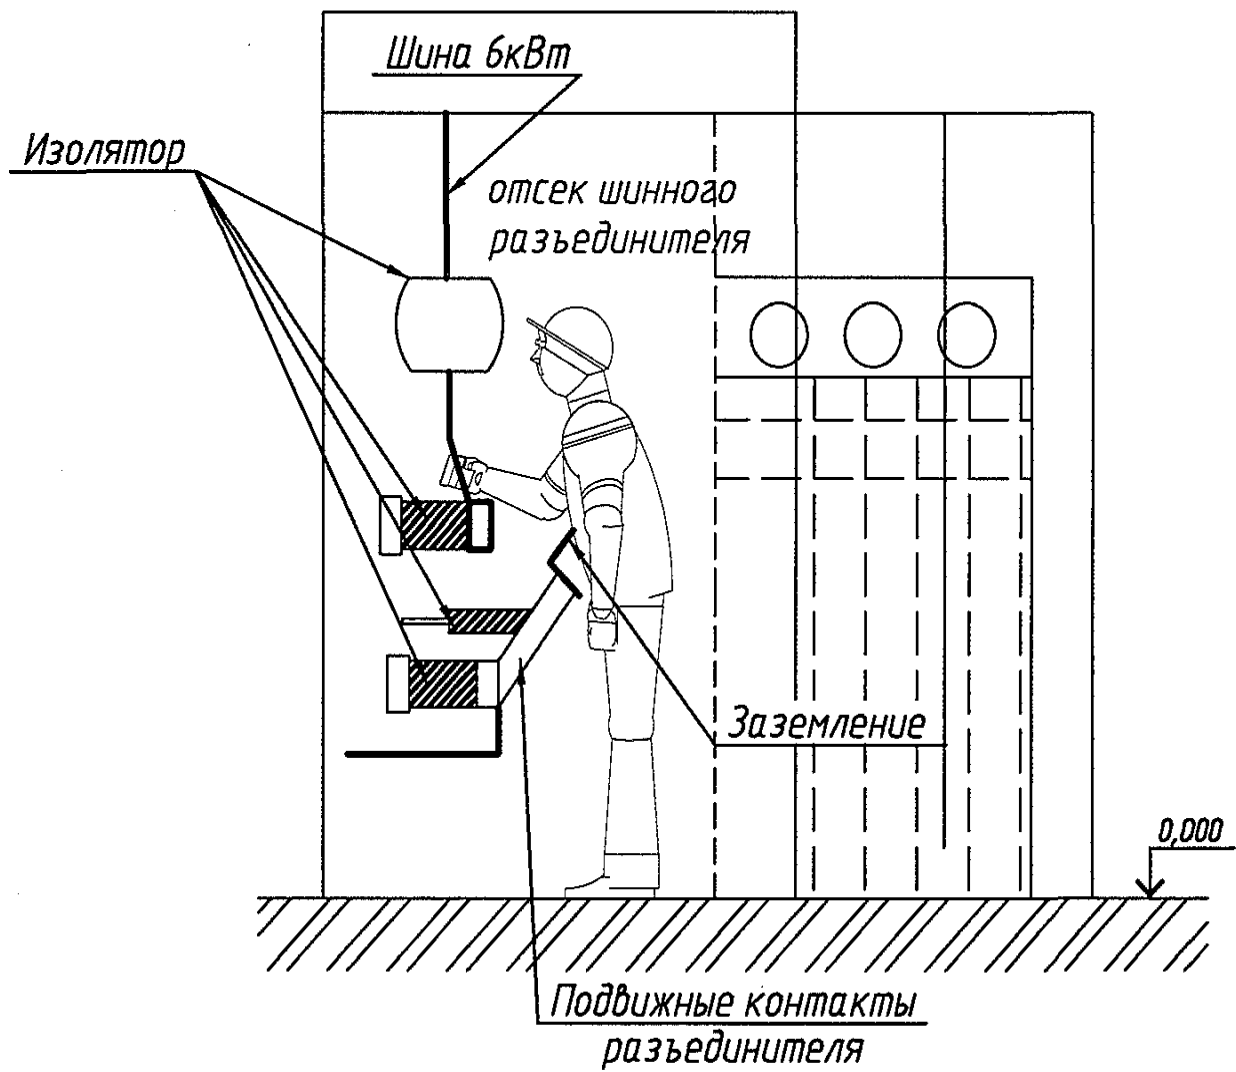
*Вид А*

2.5. Нарушение требования пункта 4.7 ПОТЭЭ («Не допускается в электроустановках работать в согнутом положении, если при выпрямлении расстояние до токоведущих частей будет менее расстояния, указанного в таблице № 1»). Расстояние до оставшихся под напряжением верхних губок шинного разъединителя ячейки № 3 при распрямлении составляет менее 0,6 м.

Токоведущие части под напряжением 6кВ
