**Информация о несчастных случаях со смертельным исходом,
произшедших в ходе эксплуатации энергоустановок организаций,
подконтрольных органам Ростехнадзора, за 3 месяца 2022 года**

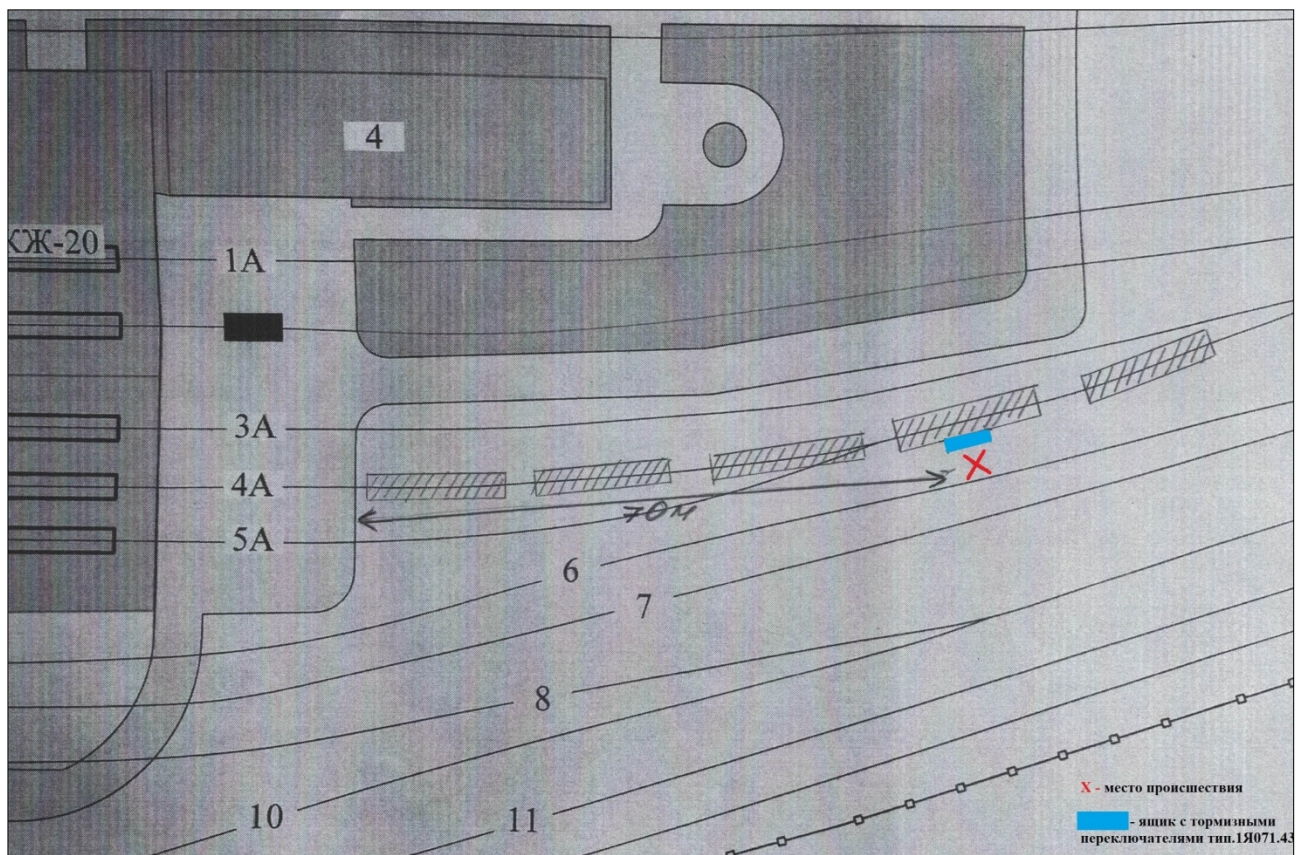
Описание несчастного случая: 13.05.2021 в 22:50 в депо Нахабино на 4 смотровую позицию был поставлен электропоезд ЭП2Д-0075 для осмотра и устранения неисправности электрооборудования на вагоне ЭП2Д 007504.

(менять трансформатор). Замена трансформатора производилась в шкафу №3 тамбура на вагоне 007504 слесарем-электриком.

Согласно медицинскому заключению смерть мастера наступила от поражения техническим электричеством, также на лице погибшего присутствовали ссадины, полученные в ходе скользящего воздействия непосредственно перед смертью.

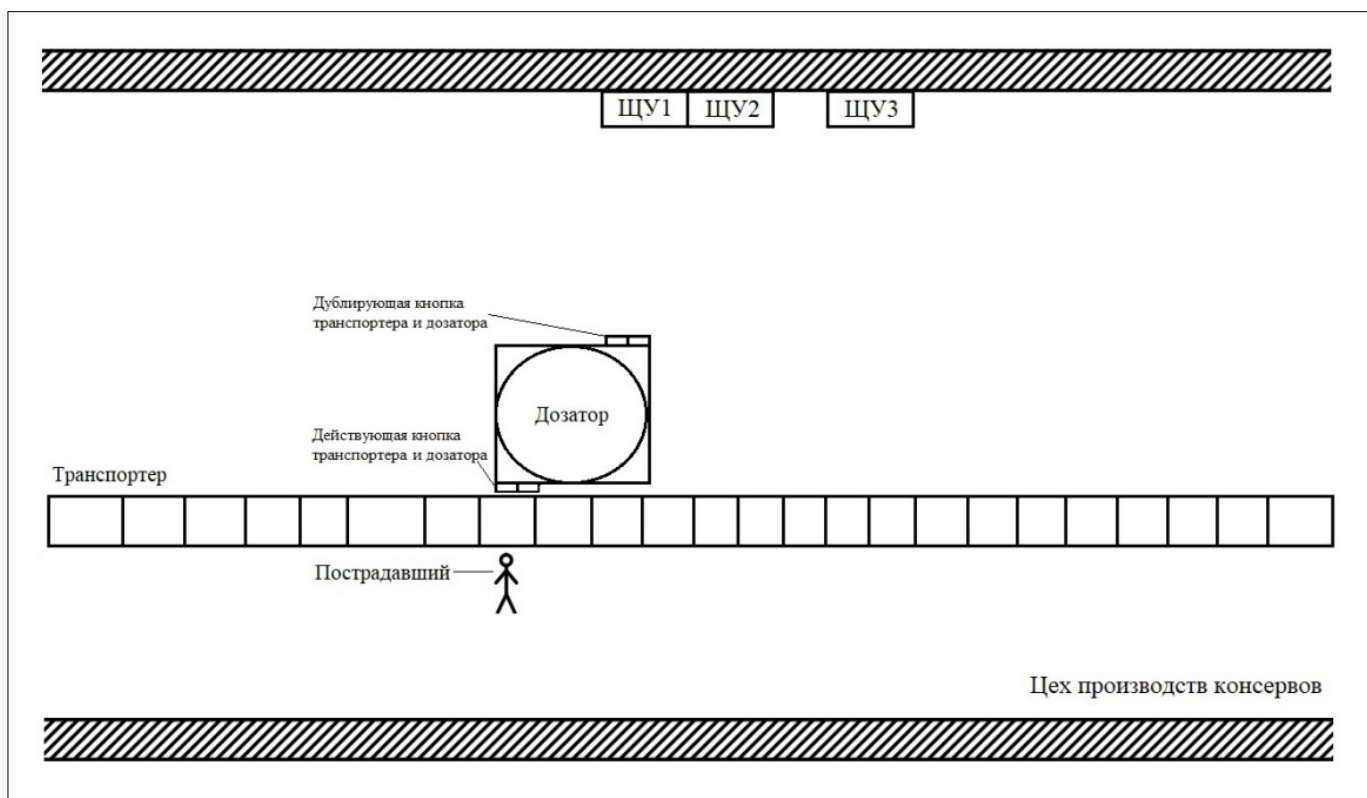
После совещания главный энергетик и электрослесарь ООО «Вяземские консервы» пошли в цех по производству консервов к дозатору. Главный энергетик показал электрослесарю место установки дублирующей кнопки. Причём документы на выполнение данных работ не оформлялись, а задание не выдавалось.

С 14:30 электрослесарь устанавливал дублирующую кнопку на дозаторе.

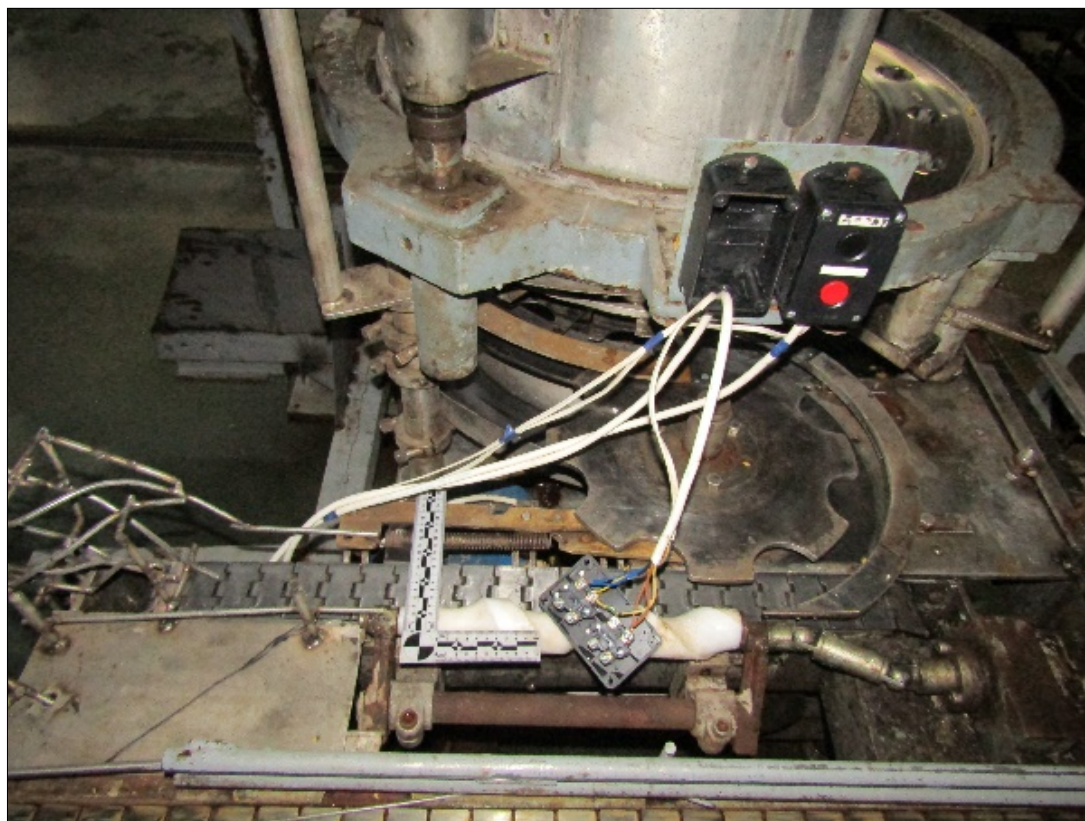
Со слов сотрудницы в 17:10 в цехе по производству консервов остановилась линия № 8. В это время из овощного цеха вышел электрослесарь с прибором для измерения напряжения. Он положил его на линию № 9, обошёл дозатор и взялся руками за кнопку, после чего его сразу затрясло. Сотрудница побежала к мастеру смены и сообщила о случившемся. Мастер смены выключила напряжение, была вызвана скорая медицинская помощь.

Неудовлетворительная организация производства работ, выразившаяся в неудовлетворительной подготовке рабочего места и принятых мер безопасности по подготовке рабочего места.
