УРОКИ, ИЗВЛЕЧЁННЫЕ ИЗ НЕСЧАСТНОГО СЛУЧАЯ

Дата происшествия	07 июля 2022 г	**3. Мероприятия по устранению причин несчастного случая** 1. Довести обстоятельства несчастного случая до работников ООО «РАСКО-ЭНЕРГОСЕРВИС» 2. Провести внеплановый инструктаж по охране труда электротехническому и электротехнологическому персоналу ООО «РАСКО-ЭНЕРГОСЕРВИС». 3. Провести внеочередную проверку знаний по охране труда начальнику управления эксплуатации инженерных сетей. и начальнику отдела главного энергетика. 4. Провести внеочередную проверку знаний правил работы в электроустановках с подтверждением группы по электробезопасности в территориальном управлении Ростехнадзора начальнику управления эксплуатации инженерных сетей и начальнику отдела главного энергетика. 5. Незамедлительно усилить контроль за фактическим отработанным временем ООО «РАСКО-ЭНЕРГОСЕРВИС». 6. Обеспечить ведение журнала выдачи и возврата ключей электроустановок.
Наименование организации	Общество с ограниченной ответственностью «РАСКО-ЭНЕРГОСЕРВИС» (далее – ООО «РАСКО-ЭНЕРГОСЕРВИС»)

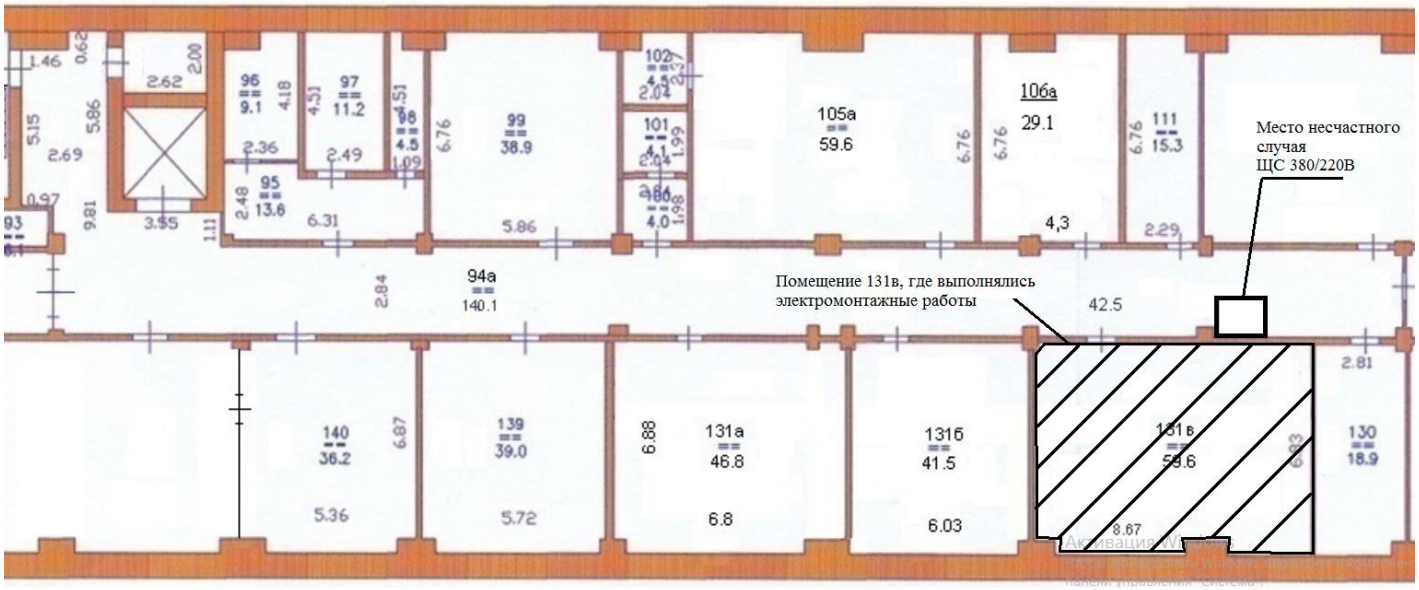
4. Фото и схема места происшествия

Место несчастного случая	г. Нижний Новгород, ул. Интернациональная, д.100, корпус № 2, общий коридор подвального помещения между помещением №130 и №131в	
Вид происшествия	Поражение электрическим током	
Краткое описание несчастного случая 20.06.2022 в ООО «РАСКО-ЭНЕРГОСЕРВИС» от арендатора поступило заявление на установку счетчика электрической энергии в арендуемом им помещении № 131в, расположенном в подвале корпусе №2 по адресу: ул. Интернациональная, 100. 07.07.2022 в 16:14 для выполнения заявки арендатора пострадавший электромонтер по обслуживанию и ремонту распределительных сетей, совместно с начальником отдела главного энергетика, направились во 2 корпус в помещение №131в для определения плана работ и наличия необходимых материалов, часть которых должен был приобрести арендатор.. В связи с тем, что арендатор не смог предоставить недостающих материалов для выполнения работ, на месте работ было принято совместное решение между арендатором и начальником отдела главного энергетика - без подключения кабеля к электрической сети выполнить часть электромонтажных (подготовительных) работ из имеющихся материалов, а именно: смонтировать на стене бокс с автоматическими выключателями и счетчиком электрической энергии, проложить электрический кабель от бокса до силового распределительного щита ЩС 380/220В. После выдачи устного задания начальник отдела главного энергетика и арендатор покинули помещение, электромонтер остался выполнять работы. 07.07.2022 в 22 часа 40 минут, очевидец несчастного случая, выходя из соседнего помещения в коридор обнаружил электромонтера по обслуживанию и ремонту распределительных сетей в положении лежа на боку в ЩС 380/220В, без признаков жизни, и направился на контрольно-пропускной пункт (КПП), где сообщил об увиденном сотрудникам частного охранного предприятия (далее – ЧОП). 08.07.2022, в 00 часов 30 минут, в ходе осмотра места происшествия выявлено: электромонтер по обслуживанию и ремонту распределительных сетей, выполнив все

монтажные работы, приблизился головой на недопустимое расстояние к токоведущим частям ЩС 380/220В находящимся под напряжением и из-за прикосновения к ним, получил поражение техническим электричеством. Причины несчастного случая 1. Нарушение работником трудового распорядка и дисциплины труда, выразившееся в том, что электромонтер по обслуживанию и ремонту распределительных сетей, не поставив в известность непосредственного руководителя про намерения выполнять работы в действующей электроустановке расширил рабочее место, приступил единолично к проведению работ под напряжением в электроустановке, то есть без ее отключения и не используя СИЗ, нарушив при этом: Статью 215 ТК РФ; Пункты 2.4., 4.1., 4.2., 4.6., 4.8. ПОТЭЭ; Пункт 3.1.1, 4.1.1., 5.1 ПИ-5411.1.00.22; Пункт 2.14, 2.16, 2.17, 3.1, ИОТ; Пункт 1.7, 2.14, 4.2, 4.3, 4.5, 4.8. ДИ-4121. 2. Ответственный за электрохозяйство, начальник отдела главного энергетика, не в полном объеме организовал осуществление электромонтажных работ электромонтером по обслуживанию и ремонту сетей, и контроль за выполнением сменных заданий работником участка электроснабжения, что является нарушением ст. 214 ТК РФ, пунктов 2.6, 2.12, 2.36, 2.37, пунктов 6.6., 8.6. ПОТЭЭ и пункт 1.2.6 ПТЭЭП; 3. Начальник управления инженерных сетей не в полном объеме обеспечил выполнение подчиненными работниками, начальником отдела главного энергетика и электромонтером по обслуживанию и ремонту сетей, должностных инструкций, производственных инструкций, инструкций по охране труда, инструкций по эксплуатации, что является нарушением ст. 214 ТК РФ, п. 2.22 и 2.23 и П. 1.2.2. ПТЭЭП;
