**Информация о несчастных случаях со смертельным исходом,
произошедших в ходе эксплуатации энергоустановок организаций,
подконтрольных органам Ростехнадзора, с января по май 2022 года**

**1. Анализ несчастных случаев со смертельным исходом,
произошедших в поднадзорных Ростехнадзору организациях**

3. Уроки, извлечённые из несчастных случаев со смертельным исходом, подготовленные на основе материалов, представленных территориальными органами

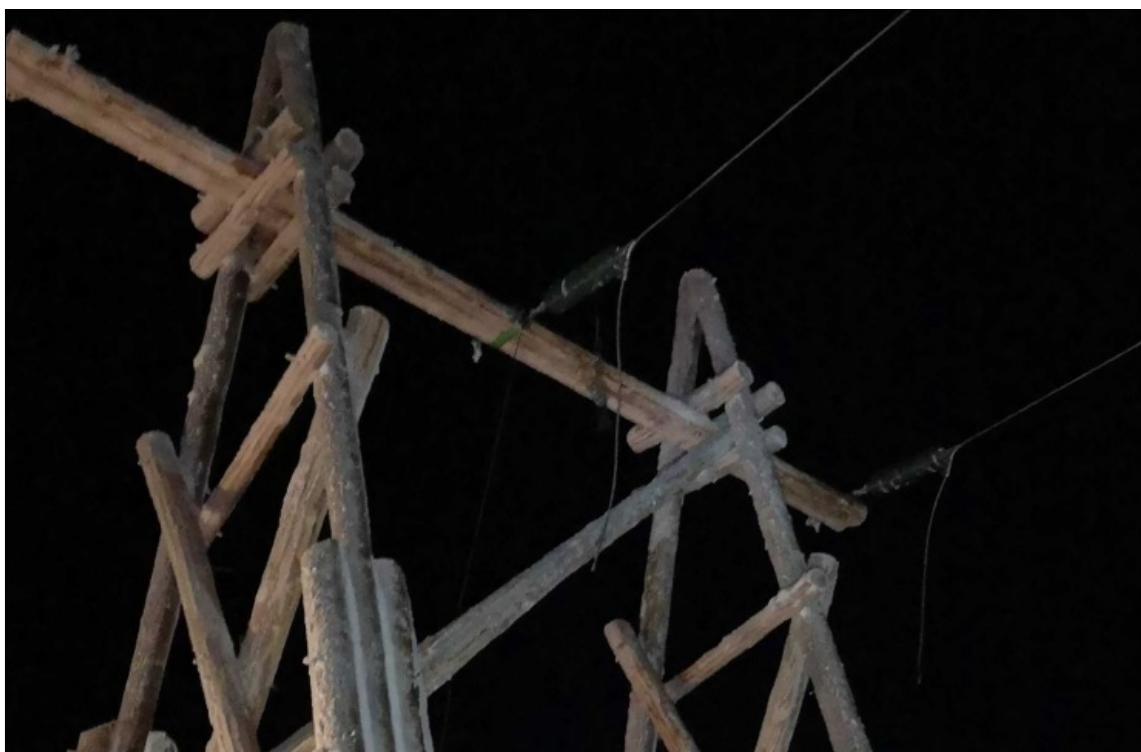
В 13:50 на место производства работ на ЛЭП-182 в пролёт опор № 199-200 прибыл оперативный персонал района электрических сетей № 1 (далее – РЭС-1) Службы линий УВВС АО «НТЭК».

В 13:58 персонал РЭС-1 УВВС АО «НТЭК» произвели установку переносных заземлителей на трёх проводах на опоре № 199 ЛЭП-182.

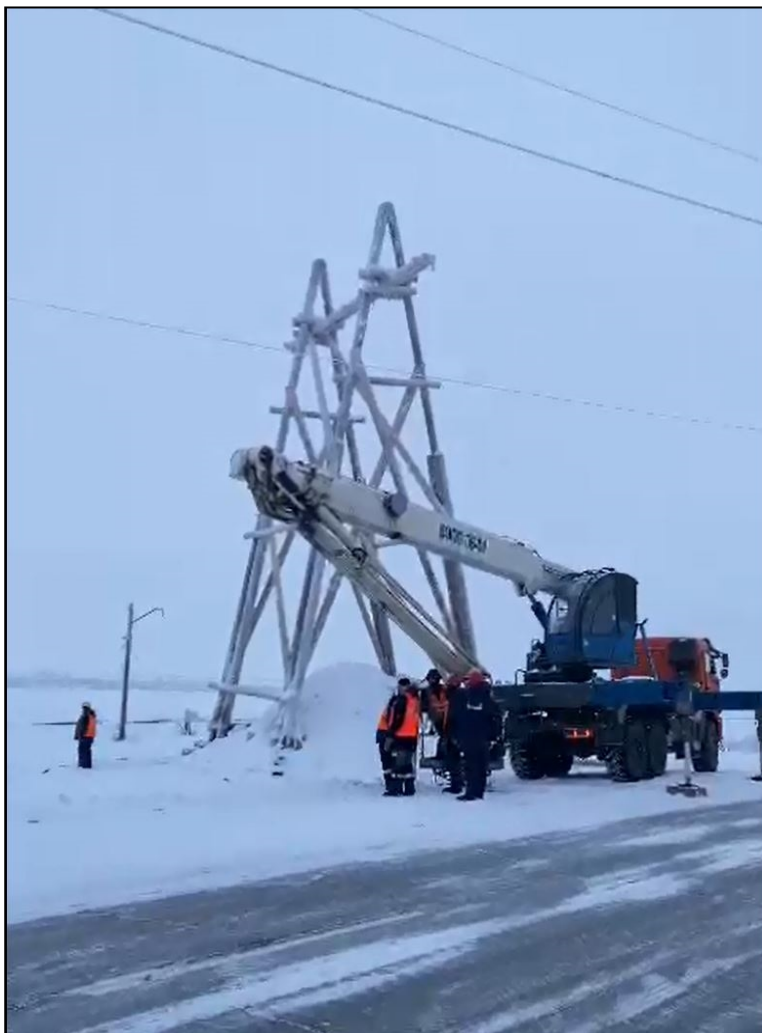
Электромонтёр-линейщик подал команду машинисту автопогрузчика - ослабить натяжной трос, и отцепил трос от автопогрузчика.

Один конец троса остался лежать на земле, а второй конец был закреплён за клиновый зажим МОТ-150, зацепленный за средний провод.

Производитель работ, находясь в люльке автогидроподъёмника, начал отсоединять клиновой зажим натяжного троса, который был закреплён за средний провод (фаза 2). При снятии клинового зажима производитель работ правой рукой держался за провод, а левой рукой держался за клиновый зажим натяжного устройства. Отсоединив клиновый зажим от провода, производитель работ попал под воздействие электрического напряжения и через него прошёл электрический ток (рука-рука), его затрясло, и у него загорелись рукавицы, он потерял сознание и повис на ограждении люльки автогидроподъёмника.

Необеспечение защиты должностными лицами АО «НТЭК» командированного персонала, производителя работ от поражения электрическим током рабочего и наведённого напряжения электроустановки при выполнении работ по разъединению натяжного троса от смонтированного провода в условиях отсутствия заземления на проводах опоры № 200 ЛЭП-182 в пролёте опор № 199-200, по наряд-допуску для работы в электроустановках, не содержащему исчерпывающих мероприятий по подготовке рабочих мест, обеспечивающих безопасное выполнение работ. Нарушены: ст. 212 Трудового кодекса Российской Федерации (далее – Кодекс); п.п. 5.3, 5.8, 10.9, 46.8 Правил по охране труда при эксплуатации электроустановок, утверждённых приказом Минтруда России от 15.12.2020 № 903н (далее – ПОТЭЭ); п. 10 Типовой технологической карты № 39 «Установка и снятие переносных заземлений на металлических опорах ВЛ-6-10-35-110-220кВ», утверждённой главным инженером УВВС АО «НТЭК» 19.05.2021; п.п. 2.2, 2.20, 3.4 Должностной инструкции старшего мастера участка

Допуске производителя работ к выполнению работ по разъединению натяжного троса от смонтированного провода на проводах ЛЭП-182 в пролёте опор № 199-200 в отсутствие мероприятий по уравниванию потенциалов участков высоковольтной сети. Нарушены: ст. 212 Кодекса; п.п. 4.17, 5.7, 22.6, 38.35, 38.45, 38.51 ПОТЭЭ; п.п. 2.3, 2.11, 2.17, 2.20, 2.40 Должностной инструкции начальника участка высоковольтных линий СМУ «СЭМ» ООО «ПСМК», утверждённой Первым заместителем Генерального директора ООО «ПСМК» - исполнительным директором 02.12.2020.

Выполнение работ по разъединению натяжного троса от смонтированного провода на проводах ВЛ-110 кВ ЛЭП-182 в пролёте опор № 199-200 в отсутствие мероприятий по уравниванию потенциалов участков высоковольтной сети. Нарушены: ст. 214 Кодекса; п.п. 5.9, 38.53 ПОТЭЭ; п.п. 3.40, 3.43, 3.44 Инструкции по охране труда для электромонтёра-линейщика по монтажу воздушных линий электропередачи высокого напряжения и контактной сети, утверждённой Генеральным директором ООО «ПСМК» 26.04.2021.

Обеспечено проведение обучения по охране труда электротехническому персоналу ООО «ПСМК».

Обеспечены обучение и проверка знаний электромонтёрам-линейщикам ООО «ПСМК» по выполнению специальных работ в части работы под наведённым напряжением.

Обеспечено выполнение работ на высоковольтных линиях электропередач, находящихся под наведённым напряжением персоналом ООО «ПСМК» по ТК и ППР эксплуатирующих организаций.

Персонал СМУ «СЭМ» ООО «ПСМК» обеспечен средствами электрозащиты для безопасного выполнения работ на ВЛ под наведённым напряжением.
