# **Анализ несчастных случаев на энергоустановках, подконтрольных органам Ростехнадзора, за 8 месяцев 2014 года**

## **1. Основные результаты и выводы**

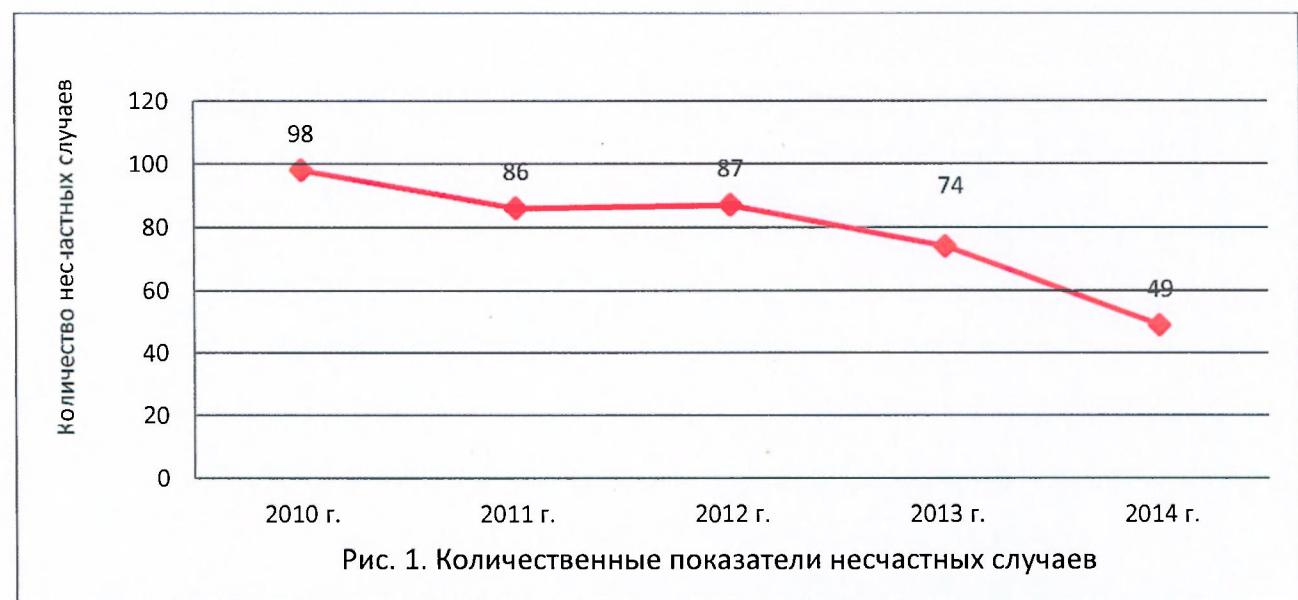
Статистические данные показывают, что в 2014 году наметилась тенденция к снижению количества несчастных случаев со смертельным исходом (см. рис.1).

Анализ травматизма на тепловых и электрических установках (далее – энергоустановки) показывает, что за 8 месяцев в 2014 году количество несчастных случаев по сравнению с аналогичным периодом прошлого года снижено на 35 %. За 8 месяцев 2014 года на энергоустановках,

поднадзорных Ростехнадзору, зарегистрировано 49 несчастных случаев со смертельным исходом, а за аналогичный период 2013 года – 74 несчастных случаях со смертельным исходом.

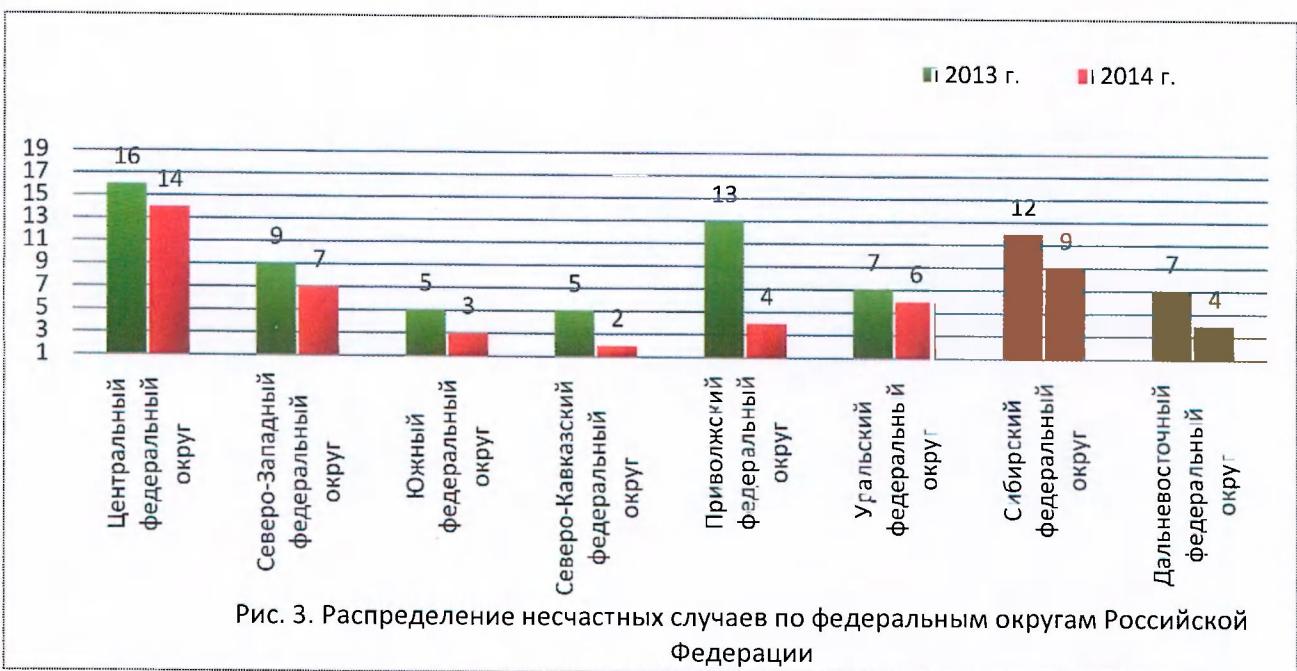
Рис. 3. Распределение несчастных случаев по федеральным округам Российской Федерации

Количество несчастных случаев, произошедших в федеральных округах Российской Федерации, приведено на рис. 3.
